COMUNE DI
BULZI
PROV. DI SASSARI

PIANO PARTICOLAREGGIATO

CENTRO MATRICE

ARREDO SPAZI DI RELAZIONE

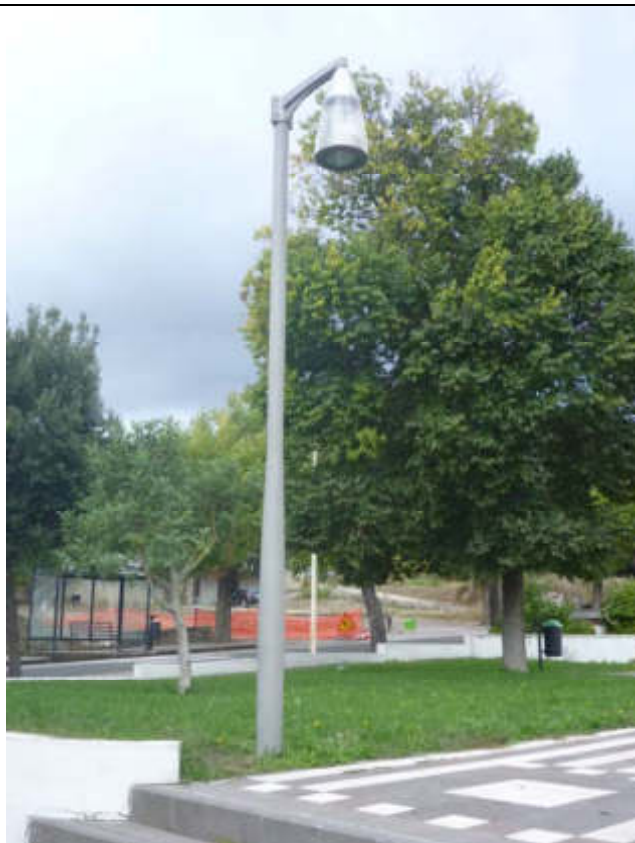
Foto n° 1 – Punto luce area verde pubblico polo civico: via C. Segni – via Nazionale (limiti centro storico)

Tipologia proponibile per via Nazionale e via Anglona.

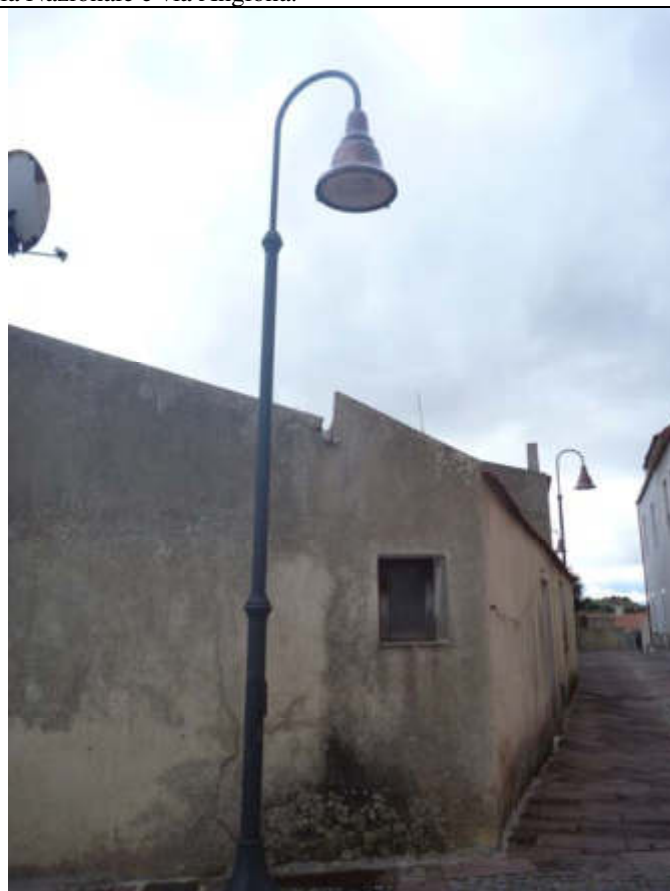
Foto n° 2 – Illuminazione su palo d'arredo e corpo illuminante a norma per l'inquinamento luminoso in centro storico (2004-200). Tipologia proponibile per via Roma alta e zona Funtana.

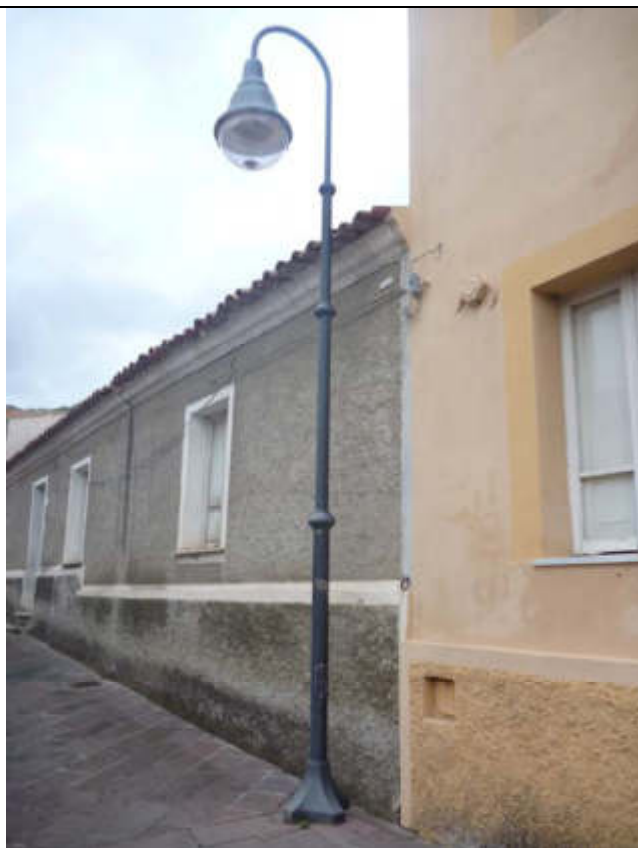
Foto n° 3 – Illuminazione su palo d'arredo e corpo illuminante a norma per l'inquinamento luminoso (2004 – 2006). E' il punto luce presente in quasi tutte le vie del centro storico.

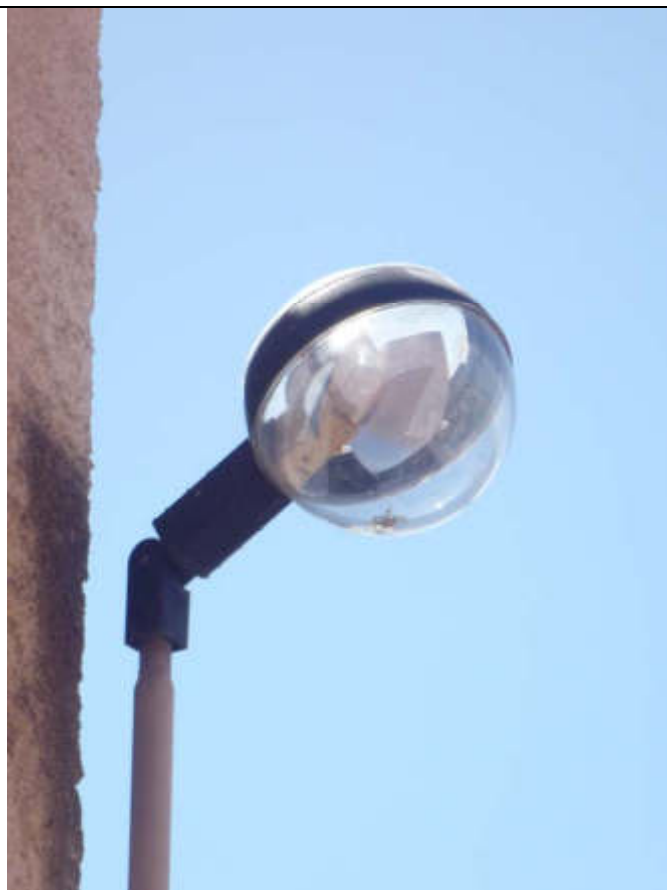
Foto n° 4 – Punto luce a globo (da sostituire) via Sardegna – Tipologia obsoleta da rimuovere e sostituire Con punto luce alla foto n° 3.

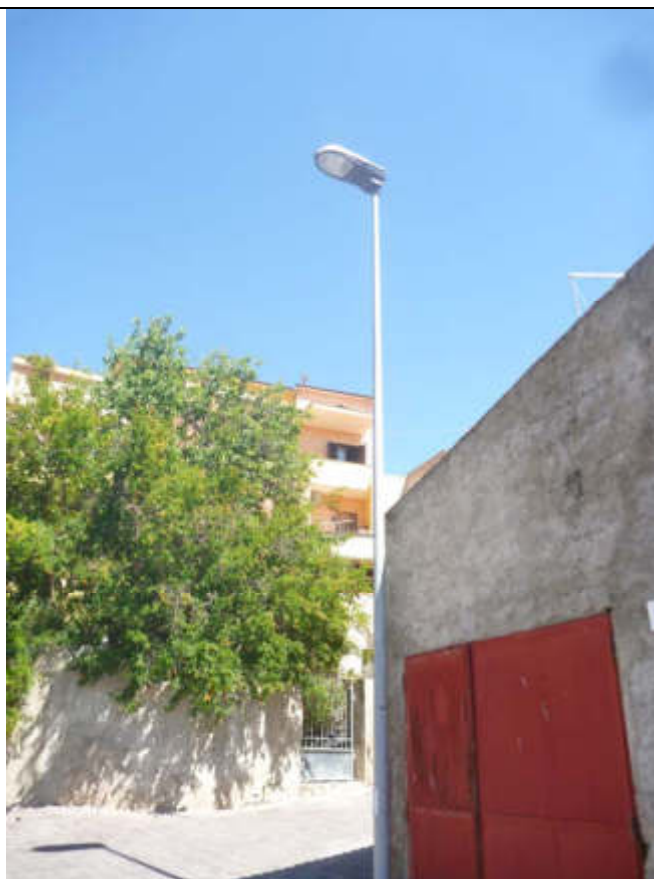
Foto n° 5 – Punto luce a pipa (da sostituire) via Sardegna- Tipologia da rimuovere (vedi foto n° 3)

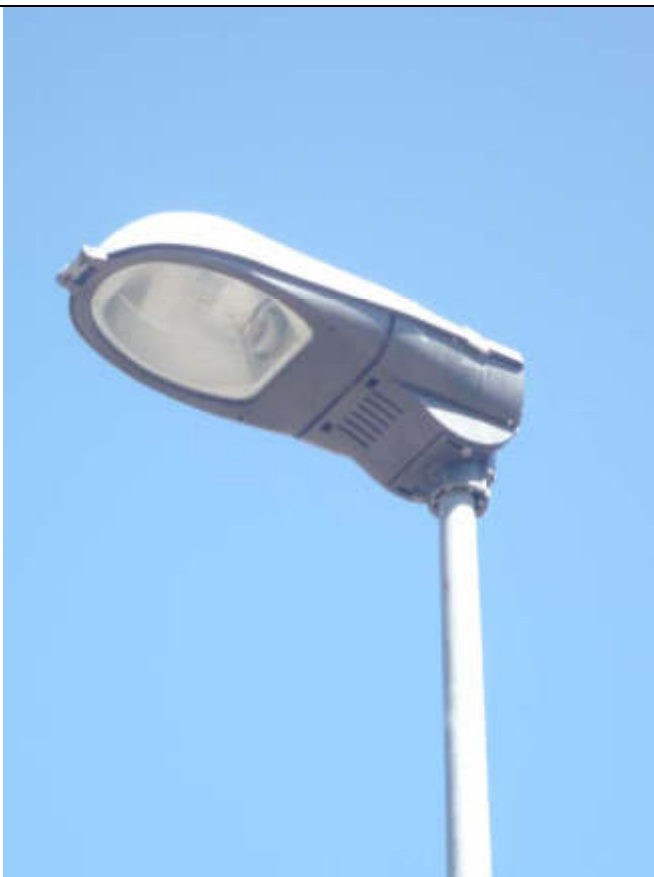
Foto n° 6 – Punto luce a pipa (da sostituire) via Sardegna – Tipologia da rimuovere (vedi foto n° 3)

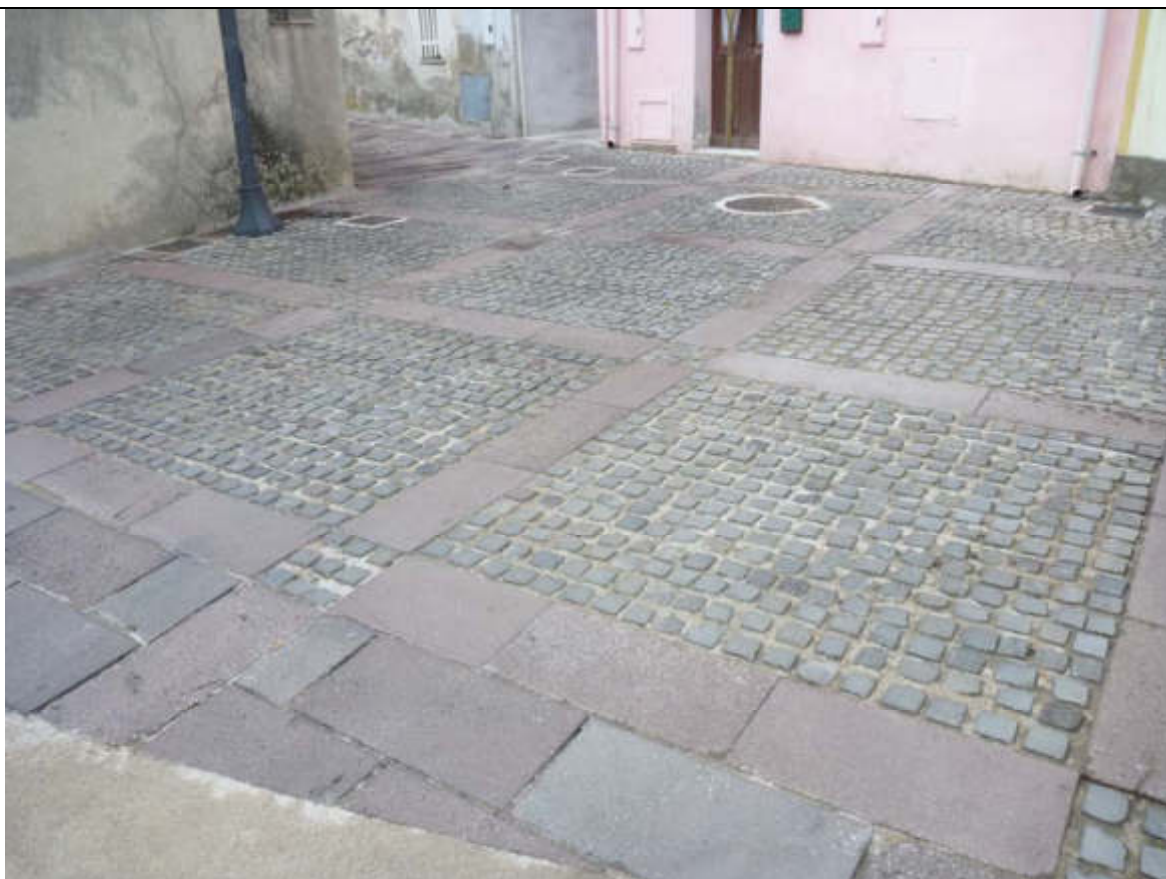
Foto n° 7 – Pavimentazione in tozzetti di basalto e lastre di trachite d’Anglona (2004 – 2006)- Troppo elaborato in considerazione dell’ampiezza dello spazio (via Sebastiano Satta)

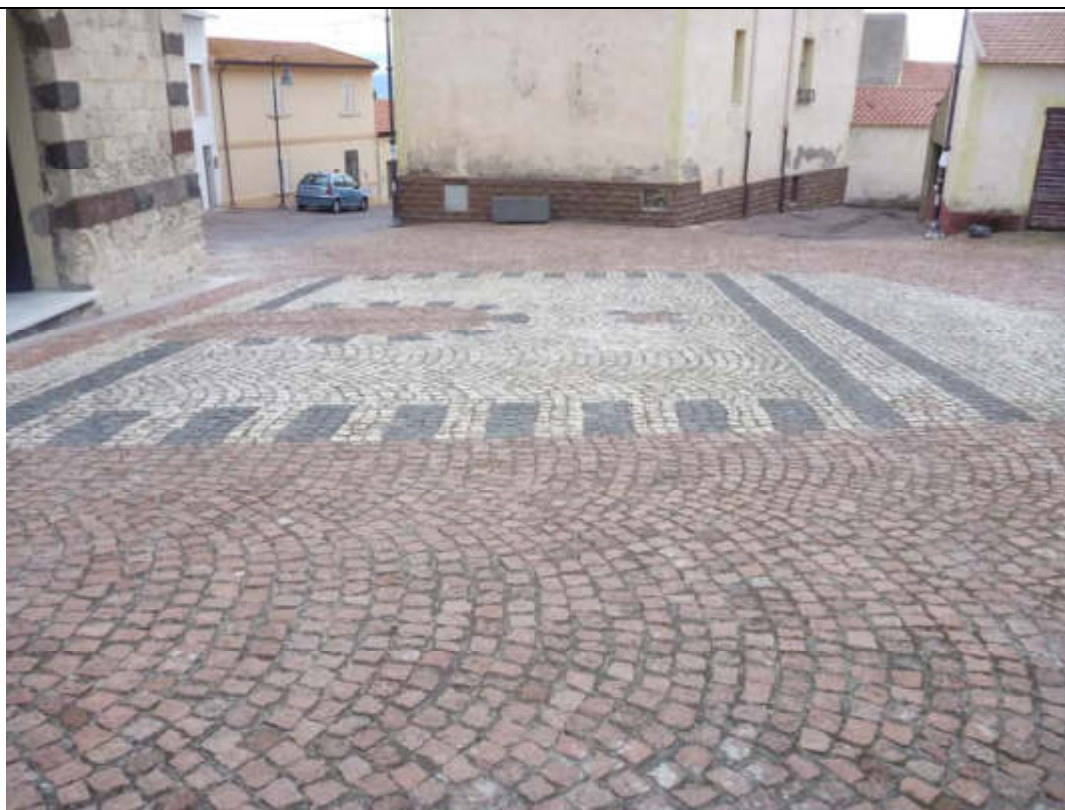
Foto n° 8 – Pavimentazione piazza S. Sebastiano in tozzetti di 3 colori diversi e “immagine” ribaltata della facciata della parrocchiale. Anni 1980-990 – Parzialmente incongrua.

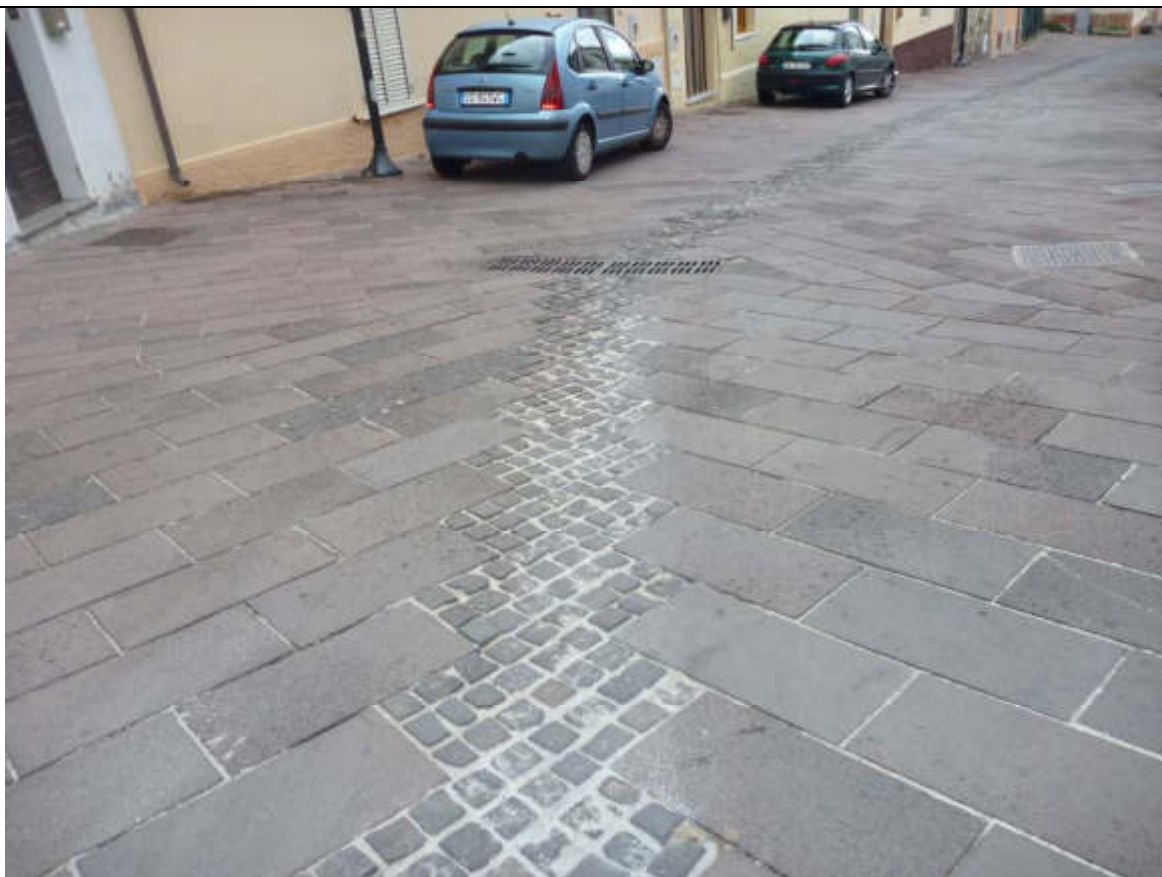
Foto n° 9 – Pavimentazione via Roma con lastre in trachite d’Anglona e canaletta centrale in tozzetti di basalto (2004 – 2006) – Tipologia ritenuta congrua e riproponibile in via Roma alta.

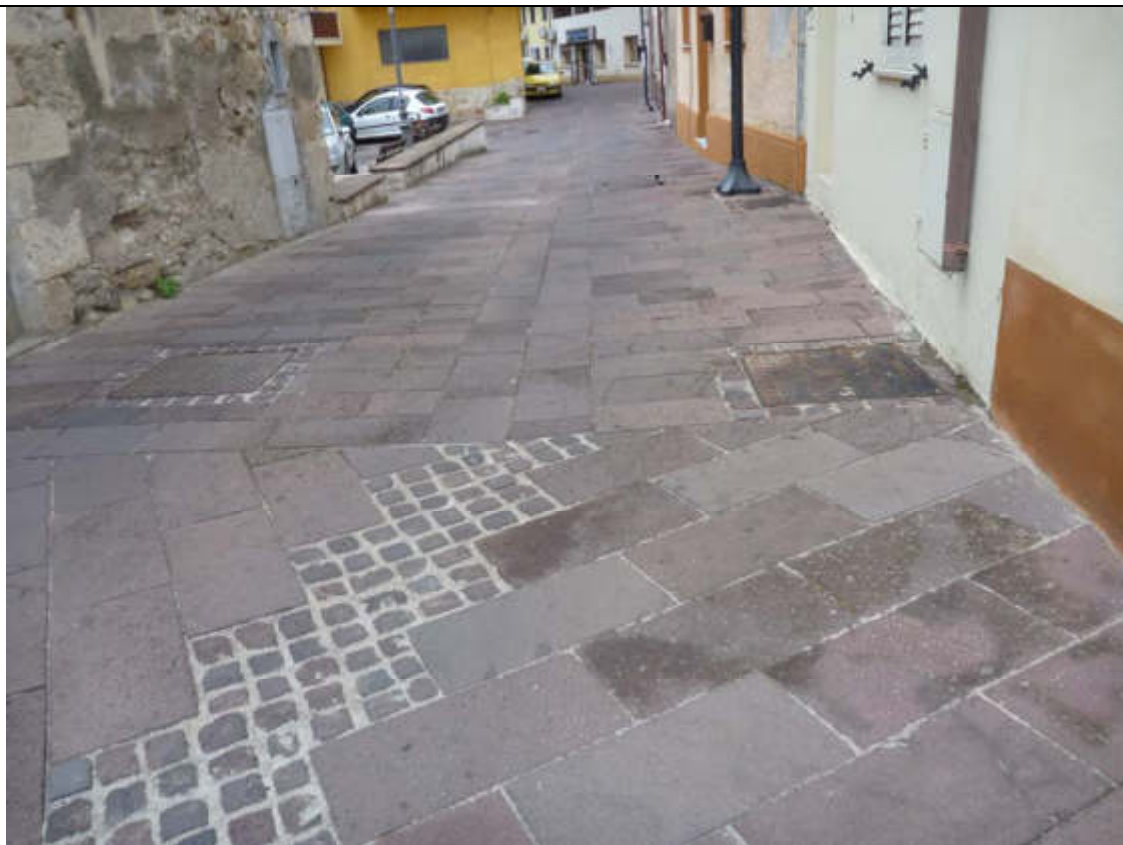
Foto n° 10 – Pavimentazione via Vitt. Veneto (2004 – 2006) – Tipologia ritenuta congrua e riproponibile in Via Roma alta e via Nazionale.

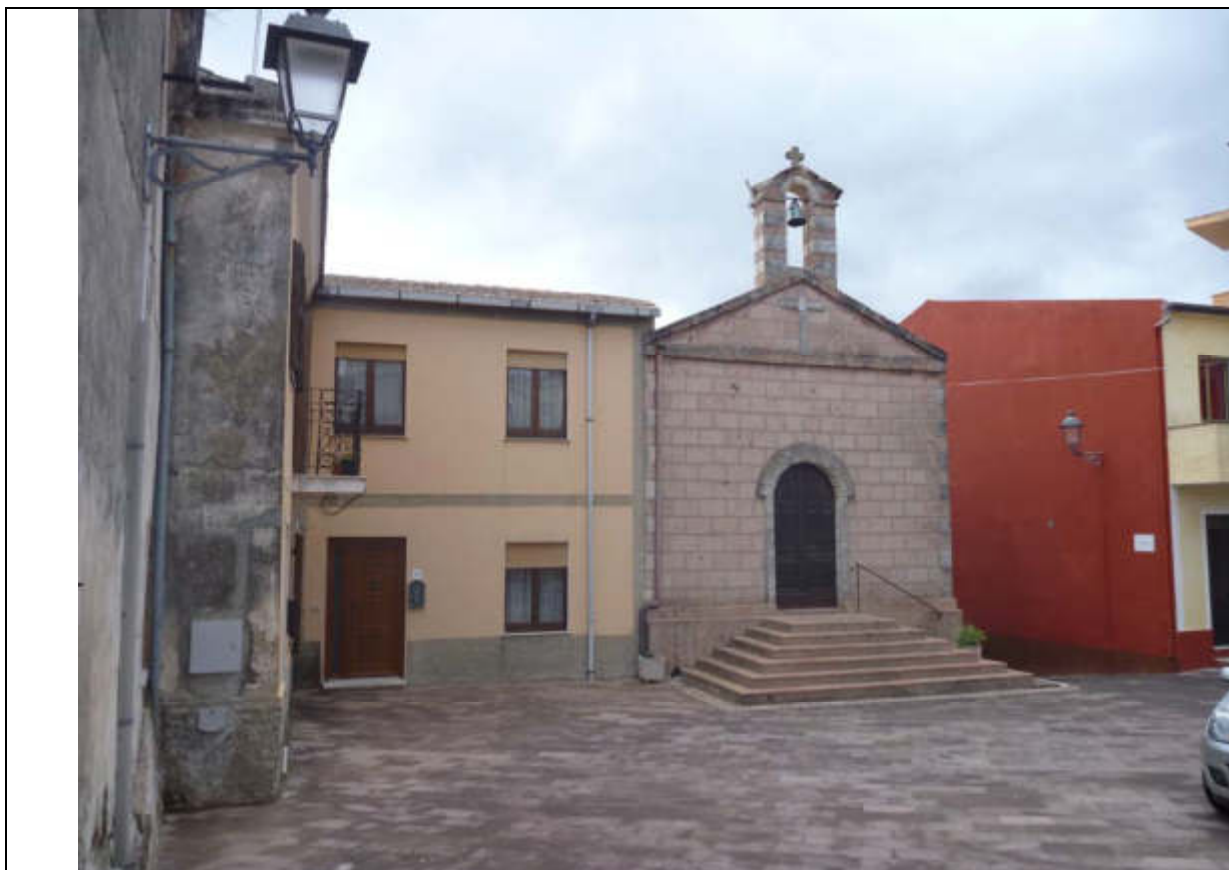
Foto n° 11 – Pavimentazione in trachite grigia e braccio a muro con lanterna in piazza S. Croce – tipologia proponibile

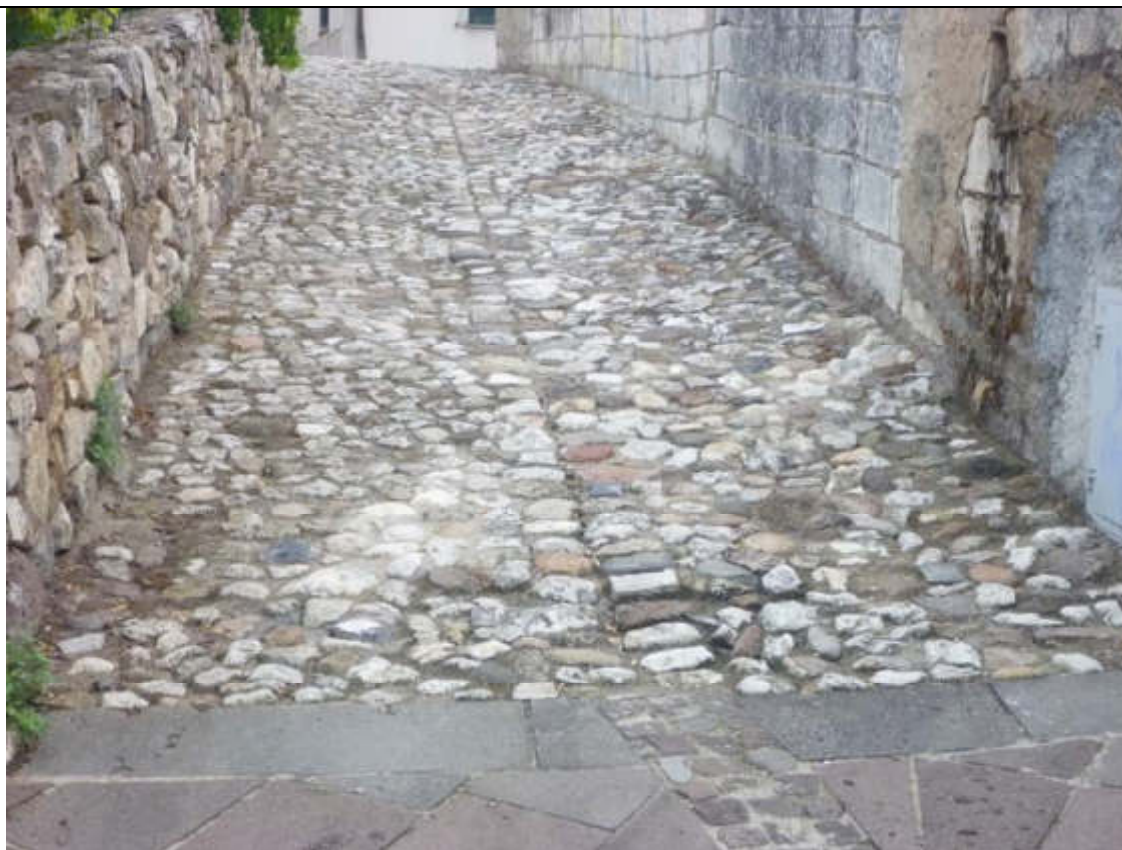
Foto n° 12 – Acciottolato originario (Sas Cortes – Cortes) con muretto a secco in sinistra – Tipologia da conservare e mantenere.

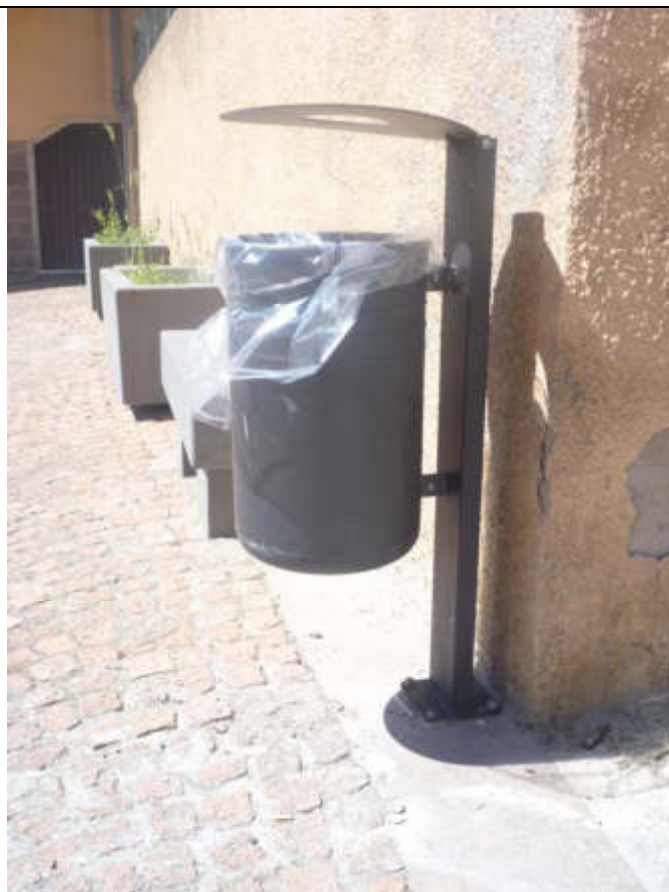
Foto n° 13 – Cestino porta rifiuti in acciaio verniciato grigio in piazza San Sebastiano – Ritenuto congruo.

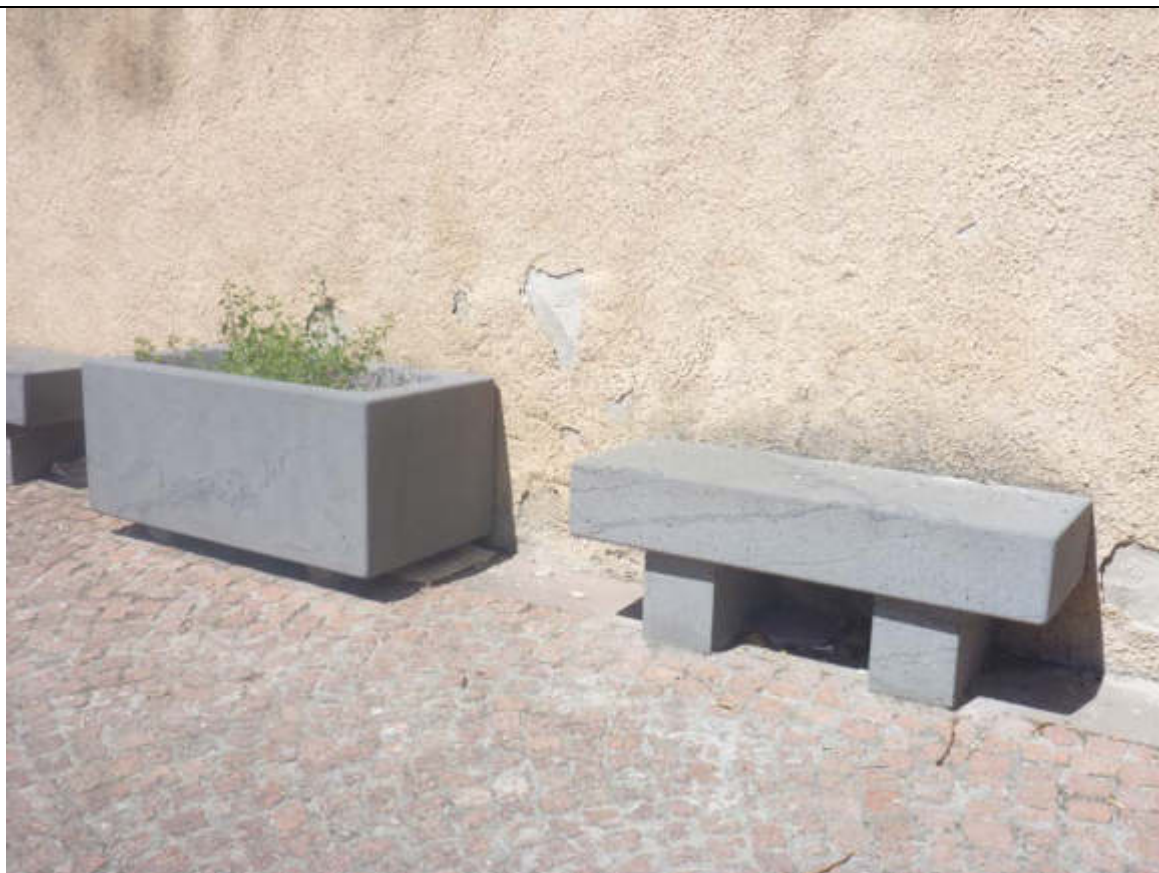
Foto n° 14 – Panca e fioriera in basalto in piazza S. Sebastiano – La panca non presenta gli elementi della tradizione Locale originaria (praticamente scomparsi)

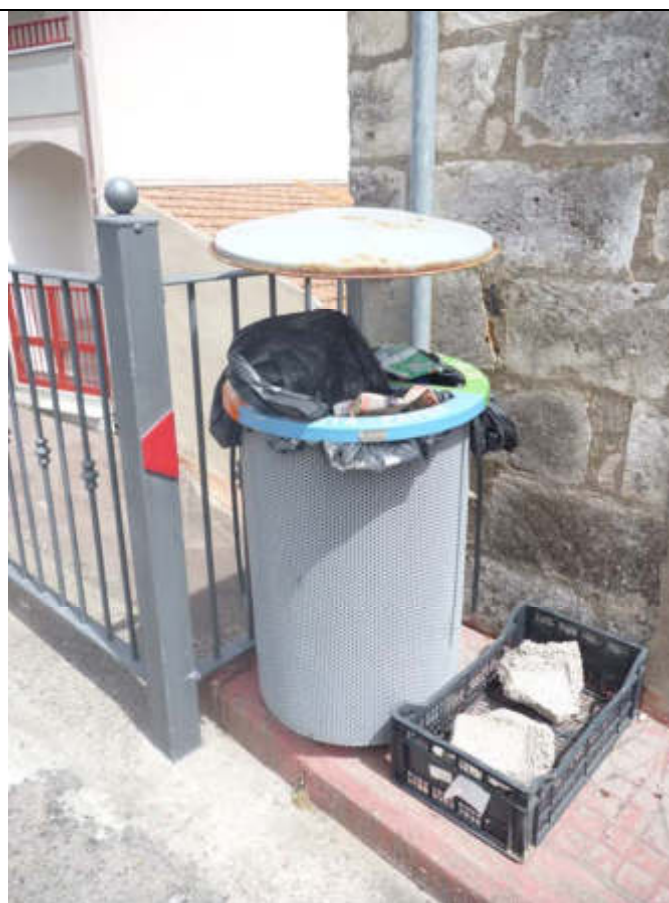
Foto n° 15 – Cestino porta rifiuti in via Nazionale – Tipologia “peggiore” di quella rappresentata alla foto n° 13.

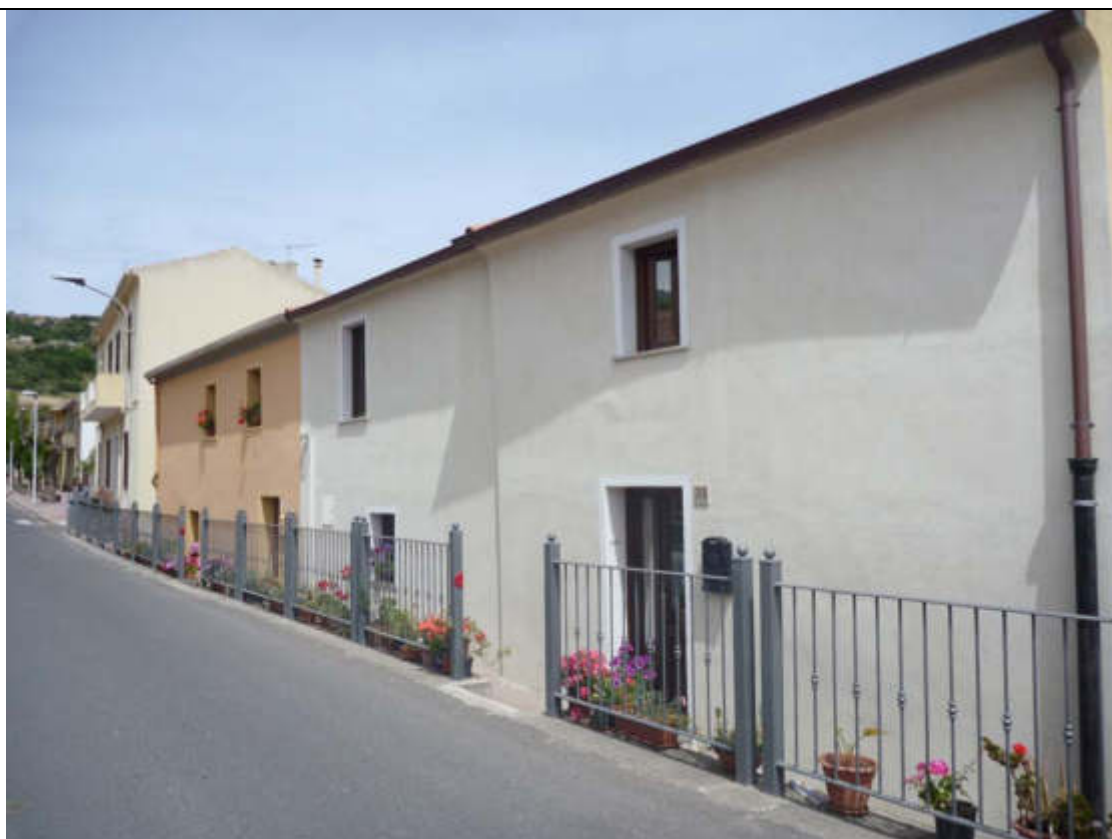
Foto n° 16 – Ringhiera in ferro di disegno semplice in via Nazionale – Tipologia riproponibile.

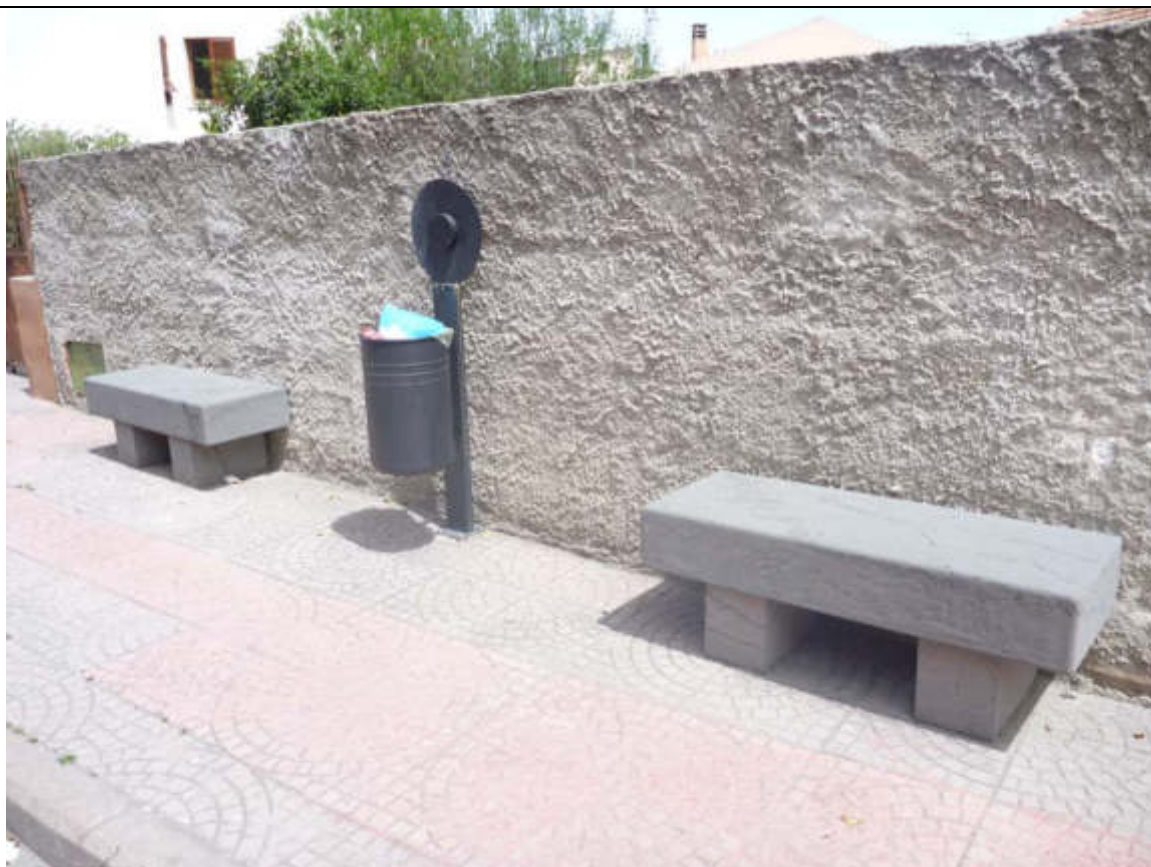
Foto n° 17 – Cestino in acciaio, panche in basalto e pavimento in beole rosse bugnate 30x30 cm – Via Nazionale Fuori dal centro storico.

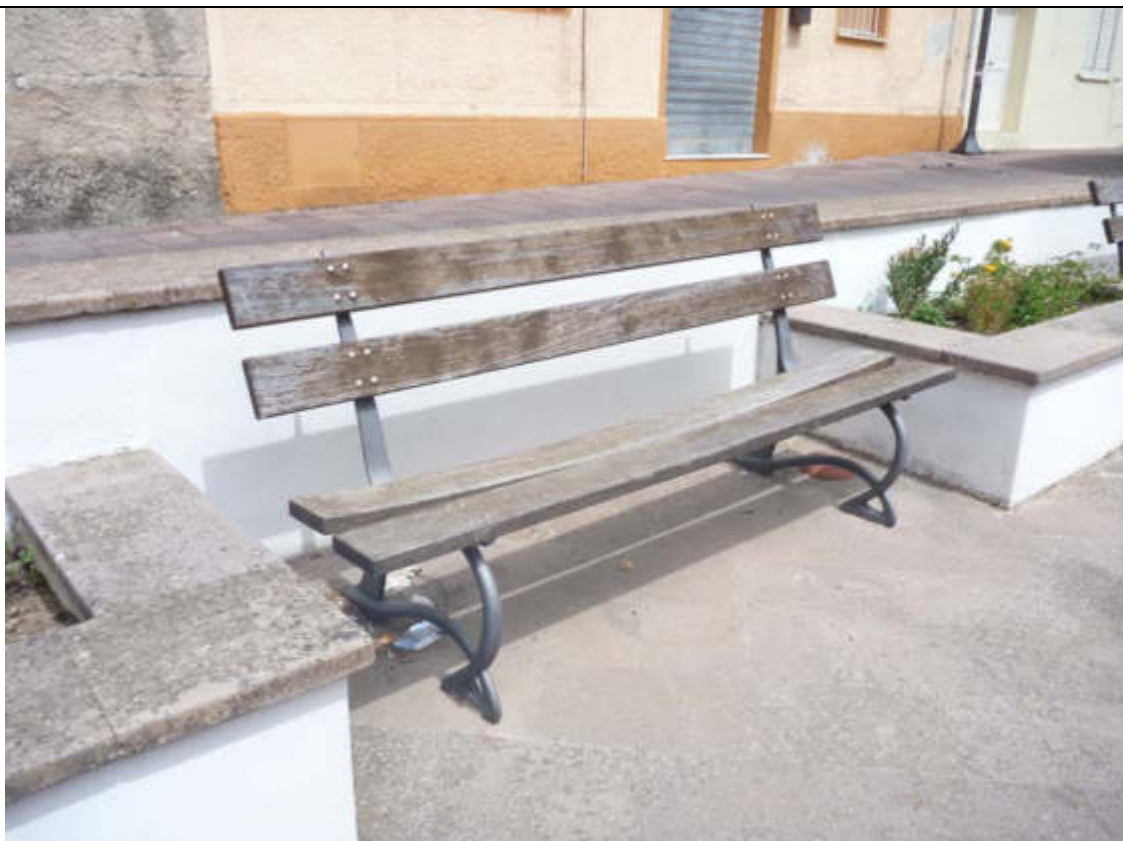
Foto n° 18 – Panchina e aiuola piazza S. Croce (anni 1980 / 90) ormai obsoleta e degradata.

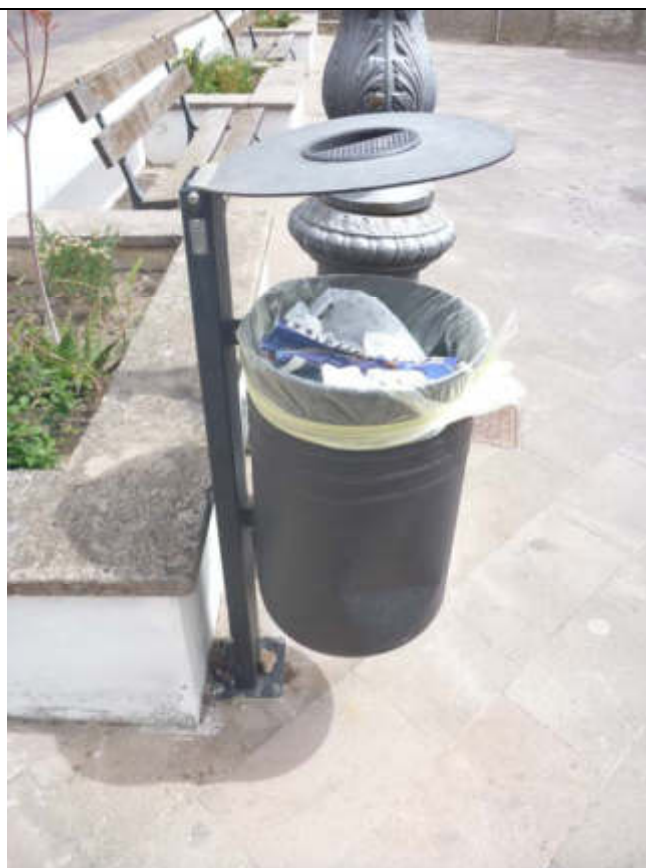
Foto n° 19 – Cestino in piazza S. Croce

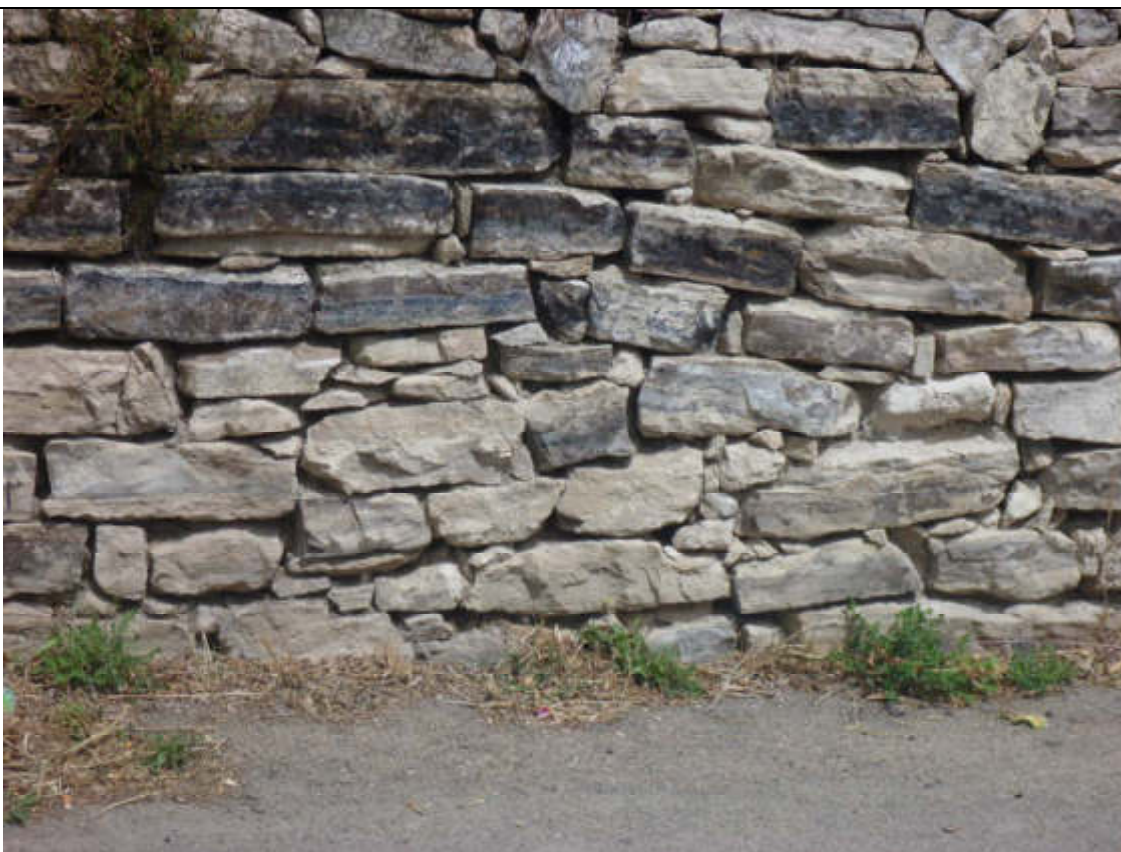
Foto n° 20—Muro a secco via Roma bassa (uscita Perfugas) con pietre da campo miste di calcare e vulcanite (lato nord)
Tipologia da conservare e mantenere.

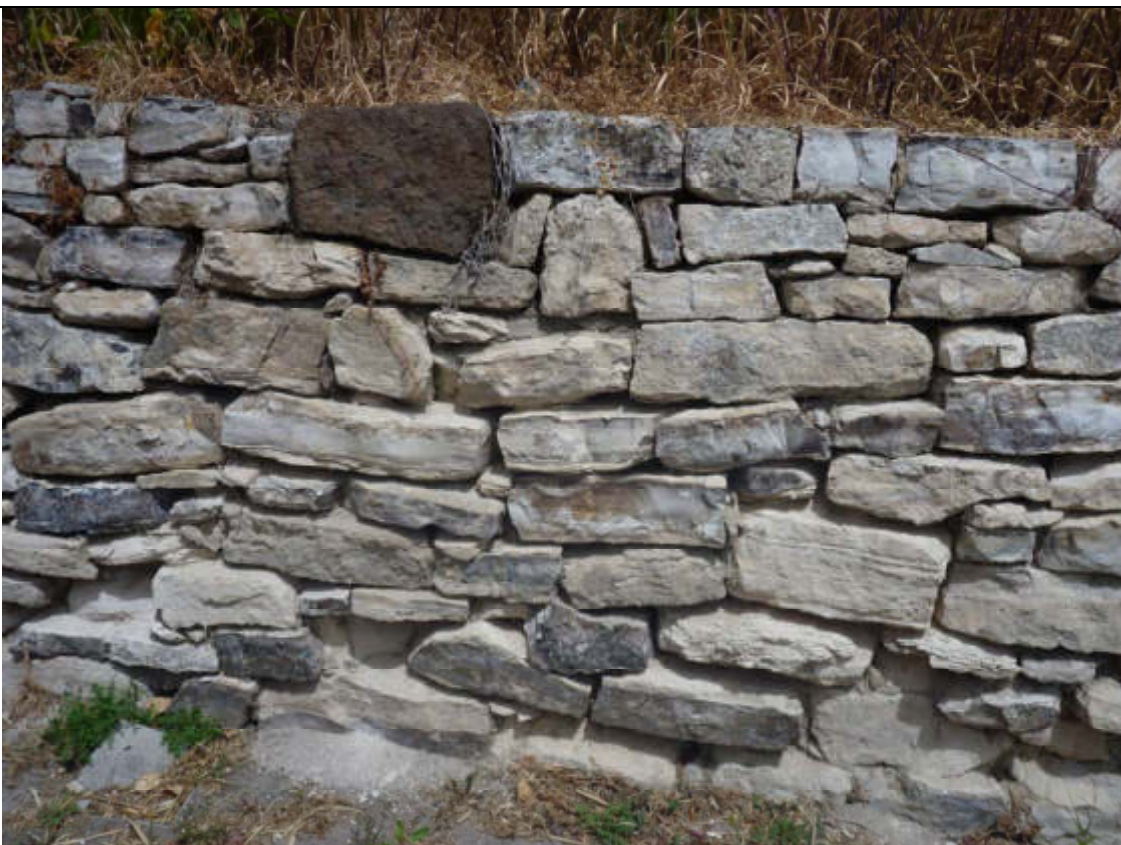
Foto n° 2 – Muro a secco via Roma bassa (uscita Perfugas) con pietre da campo miste di calcare e vulcanite (lato nord)
Tipologia da conservare e mantenere.

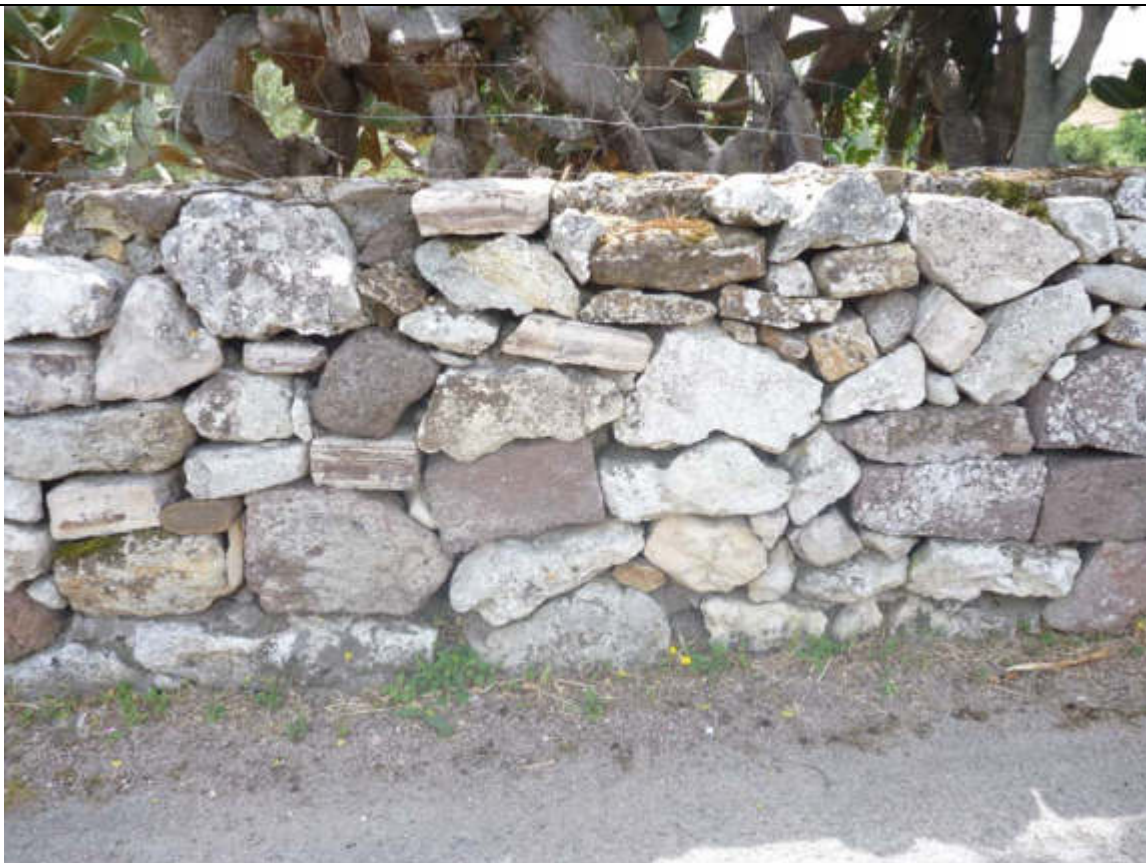
Foto n° 22 – Muro a secco via Roma bassa (uscita Perfugas) con pietre da campo miste di calcare e vulcanite (lato sud)
Tipologia da conservare e mantenere.

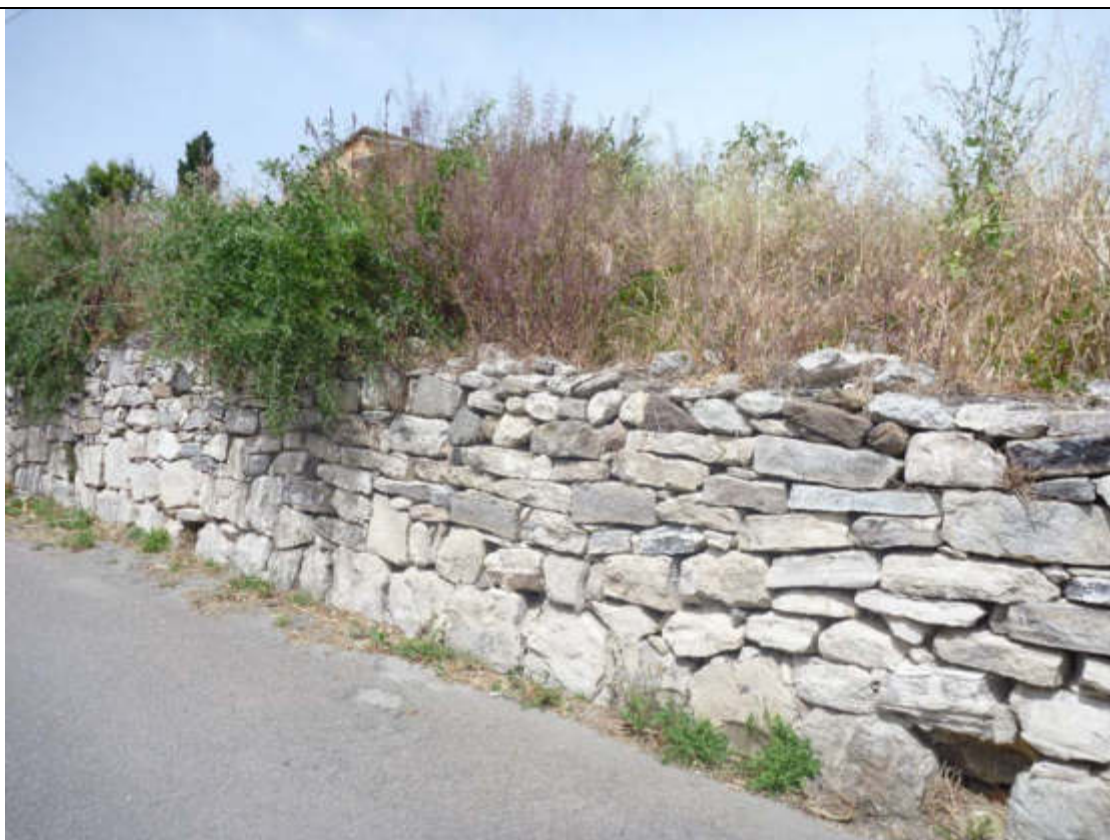
Foto n° 23 – Muro a secco via Roma bassa (uscita Perfugas) con pietre da campo miste di calcare e vulcanite (lato sud)
Tipologia da conservare e mantenere.

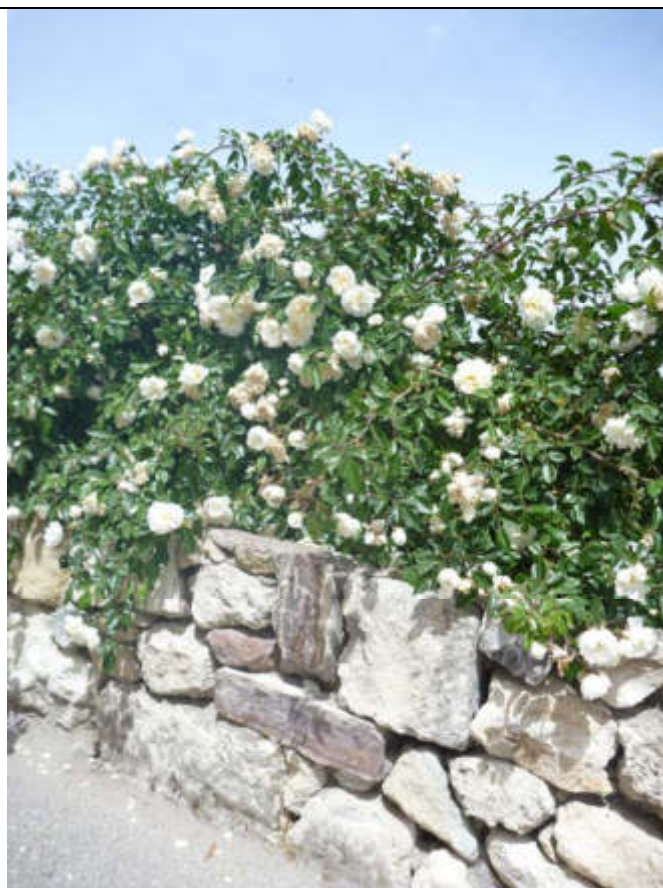
Foto n° 24 – Muro a secco via Anglona est con verde autoctono, da conservare e mantenere.

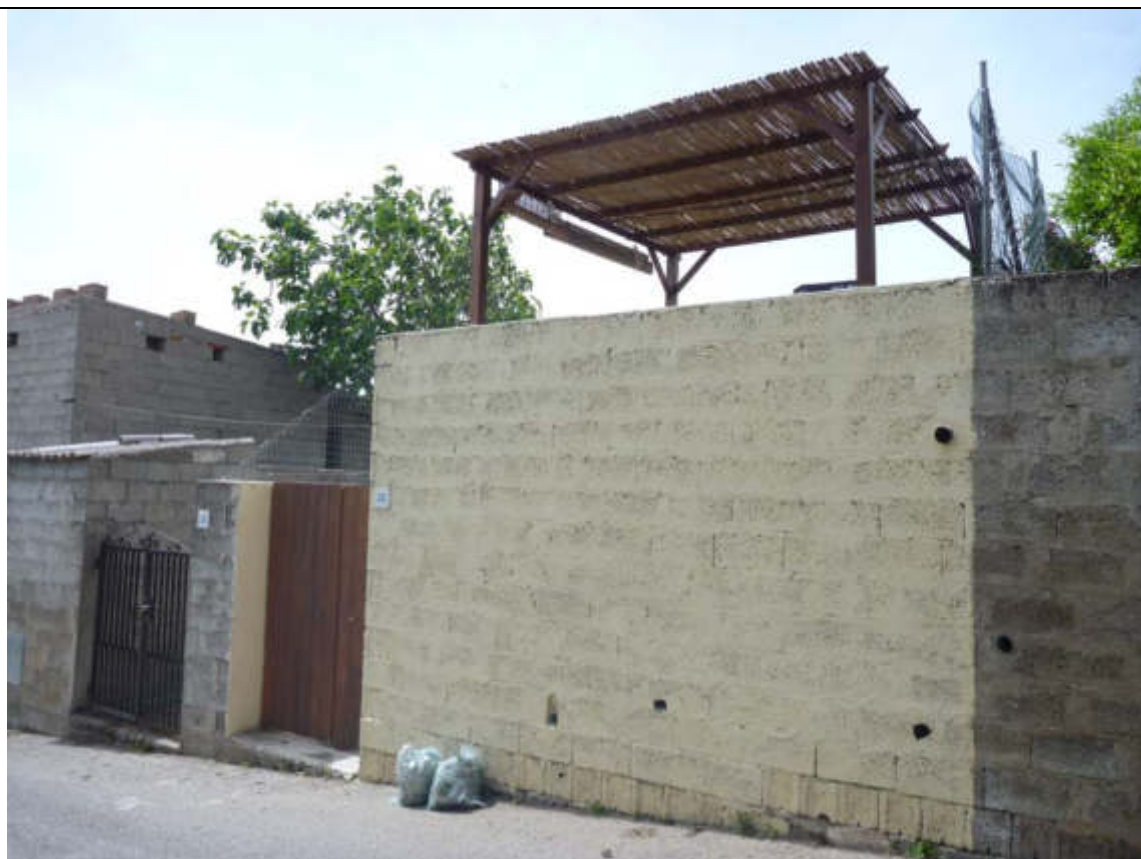
Foto n° 25 – Muro in blocchetti di recinzione (eseguito dal comune per l'apertura di via Anglona) – 1970 da riqualificare con rivestimento in pietra locale e ribassamento altezza.

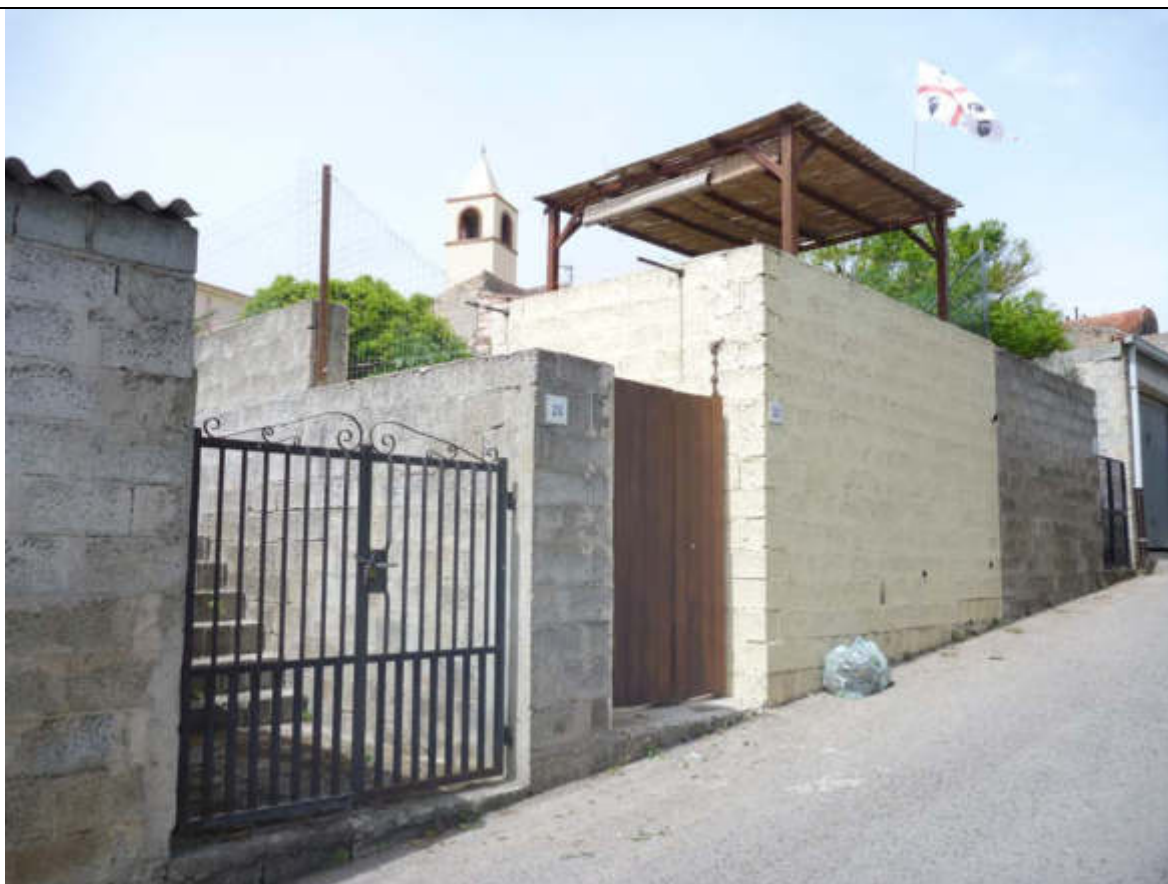
Foto n° 26 – Muro via Anglona (come alla foto n° 25)

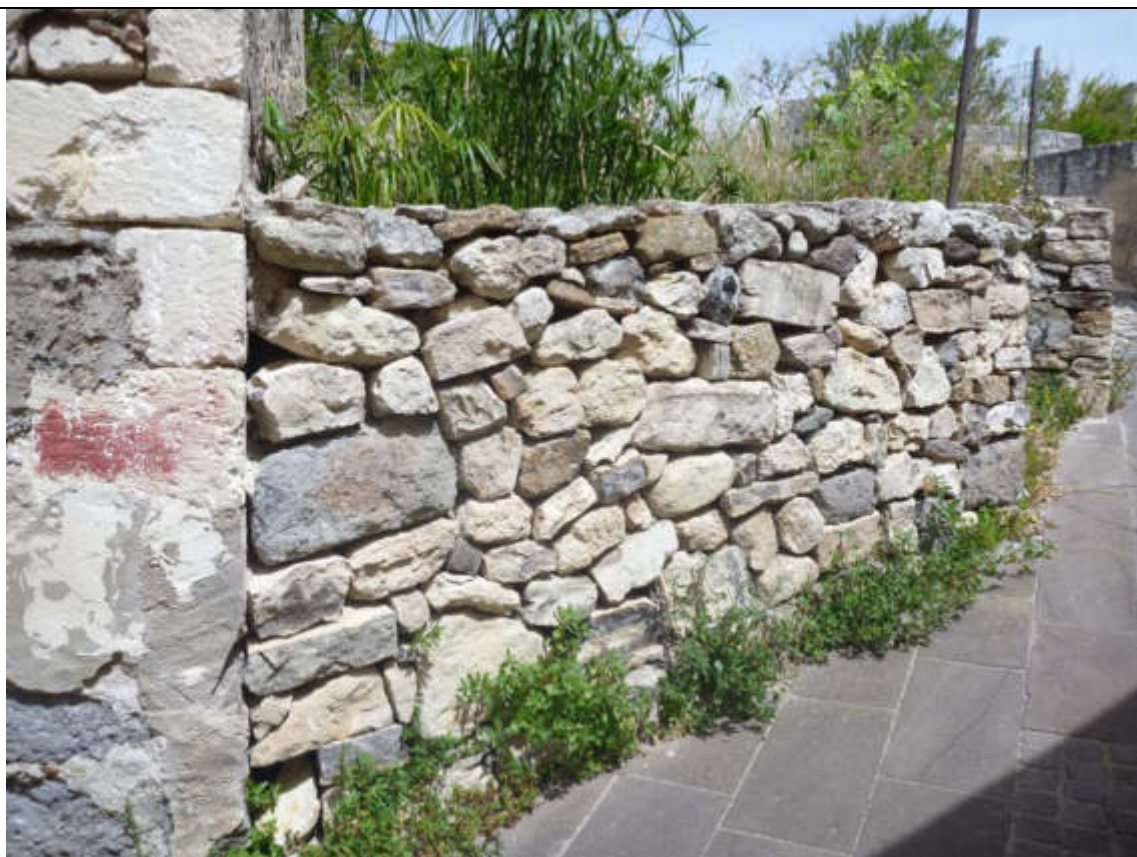
Foto n° 27 – Muro a secco via S. Sebastiano da conservare e mantenere.
