COMUNE DI
BULZI
PROV. DI SASSARI

PIANO PARTICOLAREGGIATO

CENTRO MATRICE

ARREDO SPAZI DI RELAZIONE

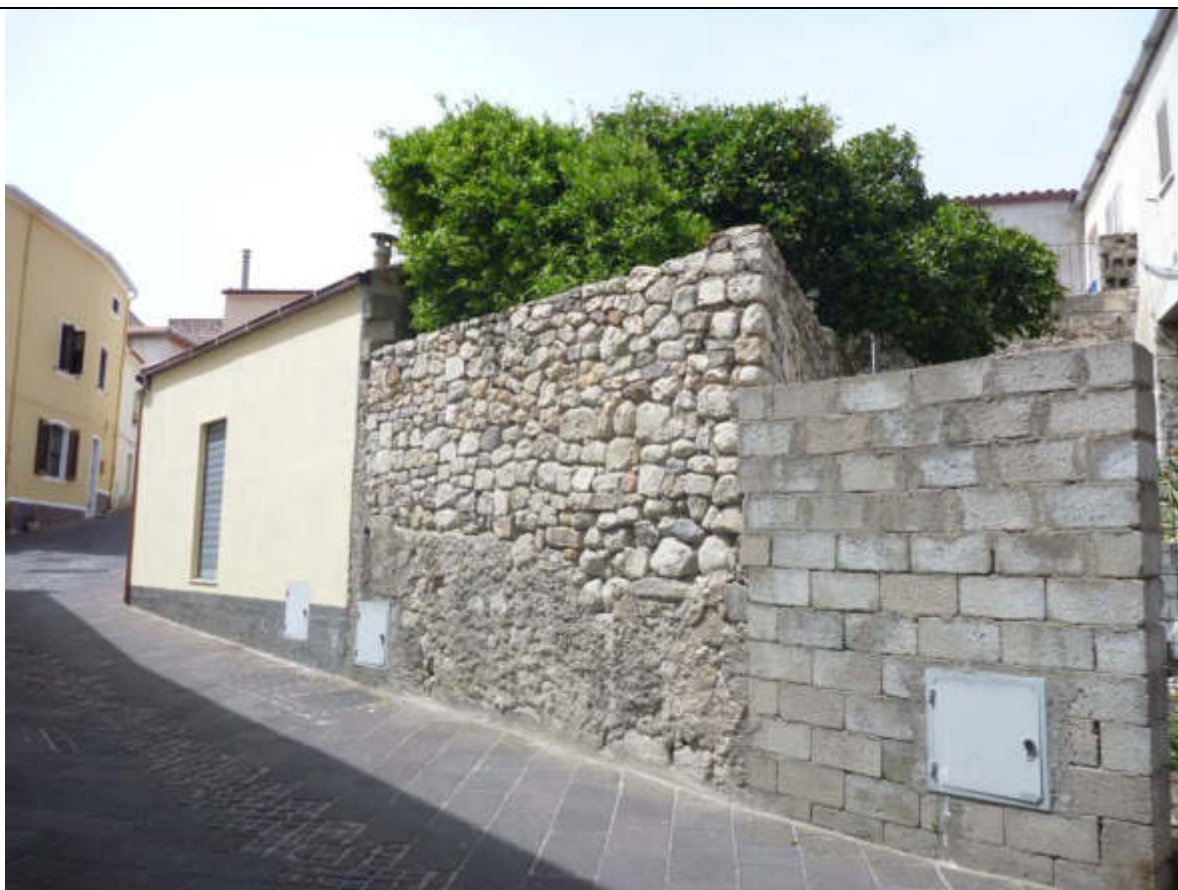
Foto n° 28 – Muro via Vitt. Veneto: si noti muro in blocchetti senza intonaco, muro originario in pietra locale e muro intonacato e tinteggiato. Conservare il muro in pietra e intonacare quello in blocchetti.

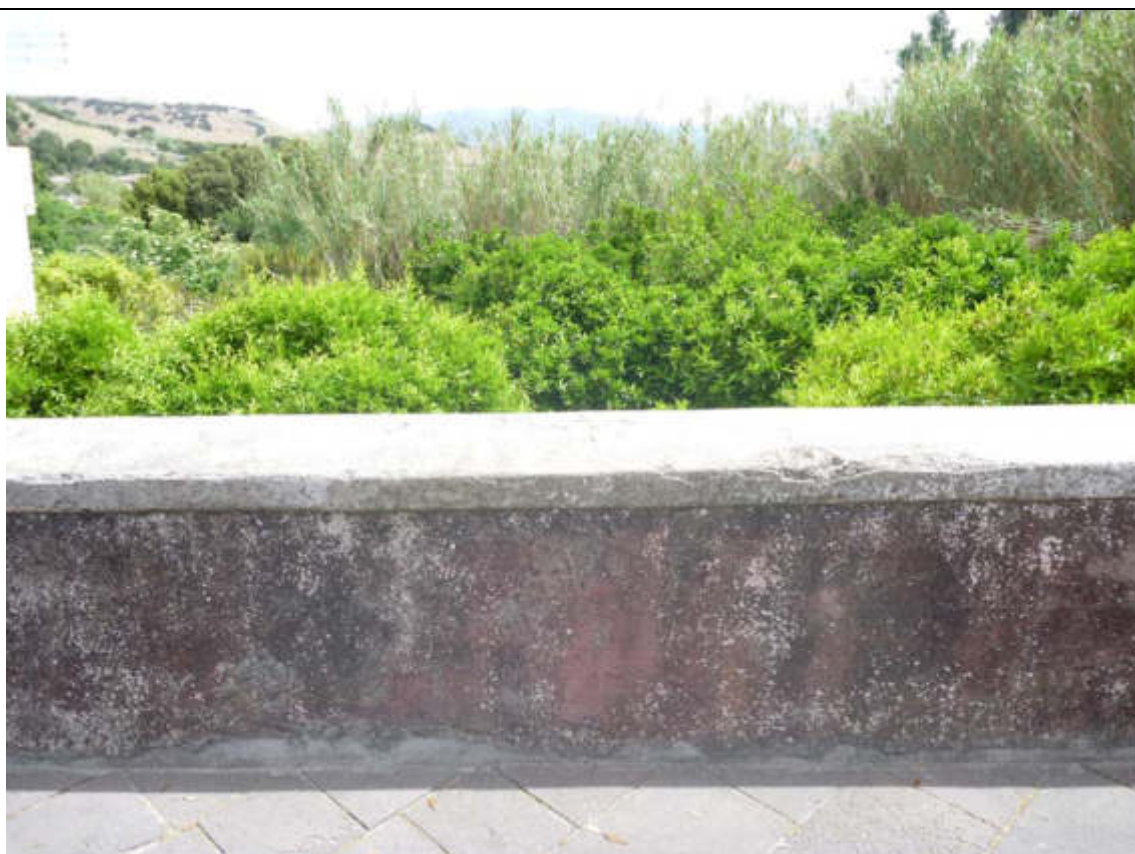
Foto n° 29 – Parapetto murario con copertina inizio sud via XX Settembre, da conservare.

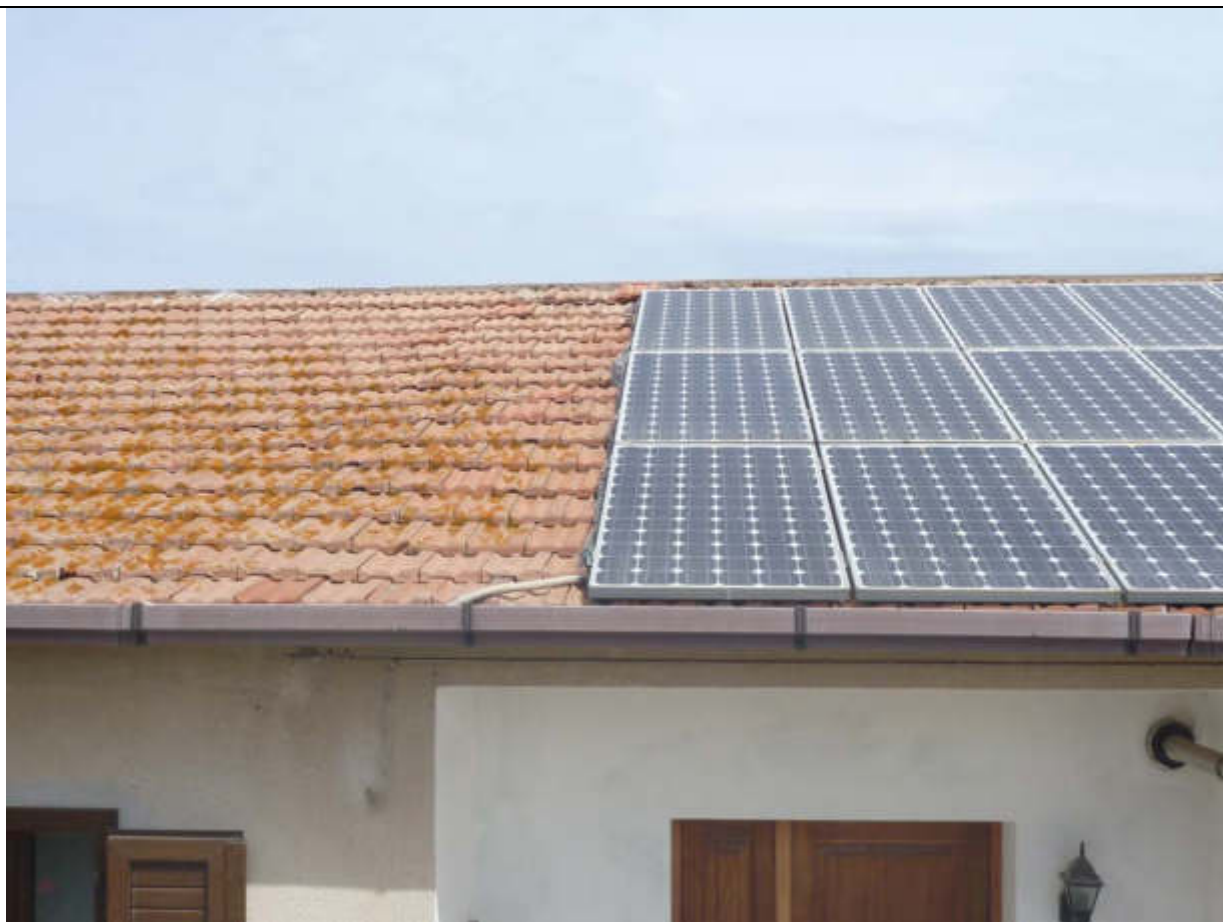
Foto n° 30 – Pannello fotovoltaico su falda con marsigliesi (edificio fuori dal centro storico).
Esempio discutibile, forse meglio una diversa distribuzione dei pannelli sulla falda.
