**COMUNE DI**  
**B U L Z I**  
**PROV. DI SASSARI**

# **PIANO PARTICOLAREGGIATO**

## **CENTRO MATRICE**

**SCHEDE UNITA IMMOBILIARI:**  
**ISOLATI da A a G**

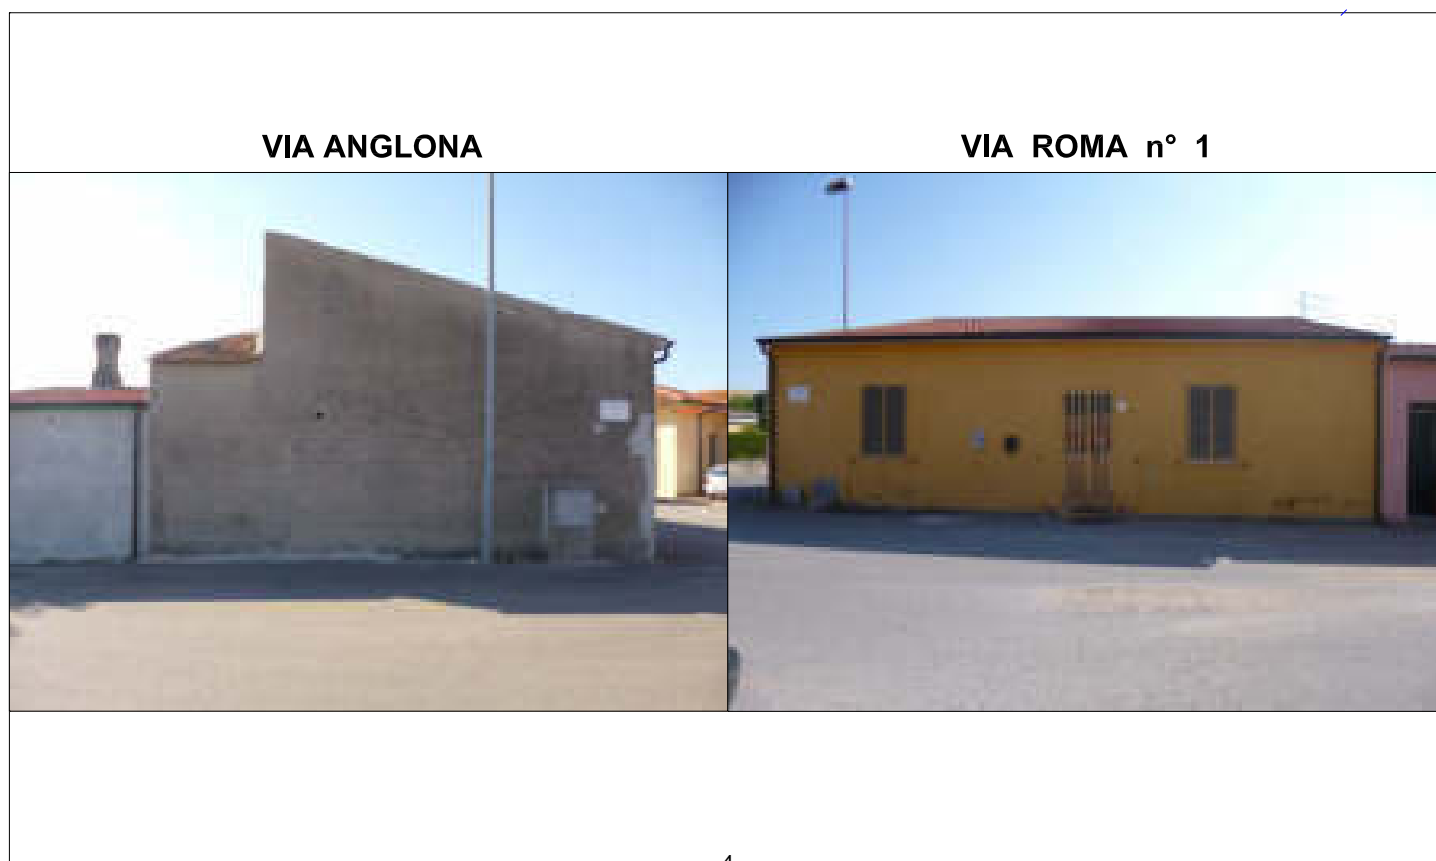
**DOCUMENTAZIONE FOTOGRAFICA**

<b>COMUNE DI BULZI – 2016</b>		<b>ZONA A</b>		<b>COMPARTO N° A</b>		<b>UNITA' EDILIZIA N° 1</b>		<b>N° SCHEDA 1</b>	
<b>UBICAZIONE</b>		<b>NUMERO PIANI</b>		<b>MUTAMENTI EDILIZI</b>		<b>COMPONENTI DI FACCIATA</b>		<b>DESTINAZIONE D'USO</b>	
						Infissi	Rivestimenti		
Via Roma 1 Via Anglona		1		Sul retro		alluminio color bronzo		intonaco	
Epoca costruzione:  Dopo 1950		Estremi catastali:  FGL 19, mapp.380							
<b>ANALISI CARATTERISTICHE GENERALI</b>									
<b>PIANI</b>		<b>STRUTTURA PORTANTE</b>		<b>STRUTTURA ORIZZONTALE</b>		<b>COPERTURA</b>		<b>ALTRO</b>	
		Materiale	Stato di Conservaz.	Materiale	Stato di Conservaz.	Materiale	Stato di Conserv.	Gradino esterno. Canale gronda rame. Cornicione C8	
Piano terra	muratura	buono	Lat.-cem.	buono	embrice	buono			
Piano primo									
Piano secon.									
Piano terzo									
<b>DATI PLANIVOLUMETRICI</b>									
		u.m	Stato di fatto	Stato di progetto			u.m	Stato di fatto	Stato di progetto

<b>TIPOLOGIA EDILIZIA:</b> A2					<b>STATO DI CONSERVAZIONE:</b> D				
<b>RIFERIMENTO PROFILI:</b> TAV. 12a			<b>CLASSE DI TRASFORMABILITA':</b> 4			<b>VALORE EDILIZIO:</b> ordinario

Superficie lotto		mq	120.71	120.71	Volume totale edificato		mc.	380.71	576.35
Superficie coperta totale		mq	100.72	100.72	Volume totale edificio principale		mc.	328.59	524.23
Superficie coperta edificio principale		mq	72.46	72.46	Volume totale pertinenze		mc.	52.12	52.12
Superficie coperta pertinenze		mq	28.26	28.26	Indice di cubatura		mc/mq	3.16	4.77
Rapporto copertura		%	83.4	83.4					
<b>PRESCRIZIONI DI PROGETTO</b>									
<b>TIPO DI INTERVENTO AMMESSO:</b> S (parziale)									
<b>TIPOLOGIE PARTITI ARCHITETTONICI:</b> Tradizionali (moderni)									
<b>PRESENZA DI RILEVANTI TRACCE DELL'ASSETTO STORICO:</b> SI <input type="checkbox"/> NO <input checked="" type="checkbox"/>									
<b>ALTRE PRESCRIZIONI:</b> Si prevede l'uso di F1 – O3 – P8. Eventuale C4 - 10 Sostituzione infissi in Al bronzato. Riordino volumi sul retro. Sopraelevazione fronte su via Roma per S = 72,46 mq e h = 2,70 mt.

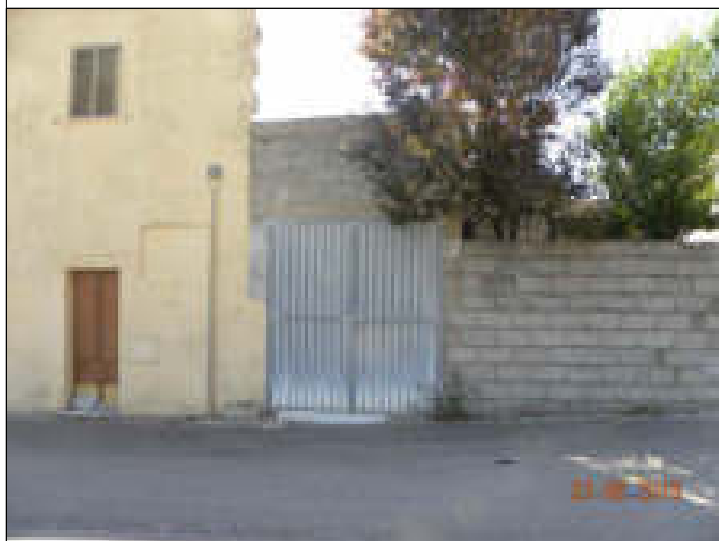
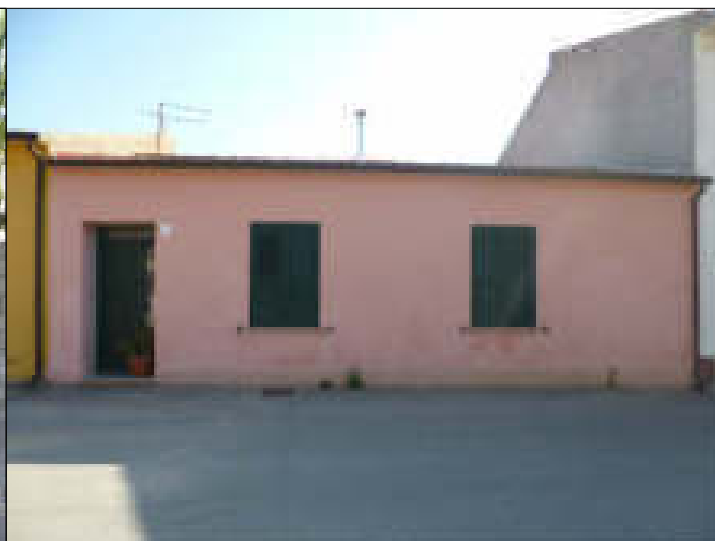
**VIA ROMA n° 3**

<b>COMUNE DI BULZI – 2016</b>		<b>ZONA A</b>	<b>COMPARTO N° A</b>		<b>UNITA' EDILIZIA N° 2</b>		<b>N° SCHEDA 2</b>		
<b>UBICAZIONE</b>	<b>NUMERO PIANI</b>	<b>MUTAMENTI EDILIZI</b>	<b>COMPONENTI DI FACCIATA</b>		<b>DESTINAZIONE D'USO</b>				
			Infissi	Rivestimenti					
Via Roma 3 Via Anglona sn	1	Sul retro	alluminio laccato		Intonaco liscio		abitazione		
Epoca costruzione:  Dopo 1950	Estremi catastali:  FGL 19, mapp.380		cancello ferro zincato						
<b>ANALISI CARATTERISTICHE GENERALI</b>									
<b>PIANI</b>	<b>STRUTTURA PORTANTE</b>		<b>STRUTTURA ORIZZONTALE</b>		<b>COPERTURA</b>		<b>ALTRO</b>		
	Materiale	Stato di Conservaz.	Materiale	Stato di Conservaz.	Materiale	Stato di Conserv.	Canale di gronda in rame. Cornicione in c.a. C8 Canna di esalazione		
Piano terra	muratura	buono	Lat.-cem.	buono	embrice	buono			
Piano primo									
Piano secon.									
Piano terzo									
<b>DATI PLANIVOLUMETRICI</b>

<b>TIPOLOGIA EDILIZIA:</b> A2					<b>STATO DI CONSERVAZIONE:</b> D via Roma – E via Anglona				
<b>RIFERIMENTO PROFILI:</b> TAV. 12a			<b>CLASSE DI TRASFORMABILITA':</b> 4			<b>VALORE EDILIZIO:</b> ordinario

u.m	Stato di fatto	Stato di progetto			u.m	Stato di fatto	Stato di progetto
Superficie lotto		mq	275.48	275.48	Volume totale edificato		mc.	488.05	770.04
Superficie coperta totale		mq	176.28	176.28	Volume totale edificio principale		mc.	308.27	590.26
Superficie coperta edificio principale		mq	104.44	104.44	Volume totale pertinenze		mc.	179.78	179.78
Superficie coperta pertinenze		mq	71.84	71.84	Indice di cubatura		mc/mq	1.77	2.79
Rapporto copertura		%	64	64					
<b>PRESCRIZIONI DI PROGETTO</b>									
<b>TIPO DI INTERVENTO AMMESSO:</b> S (parziale sul corpo principale via Roma)									
<b>TIPOLOGIE PARTITI ARCHITETTONICI:</b>									
Tradizionali (moderni).									
<b>PRESENZA DI RILEVANTI TRACCE DELL'ASSETTO STORICO:</b> SI <input type="checkbox"/> NO <input checked="" type="checkbox"/>									
<b>ALTRE PRESCRIZIONI:</b>									
Riordino volumi sul retro. Sopraelevazione fronte via Roma per S = 104,44 mq e h = 2,70 mt. Intonacare muro via Anglona. Sostituire infisso metallico su via Anglona con infisso in legno o ferro battuto (25). Eventuale C4.

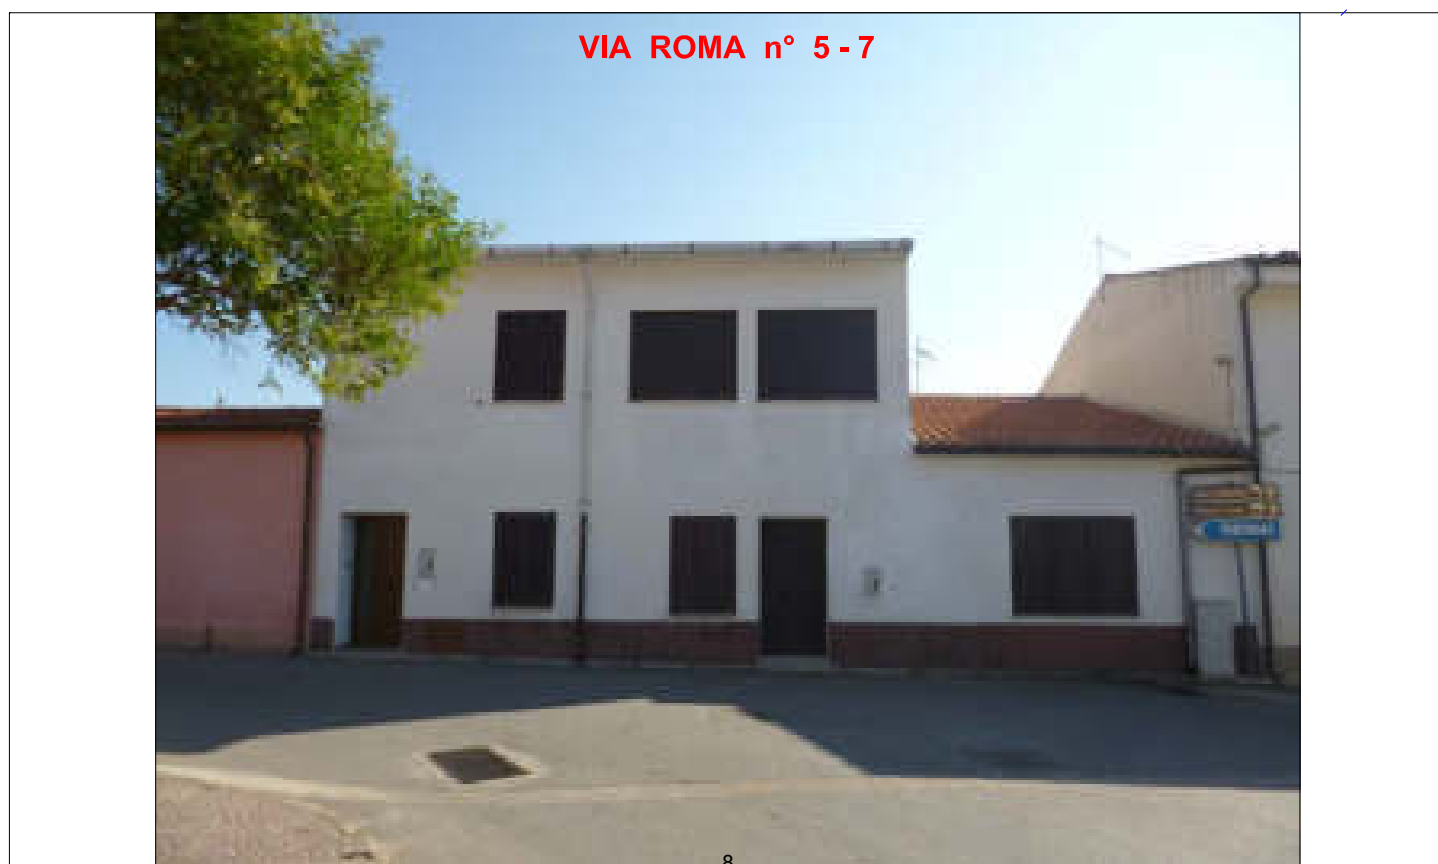
**PLANIMETRIA 1:100**

<b>TIPOLOGIA EDILIZIA:</b> A9					<b>STATO DI CONSERVAZIONE:</b> D				
<b>RIFERIMENTO PROFILI:</b> TAV. 12a			<b>CLASSE DI TRASFORMABILITA':</b> 4			<b>VALORE EDILIZIO:</b> ordinario

Superficie lotto		mq	287.58	287.58	Volume totale edificato		mc.	794.58	866.58
Superficie coperta totale		mq	146.08	146.08	Volume totale edificio principale		mc.	724.08	814.08
Superficie coperta edificio principale		mq	128.58	128.58	Volume totale pertinenze		mc.	52.50	52.50
Superficie coperta pertinenze		mq	17.5	17.5	Indice di cubatura		mc/mq	2.76	3.01
Rapporto copertura		%	50.8	50.8					
<b>PRESCRIZIONI DI PROGETTO</b>									
<b>TIPO DI INTERVENTO AMMESSO:</b> S parziale su 30 mq									
<b>TIPOLOGIE PARTITI ARCHITETTONICI:</b> Tradizionali (moderni)									
<b>PRESENZA DI RILEVANTI TRACCE DELL'ASSETTO STORICO:</b> SI <input type="checkbox"/> NO <input checked="" type="checkbox"/>									
<b>ALTRE PRESCRIZIONI:</b> Migliorare l'attuale equilibrio tra pieni e vuoti. Riordino delle aperture secondo l'abaco (casi F1 – O3) nel rispetto dell'art. 13, comma 2, lettera C delle N.T.A. Sopraelevazione sul solo corpo basso in via Roma. La nuova apertura nella sopraelevazione dovrà omogeneizzarsi per colore e materiale a quelle esistenti. Cornicione tipo C7. Unificare canali di gronda.

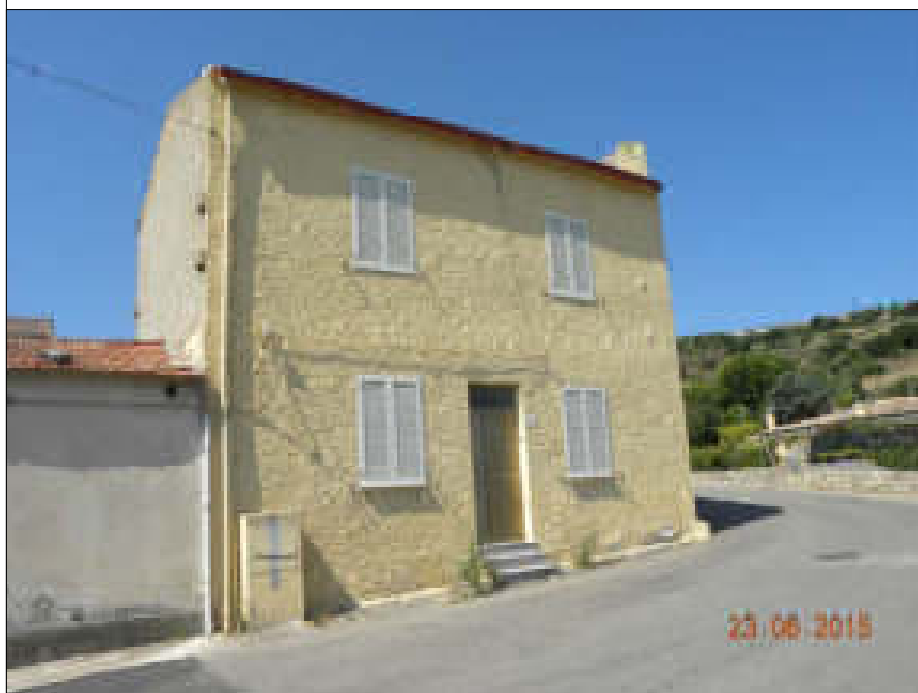
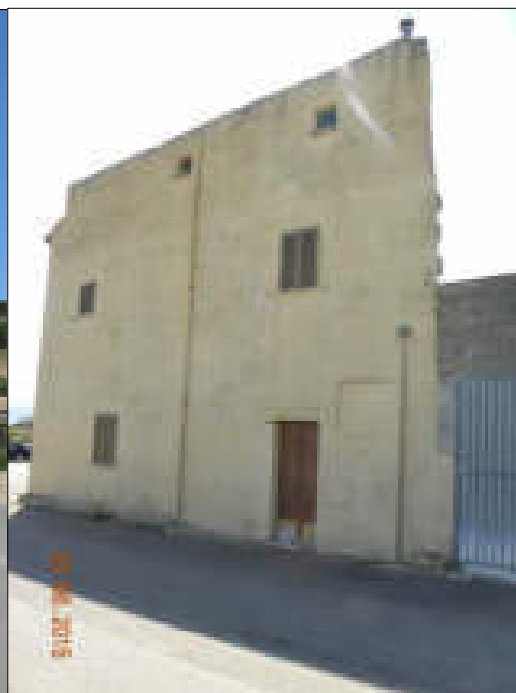
**VIA ANGLONA n° 2**

<b>COMUNE DI BULZI – 2016</b>		<b>ZONA A</b>		<b>COMPARTO N° A</b>		<b>UNITA' EDILIZIA N° 4</b>		<b>N° SCHEDA 4</b>			
<b>UBICAZIONE</b>		<b>NUMERO PIANI</b>		<b>MUTAMENTI EDILIZI</b>		<b>COMPONENTI DI FACCIATA</b>		<b>DESTINAZIONE D'USO</b>			
						Infissi	Rivestimenti				
Via Anglona 2 e sn		2				alluminio		intonaco spruzzato			
Epoca costruzione: Dopo 1950		Estremi catastali: FGL 19, mapp.748									
<b>ANALISI CARATTERISTICHE GENERALI</b>											
<b>PIANI</b>		<b>STRUTTURA PORTANTE</b>		<b>STRUTTURA ORIZZONTALE</b>		<b>COPERTURA</b>		<b>ALTRO</b>			
		Materiale	Stato di Conservaz.	Materiale	Stato di Conservaz.	Materiale	Stato di Conserv.	Gradini esterni. Canale gronda esterno.			
Piano terra		cantoni	discreto	Lat.-cem.	buono	in parte piana e in parte a due falde con tegole tipo marsigliese		Discreto			
Piano primo		blocchetti	discreto	Lat.-cem.	buono						
Piano secon.											
Piano terzo

<b>TIPOLOGIA EDILIZIA:</b> A6						<b>STATO DI CONSERVAZIONE:</b> D					
<b>RIFERIMENTO PROFILI:</b> TAV. 12a				<b>CLASSE DI TRASFORMABILITA':</b> 5				<b>VALORE EDILIZIO:</b> ordinario

<b>DATI PLANIVOLUMETRICI</b>											
				u.m	Stato di fatto	Stato di progetto					
Superficie lotto				mq	98.50	98.50	Volume totale edificato		mc.	565.70	565.70
Superficie coperta totale				mq	89.35	89.35	Volume totale edificio principale		mc.	552.80	552.80
Superficie coperta edificio principale				mq	85.05	85.05	Volume totale pertinenze		mc.	12.9	12.9
Superficie coperta pertinenze				mq	4.30	4.30	Indice di cubatura		mc/mq	5.74	5.74
Rapporto copertura				%	90.7	90.7					
<b>PRESCRIZIONI DI PROGETTO</b>											
<b>TIPO DI INTERVENTO AMMESSO:</b> MS											
<b>TIPOLOGIE PARTITI ARCHITETTONICI:</b> Tradizionali (moderni)											
<b>PRESENZA DI RILEVANTI TRACCE DELL'ASSETTO STORICO:</b> SI <input type="checkbox"/> NO <input checked="" type="checkbox"/>											
Rapporto vuoti-pieni non congruo su facciata nord.											
<b>ALTRE PRESCRIZIONI:</b> Utilizzare un intonaco liscio in facciata. Tinteggiatura con i colori della gamma delle terre (20). Sostituire portone tipo P6 con portone P8. Omogeneizzazione dei sistemi di oscuramento nei 2 prospetti: si prevede utilizzo F1 – O3. Cornicione tipo C6. (9)

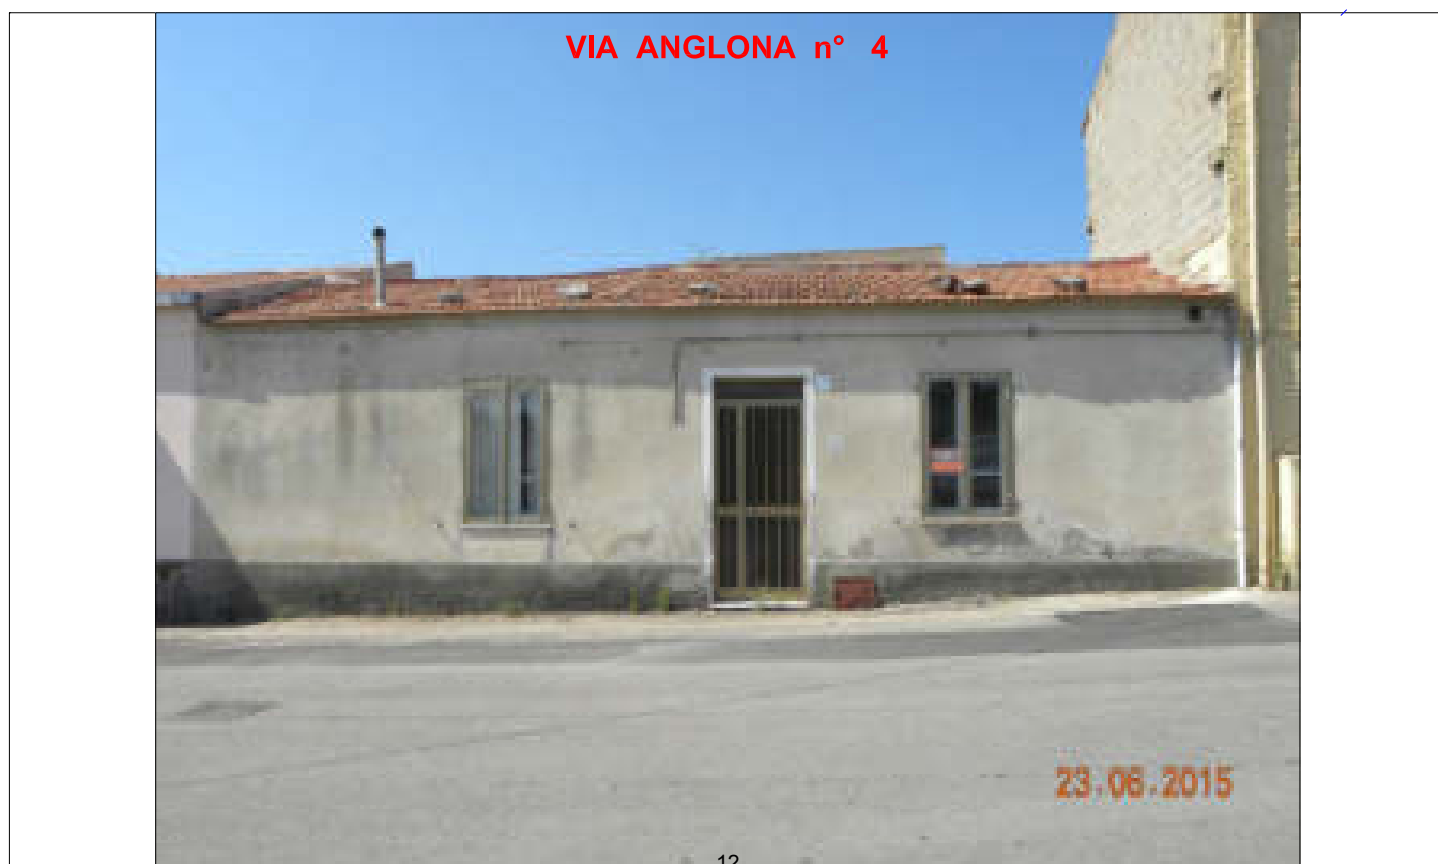
**PLANIMETRIA 1:100**

<b>TIPOLOGIA EDILIZIA:</b> casa bassa a 3 moduli A2						<b>STATO DI CONSERVAZIONE:</b> G					
<b>RIFERIMENTO PROFILI:</b> TAV. 12a				<b>CLASSE DI TRASFORMABILITA':</b> 4				<b>VALORE EDILIZIO:</b> ordinario

Superficie lotto				mq	110.57	110.57	Volume totale edificato		mc.	271.63	495.34
Superficie coperta totale				mq	81.64	81.64	Volume totale edificio principale		mc.	258.13	481.84
Superficie coperta edificio principale				mq	77.14	77.14	Volume totale pertinenze		mc.	13.50	13.50
Superficie coperta pertinenze				mq	4.50	4.50	Indice di cubatura		mc/mq	2.45	4.48
Rapporto copertura				%	73.83	73.83					
<b>PRESCRIZIONI DI PROGETTO</b>											
<b>TIPO DI INTERVENTO AMMESSO:</b> S											
<b>TIPOLOGIE PARTITI ARCHITETTONICI:</b> Tradizionali											
<b>PRESENZA DI RILEVANTI TRACCE DELL'ASSETTO STORICO:</b> SI <input type="checkbox"/> NO <input checked="" type="checkbox"/>											
<b>ALTRE PRESCRIZIONI:</b> Sostituzione portone tipo P6 con portone P8. Eliminazione doppi infissi in Al anodizzato (9). Conservazione degli infissi tipo O2. Cornicione tipo C1. Mantenimento tegole marsigliesi.

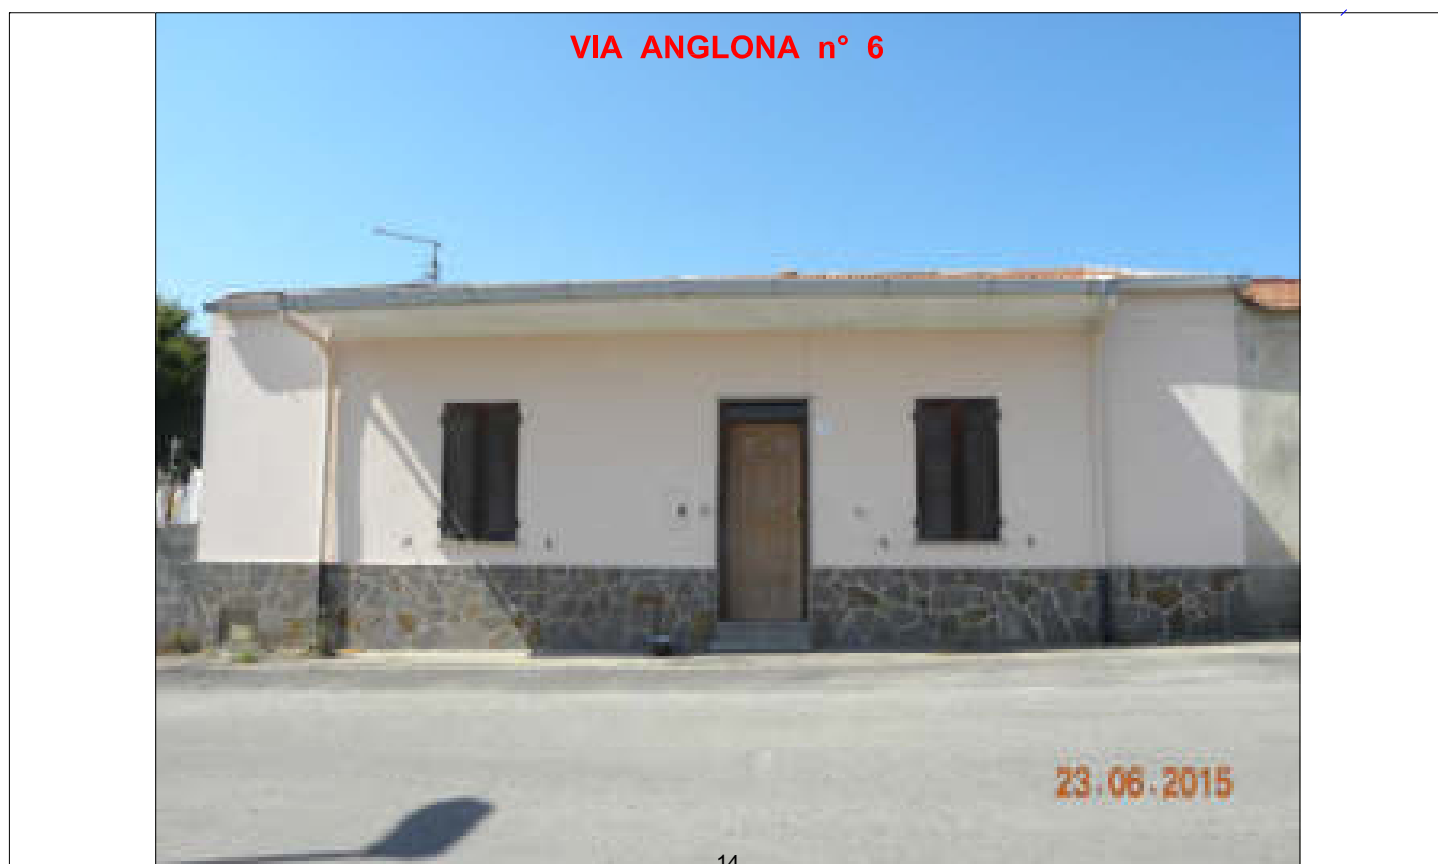
**PLANIMETRIA 1:100**

<b>RIFERIMENTO PROFILI:</b> TAV. 12a				<b>CLASSE DI TRASFORMABILITA':</b> 4				<b>VALORE EDILIZIO:</b> ordinario

u.m	Stato di fatto	Stato di progetto					
Superficie lotto				mq	146.08	146.08	Volume totale edificato		mc.	467.68	776.41
Superficie coperta totale				mq	119.84	119.84	Volume totale edificio principale		mc.	427.54	736.27
Superficie coperta edificio principale				mq	106.46	106.46	Volume totale pertinenze		mc.	40.14	40.14
Superficie coperta pertinenze				mq	13.38	13.38	Indice di cubatura		mc/mq	3.20	5.31
Rapporto copertura				%	82.04	82.04					
<b>PRESCRIZIONI DI PROGETTO</b>											
<b>TIPO DI INTERVENTO AMMESSO:</b> S											
<b>TIPOLOGIE PARTITI ARCHITETTONICI:</b> Tradizionali (moderni)											
<b>PRESENZA DI RILEVANTI TRACCE DELL'ASSETTO STORICO:</b> SI <input type="checkbox"/> NO <input checked="" type="checkbox"/>											
<b>ALTRE PRESCRIZIONI:</b> Eliminazione o sostituzione zoccolatura. Si consiglia portone tipo P8. (12)											
<b>TIPOLOGIA EDILIZIA:</b> A2						<b>STATO DI CONSERVAZIONE:</b> D

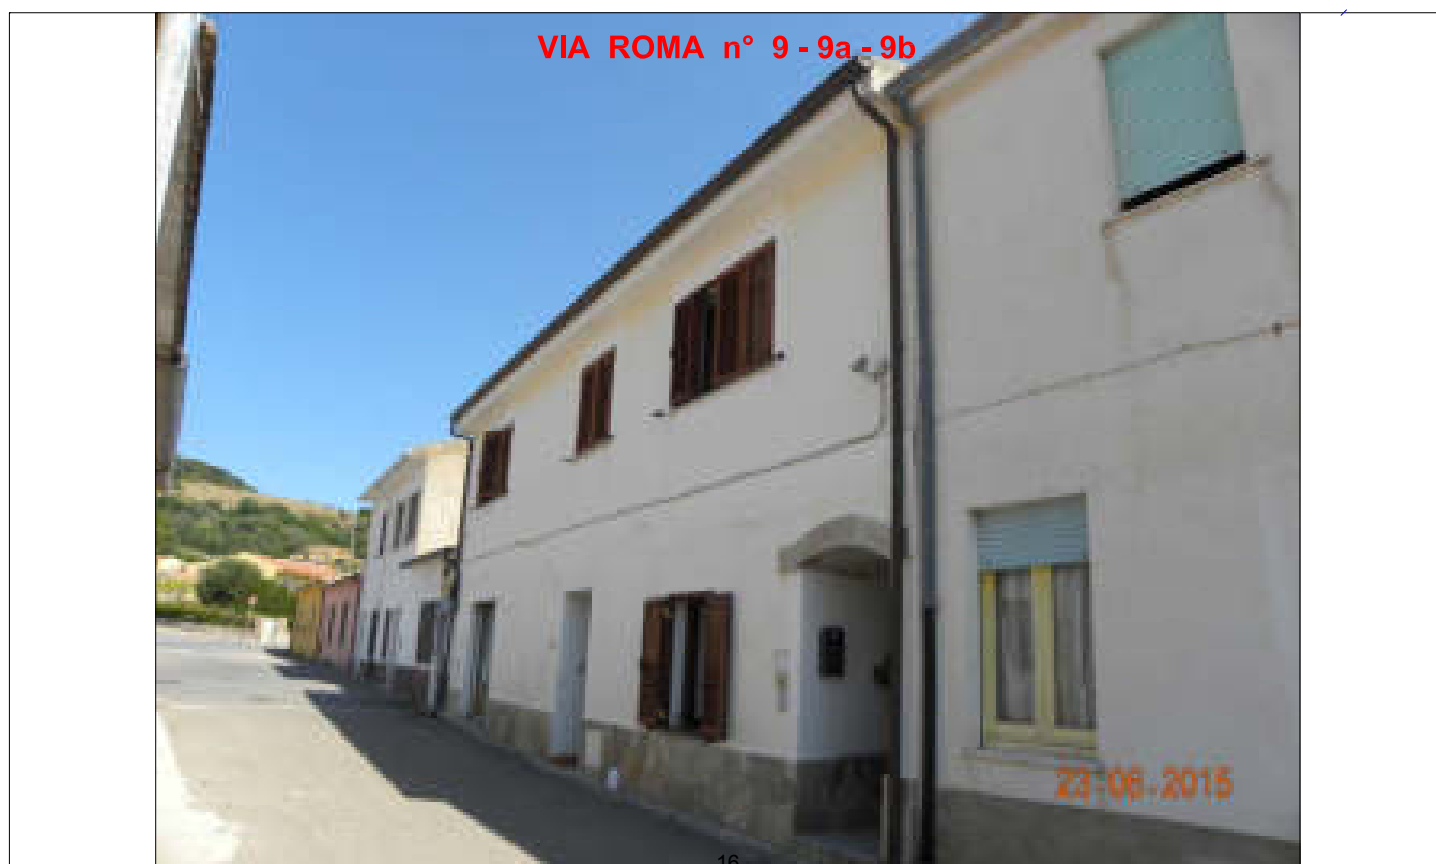
### DOCUMENTAZIONE FOTOGRAFICA

<b>COMUNE DI BULZI – 2016</b>		<b>ZONA A</b>	<b>COMPARTO N° A</b>		<b>UNITA' EDILIZIA N° 7</b>		<b>N° SCHEDA 7</b>	
<b>UBICAZIONE</b>	<b>NUMERO PIANI</b>	<b>MUTAMENTI EDILIZI</b>	<b>COMPONENTI DI FACCIATA</b>		<b>DESTINAZIONE D'USO</b>			
			Infissi	Rivestimenti				
Via Roma 9-9a-9b	2	Ristrutturazione recente	serranda in metallo, persiane in alluminio portone in legno	Intonaco  Zoccolatura a placchette	negozio -abitazione			
Epoca costruzione:  Dopo 1960	Estremi catastali:  FGL 19, mapp.1-2							
<b>ANALISI CARATTERISTICHE GENERALI</b>								
<b>PIANI</b>	<b>STRUTTURA PORTANTE</b>		<b>STRUTTURA ORIZZONTALE</b>		<b>COPERTURA</b>	<b>ALTRO</b>		
	Materiale	Stato di Conservaz.	Materiale	Stato di Conservaz.	Materiale	Stato di Conserv.		
Piano terra	muratura	buono	Lat.-cem.	buono	coppo	buono	Cornicione in c.a. C7 Canale di gronda esterno in rame	
Piano primo	muratura	buono	Lat.-cem.	buono				
Piano secon.

Piano terzo								
<b>DATI PLANIVOLUMETRICI</b>								
		u.m	Stato di fatto	Stato di progetto		u.m	Stato di fatto	Stato di progetto
Superficie lotto		mq	226.64	226.64	Volume totale edificato	mc.	902.47	902.47
Superficie coperta totale		mq	172.40	172.40	Volume totale edificio principale	mc.	829.25	829.25
Superficie coperta edificio principale		mq	146.25	146.25	Volume totale pertinenze	mc.	73.22	73.22
Superficie coperta pertinenze		mq	26.15	26.15	Indice di cubatura	mc/mq	3.98	3.98
Rapporto copertura		%	76.07	76.07				
<b>PRESCRIZIONI DI PROGETTO</b>								
<b>TIPO DI INTERVENTO AMMESSO:</b> R								
<b>TIPOLOGIE PARTITI ARCHITETTONICI:</b>								
<b>PRESENZA DI RILEVANTI TRACCE DELL'ASSETTO STORICO:</b> SI <input type="checkbox"/> NO <input checked="" type="checkbox"/>								
L'edificio con la ristrutturazione ha perso i caratteristici rapporti tra vuoti e pieni ed è stato oggetto di "abbellimenti" incongrui (zoccolatura).

<b>ALTRE PRESCRIZIONI:</b> Eliminare o sostituire zoccolatura e rivestimento arco a sesto ribassato del portone ingresso n° 9b. Uniformare infissi al p.t.. Sostituire serranda metallica con infisso in legno o alluminio marrone (simil legno) come persiane. (25)								
<b>TIPOLOGIA EDILIZIA:</b> A9					<b>STATO DI CONSERVAZIONE:</b> D			
<b>RIFERIMENTO PROFILI:</b> TAV. 12a			<b>CLASSE DI TRASFORMABILITA':</b> 3			<b>VALORE EDILIZIO:</b> ordinario

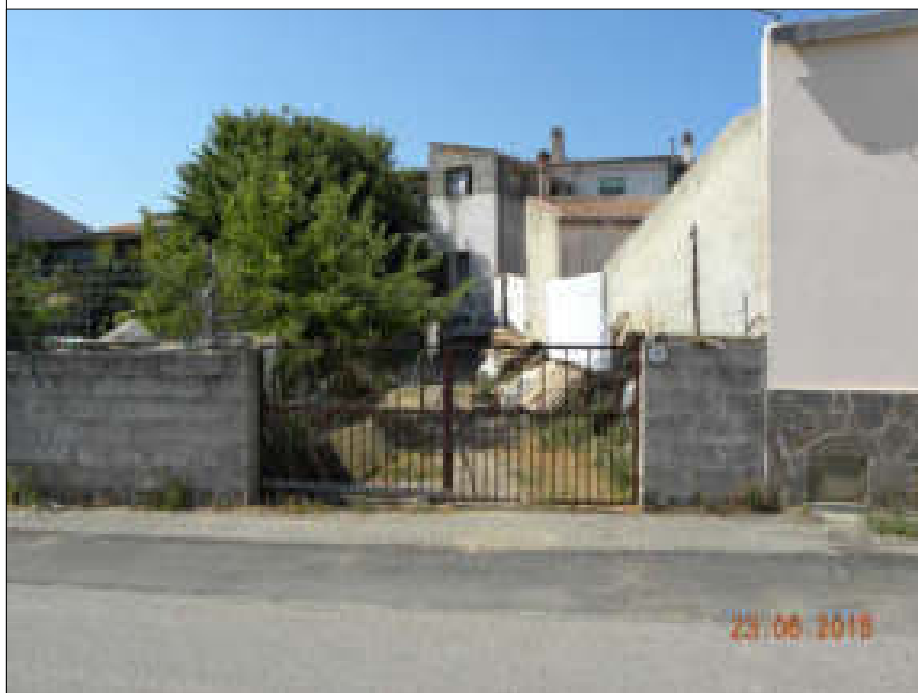
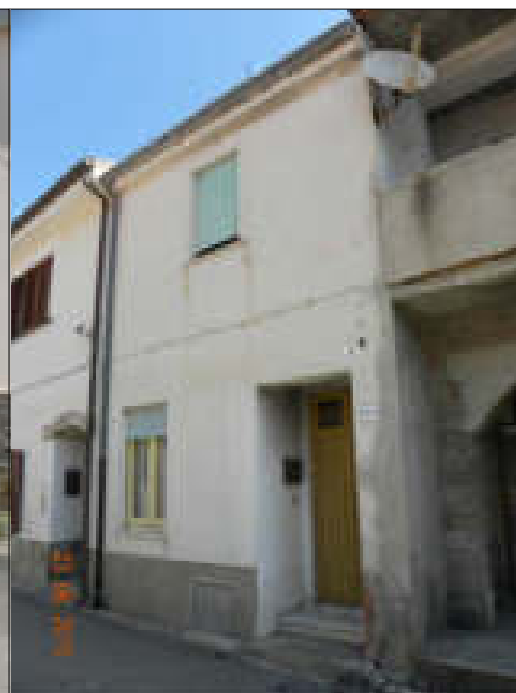
**VIA ANGLONA n° 8**

COMUNE DI BULZI – 2016		ZONA A		COMPARTO N° A		UNITA' EDILIZIA N° 8		N° SCHEDA 8			
UBICAZIONE		NUMERO PIANI		MUTAMENTI EDILIZI		COMPONENTI DI FACCIATA		DESTINAZIONE D'USO			
						Infissi	Rivestimenti				
Via Roma 11 Via Anglona 8		2 + mansarda corte		Sul retro		legno avvolgibili pvc		intonaco zoccolatura			
Epoca costruzione:  Dopo 1950		Estremi catastali:  FGL 19, mapp.3-4									
ANALISI CARATTERISTICHE GENERALI											
PIANI		STRUTTURA PORTANTE		STRUTTURA ORIZZONTALE		COPERTURA		ALTRO			
		Materiale	Stato di Conservaz.	Materiale	Stato di Conservaz.	Materiale	Stato di Conserv.	Cornicione in c.a. Canale di gronda in lamiera. Porta ingresso incassata con gradini interni.			
Piano terra	muratura	discreto	Lat.-cem.	buono	coppo	Discreto					
Piano primo	muratura	discreto	Lat.-cem.	buono							
Piano secon.											
Piano terzo											
DATI PLANIVOLUMETRICI											
				u.m	Stato di fatto	Stato di progetto			u.m	Stato di fatto	Stato di progetto

TIPOLOGIA EDILIZIA: A4						STATO DI CONSERVAZIONE: D					
RIFERIMENTO PROFILI: TAV. 12a				CLASSE DI TRASFORMABILITA': 3				VALORE EDILIZIO: ordinario

Superficie lotto				mq	262.37	262.37	Volume totale edificato		mc.	555.93	555.93
Superficie coperta totale				mq	89.13	89.13	Volume totale edificio principale		mc.	510.63	510.63
Superficie coperta edificio principale				mq	73.53	73.53	Volume totale pertinenze		mc.	45.30	45.30
Superficie coperta pertinenze				mq	15.60	15.60	Indice di cubatura		mc/mq	2.12	2.12
Rapporto copertura				%	33.97	33.97					
PRESCRIZIONI DI PROGETTO											
TIPO DI INTERVENTO AMMESSO: R											
TIPOLOGIE PARTITI ARCHITETTONICI: Moderni.											
PRESENZA DI RILEVANTI TRACCE DELL'ASSETTO STORICO: SI <input type="checkbox"/> NO <input checked="" type="checkbox"/>											
ALTRE PRESCRIZIONI: Portare la porta d'ingresso a filo facciata. Riallineamento finestra superiore. Riordino volumi sul retro. Sostituire O4 con O6. Rivestire in pietra locale o intonacare prospetto e muro confine su via Anglona. Tinteggiatura con gamma delle terre (20)

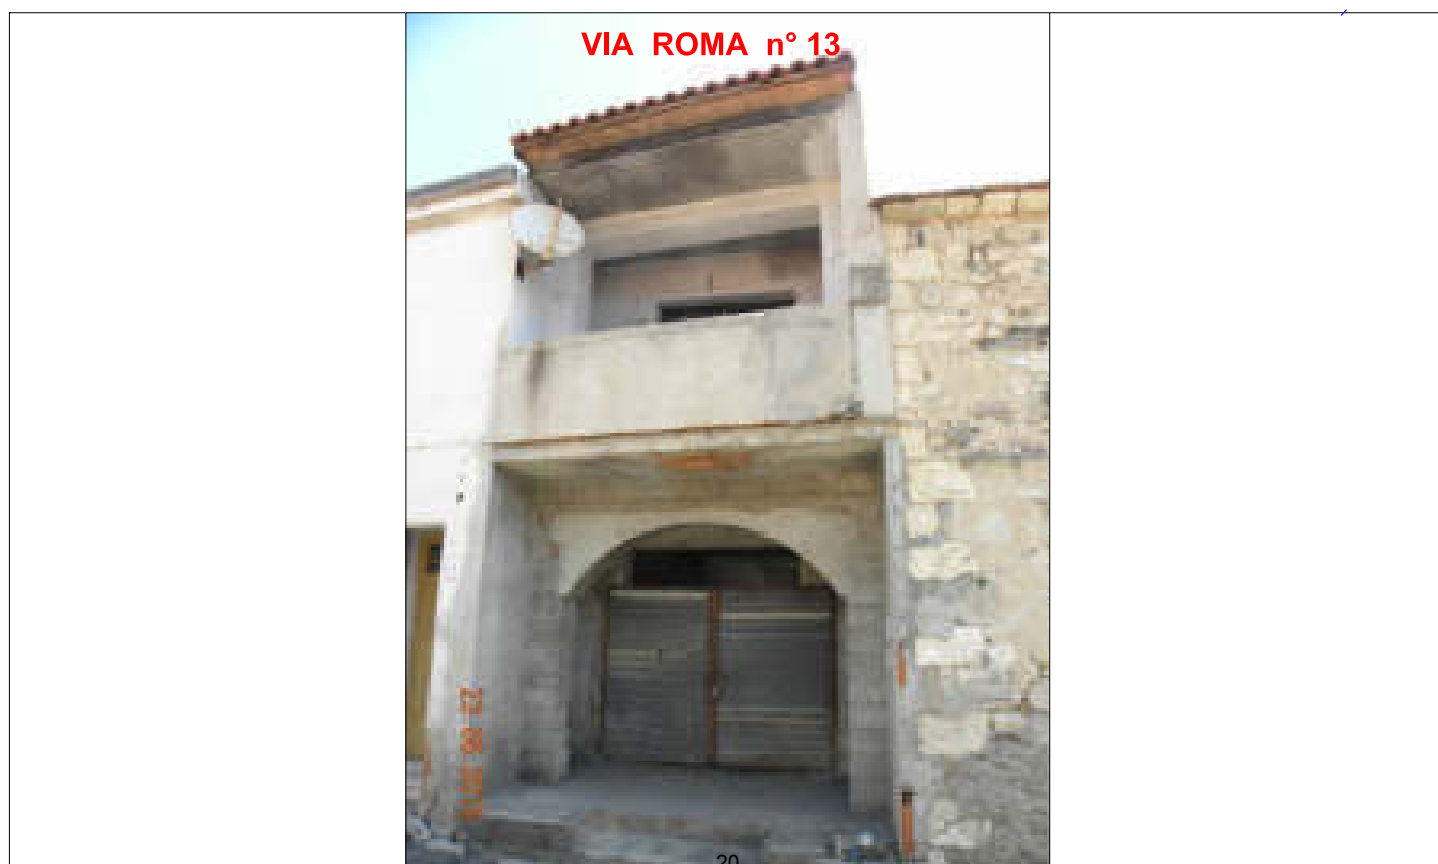
**PLANIMETRIA 1:100**

<b>TIPOLOGIA EDILIZIA:</b> A9					<b>STATO DI CONSERVAZIONE:</b> E				
<b>RIFERIMENTO PROFILI:</b> TAV. 12a			<b>CLASSE DI TRASFORMABILITA':</b> 4			<b>VALORE EDILIZIO:</b> incongruo

Piano secon.									
Piano terzo									
<b>DATI PLANIVOLUMETRICI</b>									
		u.m	Stato di fatto	Stato di progetto			u.m	Stato di fatto	Stato di progetto
Superficie lotto		mq	183.78	183.78	Volume totale edificato		mc.	461.27	581.27
Superficie coperta totale		mq	74.90	74.90	Volume totale edificio principale		mc.	445.37	565.37
Superficie coperta edificio principale		mq	69.58	69.58	Volume totale pertinenze		mc.	15.9	15.9
Superficie coperta pertinenze		mq	5.30	5.30	Indice di cubatura		mc/mq	2.51	3.16
Rapporto copertura		%	40.76	40,76					
<b>PRESCRIZIONI DI PROGETTO</b>									
<b>TIPO DI INTERVENTO AMMESSO:</b> R (Q)									
<b>TIPOLOGIE PARTITI ARCHITETTONICI:</b> Molto rimaneggiati. Edificio non terminato									
<b>PRESENZA DI RILEVANTI TRACCE DELL'ASSETTO STORICO:</b> SI <input type="checkbox"/> NO <input checked="" type="checkbox"/>									
Forte criticità per il non finito.									
<b>ALTRE PRESCRIZIONI:</b> Realizzare porta a 3 ante con sopraluce. Avanzamento del fabbricato a filo di via Roma ed eliminazione della loggia. Prescrizione cogente. Possibilità di incremento planivolumetrico sul retro e di completamento delle rifiniture sull'esistente. Si prevede utilizzo di F1 – O3 – P8. Intonaco liscio con tinteggiatura color gamma delle terre. (30) (20) (25)

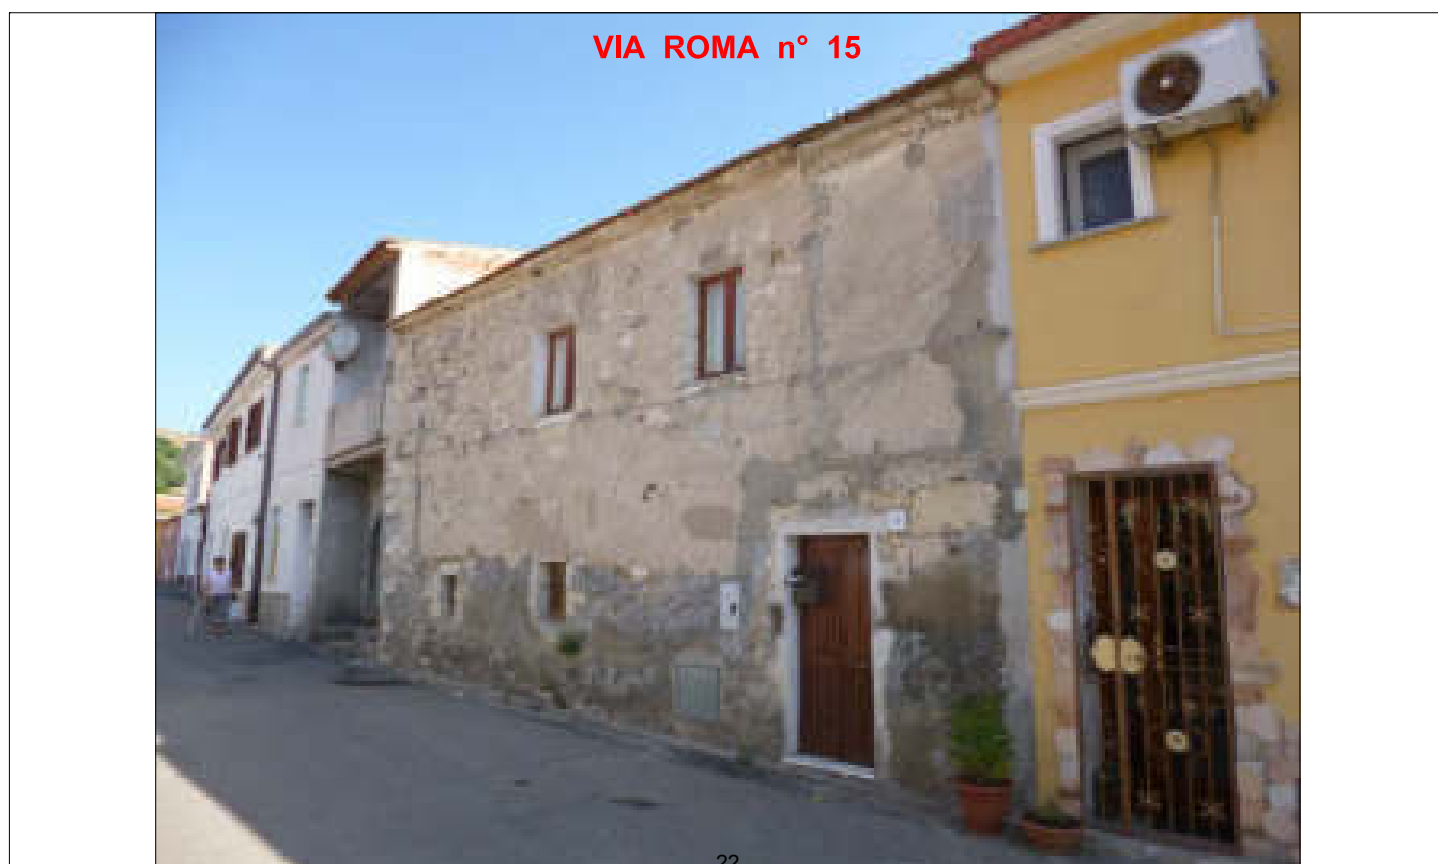
**PLANIMETRIA 1:100**

<b>TIPOLOGIA EDILIZIA:</b> A8					<b>STATO DI CONSERVAZIONE:</b> A				
<b>RIFERIMENTO PROFILI:</b> TAV. 12a			<b>CLASSE DI TRASFORMABILITA':</b> 2			<b>VALORE EDILIZIO:</b> identitario

Superficie lotto		mq	176.25	176.25	Volume totale edificato		mc.	471.30	471.30
Superficie coperta totale		mq	105.99	105.99	Volume totale edificio principale		mc.	365.58	365.58
Superficie coperta edificio principale		mq	67.70	67.70	Volume totale pertinenze		mc.	105.72	105.72
Superficie coperta pertinenze		mq	38.29	38.29	Indice di cubatura		mc/mq	2.67	2.67
Rapporto copertura		%	60.14	60.14					
<b>PRESCRIZIONI DI PROGETTO</b>									
<b>TIPO DI INTERVENTO AMMESSO:</b> RR									
<b>TIPOLOGIE PARTITI ARCHITETTONICI:</b> Casa Cubeddu. di pregio architettonico (cornicione, rapporto vuoti pieni, ecc.). Edificio di memoria storica.									
<b>PRESENZA DI RILEVANTI TRACCE DELL'ASSETTO STORICO:</b> SI <input checked="" type="checkbox"/> NO <input type="checkbox"/>									
<b>ALTRE PRESCRIZIONI:</b> (1) (3) (10) (20) Restauro integrale senza modifiche alle aperture, salvo giustificate ragioni. Recupero tettoia interna per mq 20 di sup. coperta. Edificio portatore di elementi tradizionali da restaurare. Conservare cornicione tipo C2 e infissi F1 – O2 – P2.

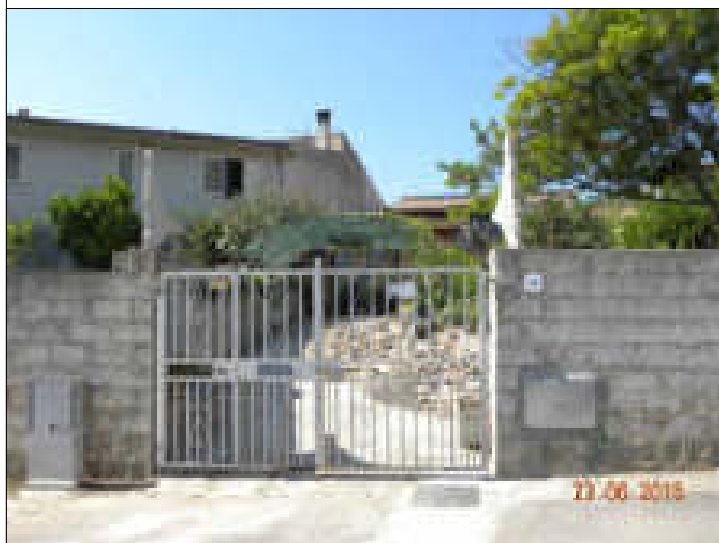
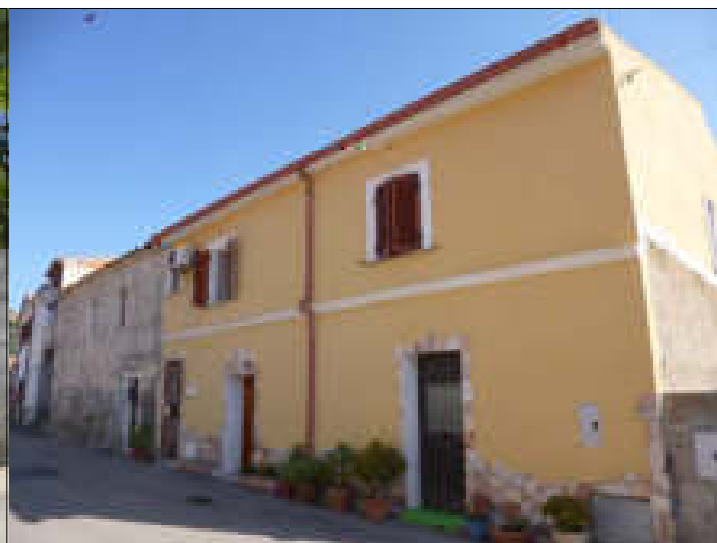
**VIA ANGLONA n° 10**

COMUNE DI BULZI – 2016		ZONA A		COMPARTO N° A		UNITA' EDILIZIA N° 11		N° SCHEDA 11		
UBICAZIONE		NUMERO PIANI		MUTAMENTI EDILIZI		COMPONENTI DI FACCIATA		DESTINAZIONE D'USO		
						Infissi	Rivestimenti			
Via Roma 17 - 19 Via Anglona 10		2 corte		Ristrutturazione anni 2000		Legno  Al colorato		stipiti e zoccolatura a placchette		
Epoca costruzione:  1900 - 1950		Estremi catastali:  FGL 19, mapp.9-10								
ANALISI CARATTERISTICHE GENERALI										
PIANI	STRUTTURA PORTANTE		STRUTTURA ORIZZONTALE		COPERTURA		ALTRO			
	Materiale	Stato di Conservaz.	Materiale	Stato di Conservaz.	Materiale	Stato di Conserv.	Pompa di calore. Cornice marcapiano. Cornicione in c.a. C8. Canale di gronda in rame. Cornici alle aperture superiore Doppio portone			
Piano terra	pietrame	buono	n.r.	buono	embrice	Buono				
Piano primo	pietrame	buono	n.r.	buono						
Piano secon.										
Piano terzo										
DATI PLANIVOLUMETRICI

TIPOLOGIA EDILIZIA: A6					STATO DI CONSERVAZIONE: D					
RIFERIMENTO PROFILI: TAV. 12a			CLASSE DI TRASFORMABILITA': 5			VALORE EDILIZIO: ordinario

u.m	Stato di fatto	Stato di progetto			u.m	Stato di fatto	Stato di progetto
Superficie lotto			mq	388.64	388.64	Volume totale edificato		mc.	911.24	911.24
Superficie coperta totale			mq	182.13	182.13	Volume totale edificio principale		mc.	770.24	770.24
Superficie coperta edificio principale			mq	135.13	135.13	Volume totale pertinenze		mc.	141.00	141.00
Superficie coperta pertinenze			mq	47.00	47.00	Indice di cubatura		mc/mq	2.34	2.34
Rapporto copertura			%	46.86	46.86					
PRESCRIZIONI DI PROGETTO										
TIPO DI INTERVENTO AMMESSO: MS										
TIPOLOGIE PARTITI ARCHITETTONICI: Tradizionali, fortemente rimaneggiati con incongruenze parziali da rimuovere.										
PRESENZA DI RILEVANTI TRACCE DELL'ASSETTO STORICO:    SI <input type="checkbox"/> NO <input checked="" type="checkbox"/>										
ALTRE PRESCRIZIONI: Eliminare zoccolatura e lo split dal prospetto principale. (20) (30). Rimuovere cancelletto in ferro batuto al n° 17. Rivestire in pietra locale o intonacare e tinteggiare muro via Anglona.

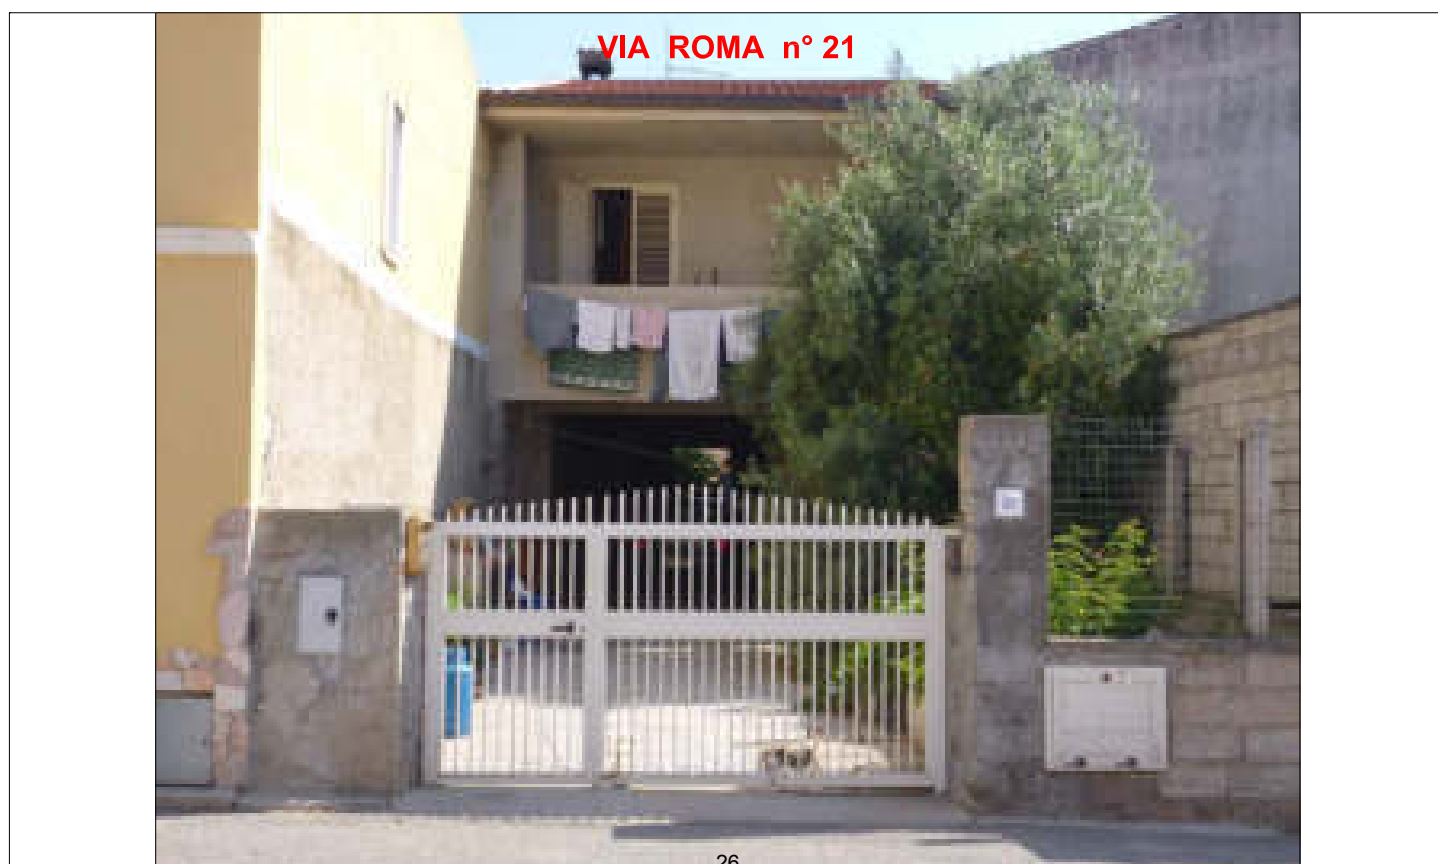
**DOCUMENTAZIONE FOTOGRAFICA**

COMUNE DI BULZI – 2016		ZONA A		COMPARTO N° A		UNITA' EDILIZIA N° 12		N° SCHEDA 12	
UBICAZIONE		NUMERO PIANI		MUTAMENTI EDILIZI		COMPONENTI DI FACCIATA		DESTINAZIONE D'USO	
						Infissi	Rivestimenti		
Via Roma 21		2		--		Persiane alluminio bianco Finestre in legno		Intonaco	
Epoca costruzione: Dopo 1958		Estremi catastali: FGL 19, mapp.141-154							
<b>ANALISI CARATTERISTICHE GENERALI</b>									
PIANI		STRUTTURA PORTANTE		STRUTTURA ORIZZONTALE		COPERTURA		ALTRO	
		Materiale	Stato di Conservaz.	Materiale	Stato di Conservaz.	Materiale	Stato di Conserv.	Cornicione in c.a. C7 Canale di gronda in rame	
Piano terra	blocchi cls	buono	laterizio	buono	portoghese	buono			
Piano primo	blocchi cls	buono	laterizio	buono					
Piano secon.									
Piano terzo									
<b>DATI PLANIVOLUMETRICI</b>									
		u.m	Stato di fatto	Stato di progetto			u.m	Stato di fatto	Stato di progetto
Superficie lotto		mq	315.40	315.40	Volume totale edificato		mc.	822.98	882.98

RIFERIMENTO PROFILI: TAV. 12a			CLASSE DI TRASFORMABILITA': 4			VALORE EDILIZIO: incongruo

Superficie coperta totale		mq	128.59	148.59	Volume totale edificio principale		mc.	822.98	822.98
Superficie coperta edificio principale		mq	128.59	128.59	Volume totale pertinenze		mc.	--	60.00
Superficie coperta pertinenze		mq	--	20	Indice di cubatura		mc/mq	2.61	2.80
Rapporto copertura		%	40.77	47.11					
<b>PRESCRIZIONI DI PROGETTO</b>									
TIPO DI INTERVENTO AMMESSO: R (Q)									
TIPOLOGIE PARTITI ARCHITETTONICI: Moderni									
PRESENZA DI RILEVANTI TRACCE DELL'ASSETTO STORICO: SI <input type="checkbox"/> NO <input checked="" type="checkbox"/>									
ALTRE PRESCRIZIONI: Riallineamento aperture. Realizzazione muro di cortina a filo Via Roma (prescrizione cogente). Ampliamento per volumi pertinenziali. Tinteggiatura con utilizzo pitture con colori della gamma della terre (20) (12). Eventuale nuovo volume a filo di via Roma.									
TIPOLOGIA EDILIZIA: A9					STATO DI CONSERVAZIONE: E

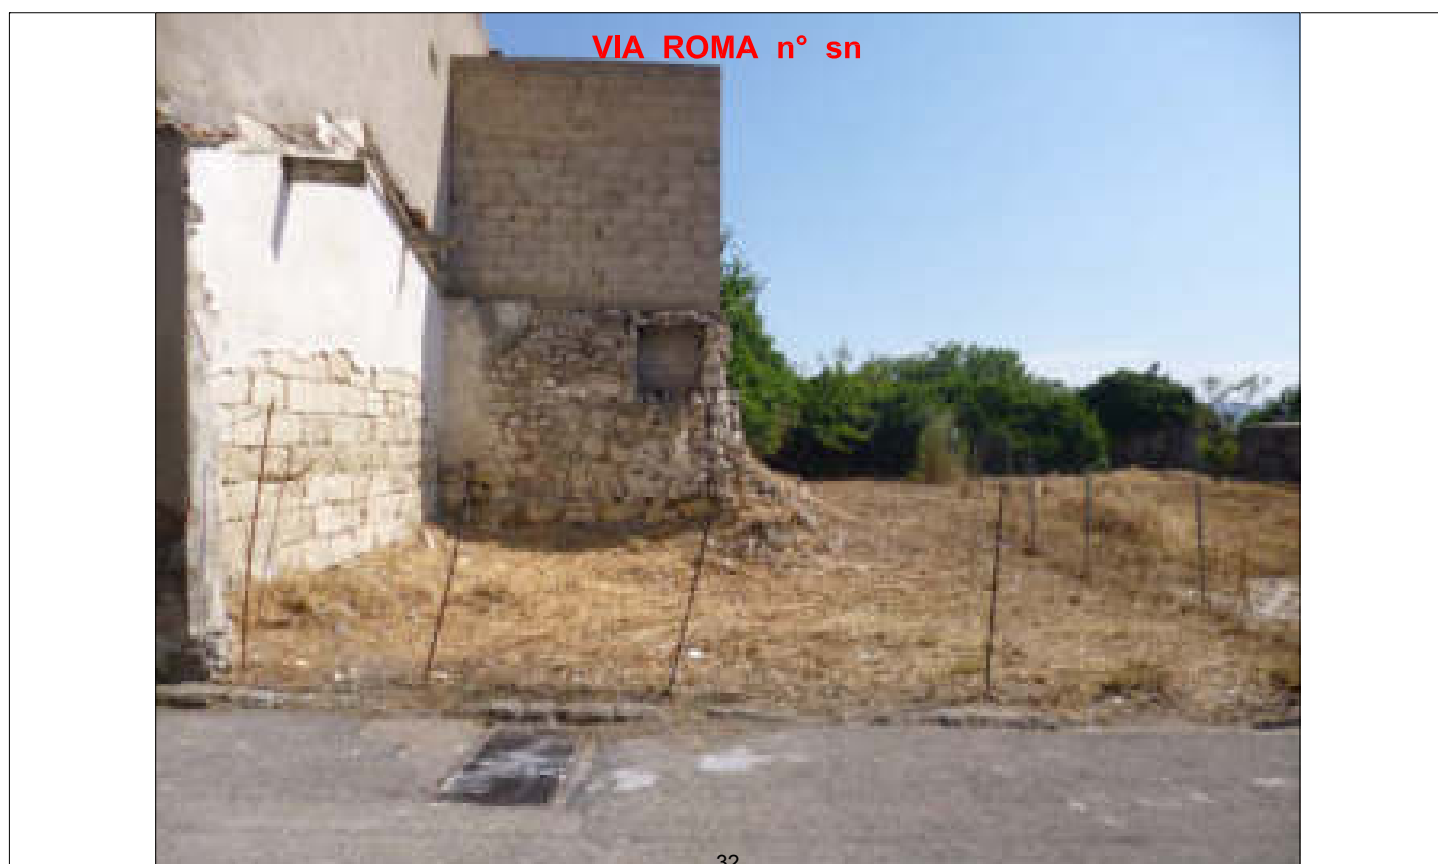
### DOCUMENTAZIONE FOTOGRAFICA

<b>COMUNE DI BULZI – 2016</b>		<b>ZONA A</b>		<b>COMPARTO N° A</b>		<b>UNITA' EDILIZIA N° 15</b>		<b>N° SCHEDA 15</b>			
<b>UBICAZIONE</b>		<b>NUMERO PIANI</b>		<b>MUTAMENTI EDILIZI</b>		<b>COMPONENTI DI FACCIATA</b>		<b>DESTINAZIONE D'USO</b>			
						Infissi	Rivestimenti				
Via Roma sn		--		--		--		--			
Epoca costruzione: --		Estremi catastali: FGL 19, mapp.21A-26A-26B									
<b>ANALISI CARATTERISTICHE GENERALI</b>											
<b>PIANI</b>		<b>STRUTTURA PORTANTE</b>		<b>STRUTTURA ORIZZONTALE</b>		<b>COPERTURA</b>		<b>ALTRO</b>			
		Materiale	Stato di Conservaz.	Materiale	Stato di Conservaz.	Materiale	Stato di Conserv.				
Piano terra											
Piano primo											
Piano secon.											
Piano terzo											
<b>DATI PLANIVOLUMETRICI</b>											
				u.m	Stato di fatto	Stato di progetto			u.m	Stato di fatto	Stato di progetto
Superficie lotto				mq	78.61	78.61	Volume totale edificato		mc.	0	336

Superficie coperta totale				mq	--	60.0	Volume totale edificio principale		mc.	--	336
Superficie coperta edificio principale				mq	--	60.0	Volume totale pertinenze		mc.	--	--
Superficie coperta pertinenze				mq	--	--	Indice di cubatura		mc/mq	--	4.27
Rapporto copertura				%	--	76.33					
<b>PRESCRIZIONI DI PROGETTO</b>											
<b>TIPO DI INTERVENTO AMMESSO:</b> N.C.											
<b>TIPOLOGIE PARTITI ARCHITETTONICI:</b>											
<b>PRESENZA DI RILEVANTI TRACCE DELL'ASSETTO STORICO:</b> SI <input type="checkbox"/> NO <input checked="" type="checkbox"/>											
<b>ALTRE PRESCRIZIONI:</b> Nuova costruzione con Sc = 60 mq, h = 5,60 mt (4) (6) (20) (27) Realizzare l'edificio a filo strada e in aderenza alle U.M.I. laterali.											
<b>TIPOLOGIA EDILIZIA:</b> A12						<b>STATO DI CONSERVAZIONE:</b> --					
<b>RIFERIMENTO PROFILI:</b> TAV. 12a				<b>CLASSE DI TRASFORMABILITA':</b> 6				<b>VALORE EDILIZIO:</b> --
