**COMUNE DI**  
**B U L Z I**  
**PROV. DI SASSARI**

# **PIANO PARTICOLAREGGIATO**

## **CENTRO MATRICE**

**SCHEDE UNITA IMMOBILIARI:**  
**ISOLATI da A a G**

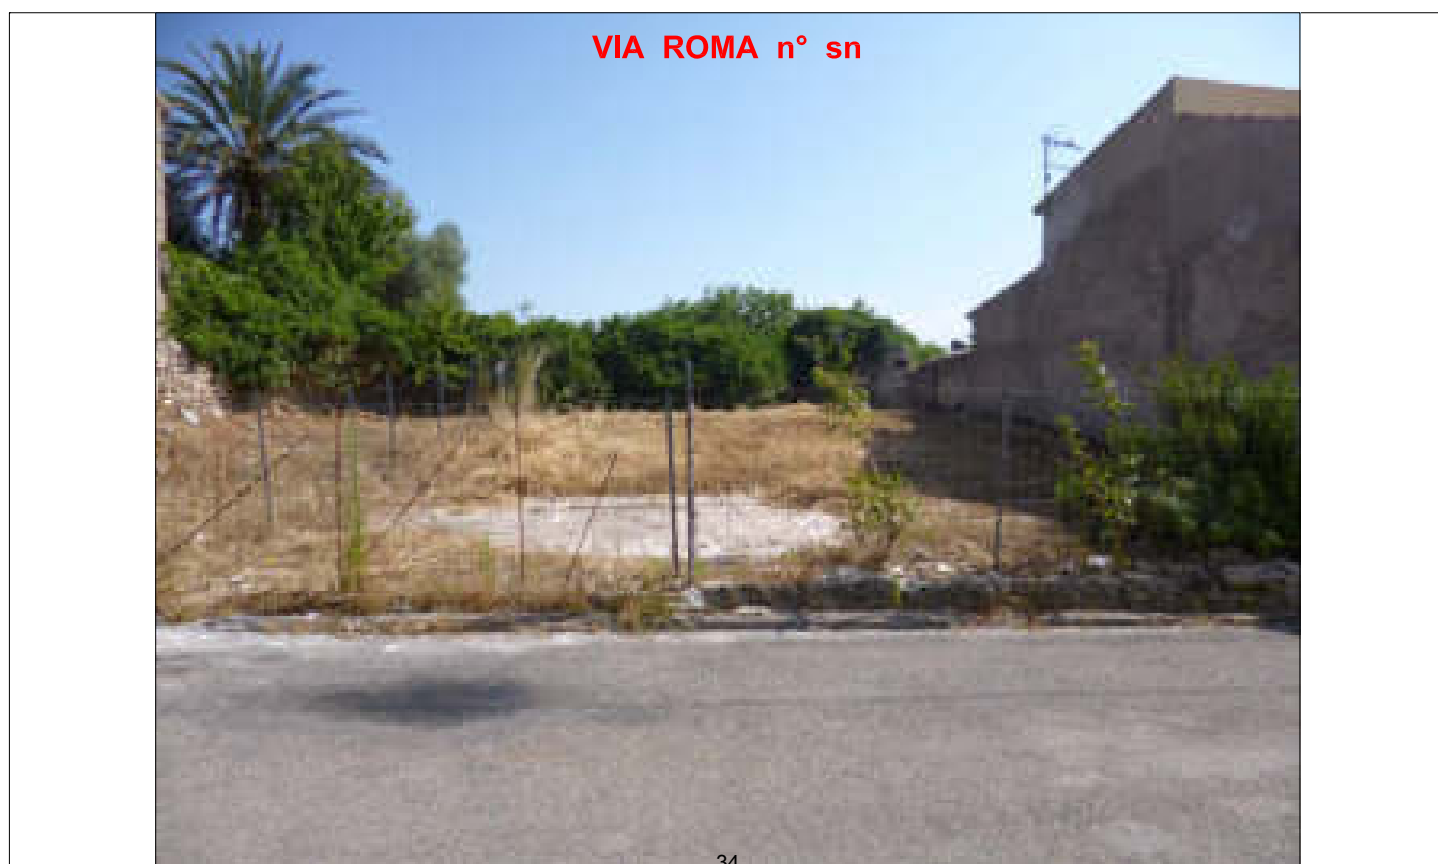
**DOCUMENTAZIONE FOTOGRAFICA**

<b>COMUNE DI BULZI – 2015</b>		<b>ZONA A</b>		<b>COMPARTO N° A</b>		<b>UNITA' EDILIZIA N° 16</b>		<b>N° SCHEDA 16</b>			
<b>UBICAZIONE</b>		<b>NUMERO PIANI</b>		<b>MUTAMENTI EDILIZI</b>		<b>COMPONENTI DI FACCIATA</b>		<b>DESTINAZIONE D'USO</b>			
						Infissi	Rivestimenti				
Via Roma sn								VUOTO URBANO A seguito di crollo			
Epoca costruzione: --		Estremi catastali: FGL 19, mapp.27-28									
<b>ANALISI CARATTERISTICHE GENERALI</b>											
<b>PIANI</b>		<b>STRUTTURA PORTANTE</b>		<b>STRUTTURA ORIZZONTALE</b>		<b>COPERTURA</b>		<b>ALTRO</b>			
		Materiale	Stato di Conservaz.	Materiale	Stato di Conservaz.	Materiale	Stato di Conserv.				
Piano terra											
Piano primo											
Piano secon.											
Piano terzo											
<b>DATI PLANIVOLUMETRICI</b>											
				u.m	Stato di fatto	Stato di progetto			u.m	Stato di fatto	Stato di progetto
Superficie lotto				mq	157.83	157.83	Volume totale edificato		mc.	--	560.00

Superficie coperta totale				mq	--	100	Volume totale edificio principale		mc.	--	560.00
Superficie coperta edificio principale				mq	--	100	Volume totale pertinenze		mc.	--	--
Superficie coperta pertinenze				mq	--	--	Indice di cubatura		mc/mq	--	3.55
Rapporto copertura				%	--	63.36					
<b>PRESCRIZIONI DI PROGETTO</b>											
<b>TIPO DI INTERVENTO AMMESSO:</b> N.C.											
<b>TIPOLOGIE PARTITI ARCHITETTONICI:</b> --											
<b>PRESENZA DI RILEVANTI TRACCE DELL'ASSETTO STORICO:</b> SI <input checked="" type="checkbox"/> NO <input type="checkbox"/>											
<b>ALTRE PRESCRIZIONI:</b> Nuova costruzione (su lotto precedentemente edificato) con Sc = 100 mq, h = 5,60 mt (convenzionale) (4) (6) (20) (27). Realizzare l'edificio a filo strada e in aderenza alle U.M.I. laterali.											
<b>TIPOLOGIA EDILIZIA:</b> A12						<b>STATO DI CONSERVAZIONE:</b> --					
<b>RIFERIMENTO PROFILI:</b> TAV. 12a				<b>CLASSE DI TRASFORMABILITA':</b> 6				<b>VALORE EDILIZIO:</b> --

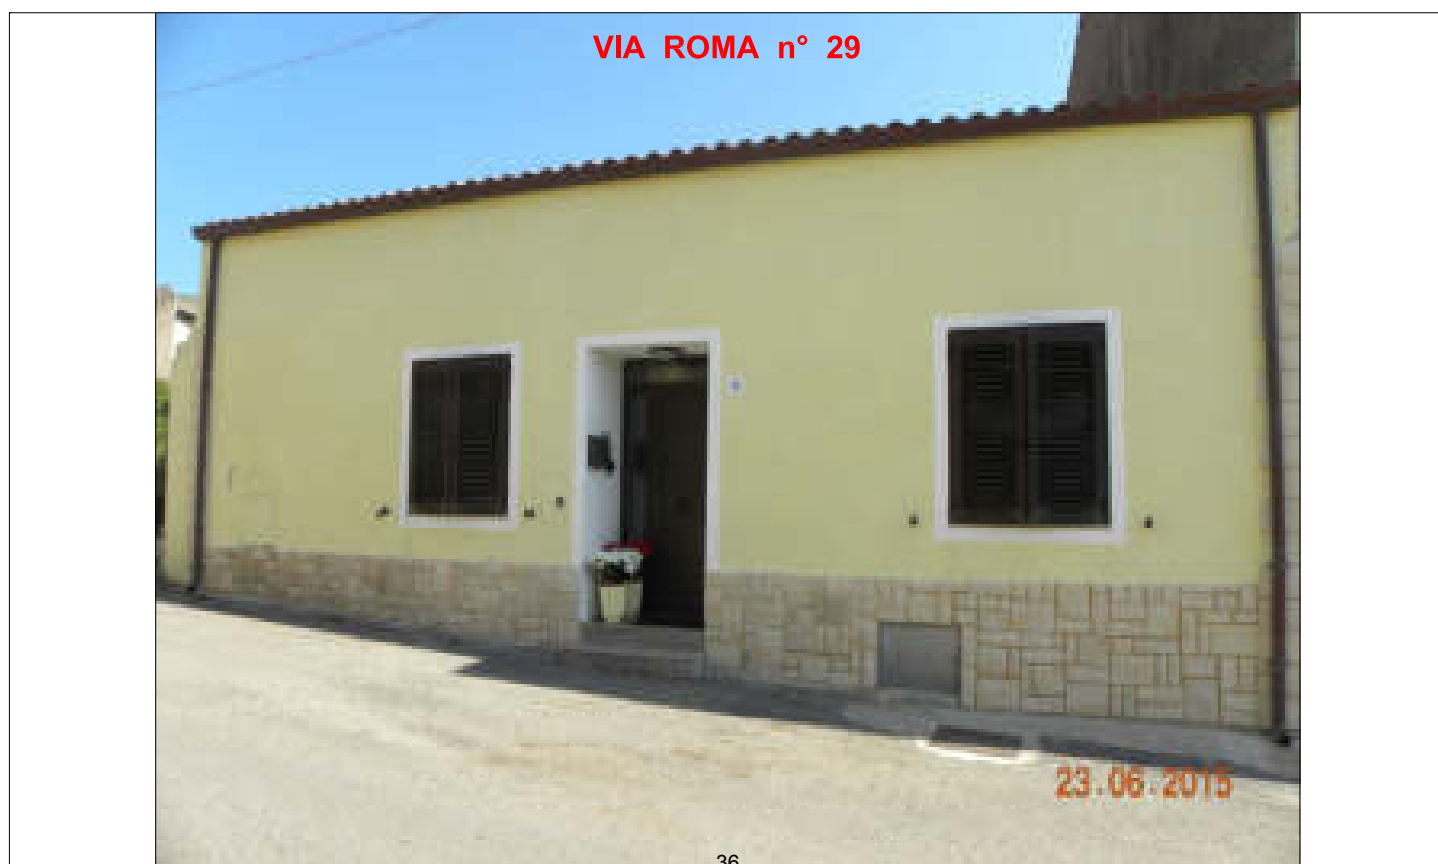
### DOCUMENTAZIONE FOTOGRAFICA

<b>COMUNE DI BULZI – 2015</b>		<b>ZONA A</b>	<b>COMPARTO N° A</b>		<b>UNITA' EDILIZIA N° 17</b>		<b>N° SCHEDA 17</b>	
<b>UBICAZIONE</b>	<b>NUMERO PIANI</b>	<b>MUTAMENTI EDILIZI</b>	<b>COMPONENTI DI FACCIATA</b>		<b>DESTINAZIONE D'USO</b>			
			Infissi	Rivestimenti				
Via Roma 29	1	Ristrutturazione 2000	Persiane in PVC		Intonaco		abitazione	
Epoca costruzione: Dopo 1950	Estremi catastali: FGL 19, mapp. 29,30,31,32,33				Zoccolatura a placchette			
<b>ANALISI CARATTERISTICHE GENERALI</b>								
<b>PIANI</b>	<b>STRUTTURA PORTANTE</b>		<b>STRUTTURA ORIZZONTALE</b>		<b>COPERTURA</b>		<b>ALTRO</b>	
	Materiale	Stato di Conservaz.	Materiale	Stato di Conservaz.	Materiale	Stato di Conserv.	Canale di gronda in rame Porta incassata	
Piano terra	Blocch.	Buono	Lat.-cem.	Buono	Coppi	Buono		
Piano primo								
Piano secon.								
Piano terzo								
<b>DATI PLANIVOLUMETRICI</b>								
		u.m	Stato di fatto	Stato di progetto		u.m	Stato di fatto	Stato di progetto

Superficie lotto		mq	149.2	149.2	Volume totale edificato	mc.	385.60	385.60
Superficie coperta totale		mq	111.79	111.79	Volume totale edificio principale	mc.	352.0	352.0
Superficie coperta edificio principale		mq	100.58	100.58	Volume totale pertinenze	mc.	33.60	33.60
Superficie coperta pertinenze		mq	11.21	11.21	Indice di cubatura	mc/mq	2.58	2.58
Rapporto copertura		%	74.93	74.93				
<b>PRESCRIZIONI DI PROGETTO</b>								
<b>TIPO DI INTERVENTO AMMESSO:</b> R								
<b>TIPOLOGIE PARTITI ARCHITETTONICI:</b> Tradizionali.								
<b>PRESENZA DI RILEVANTI TRACCE DELL'ASSETTO STORICO:</b> SI <input type="checkbox"/> NO <input checked="" type="checkbox"/>								
<b>ALTRE PRESCRIZIONI:</b> Riordino volumi sul retro. Sostituire o eliminare zoccolatura. (20)								
<b>TIPOLOGIA EDILIZIA:</b> A2					<b>STATO DI CONSERVAZIONE:</b> D			
<b>RIFERIMENTO PROFILI:</b> TAV. 12a			<b>CLASSE DI TRASFORMABILITA':</b> 3			<b>VALORE EDILIZIO:</b> ordinario

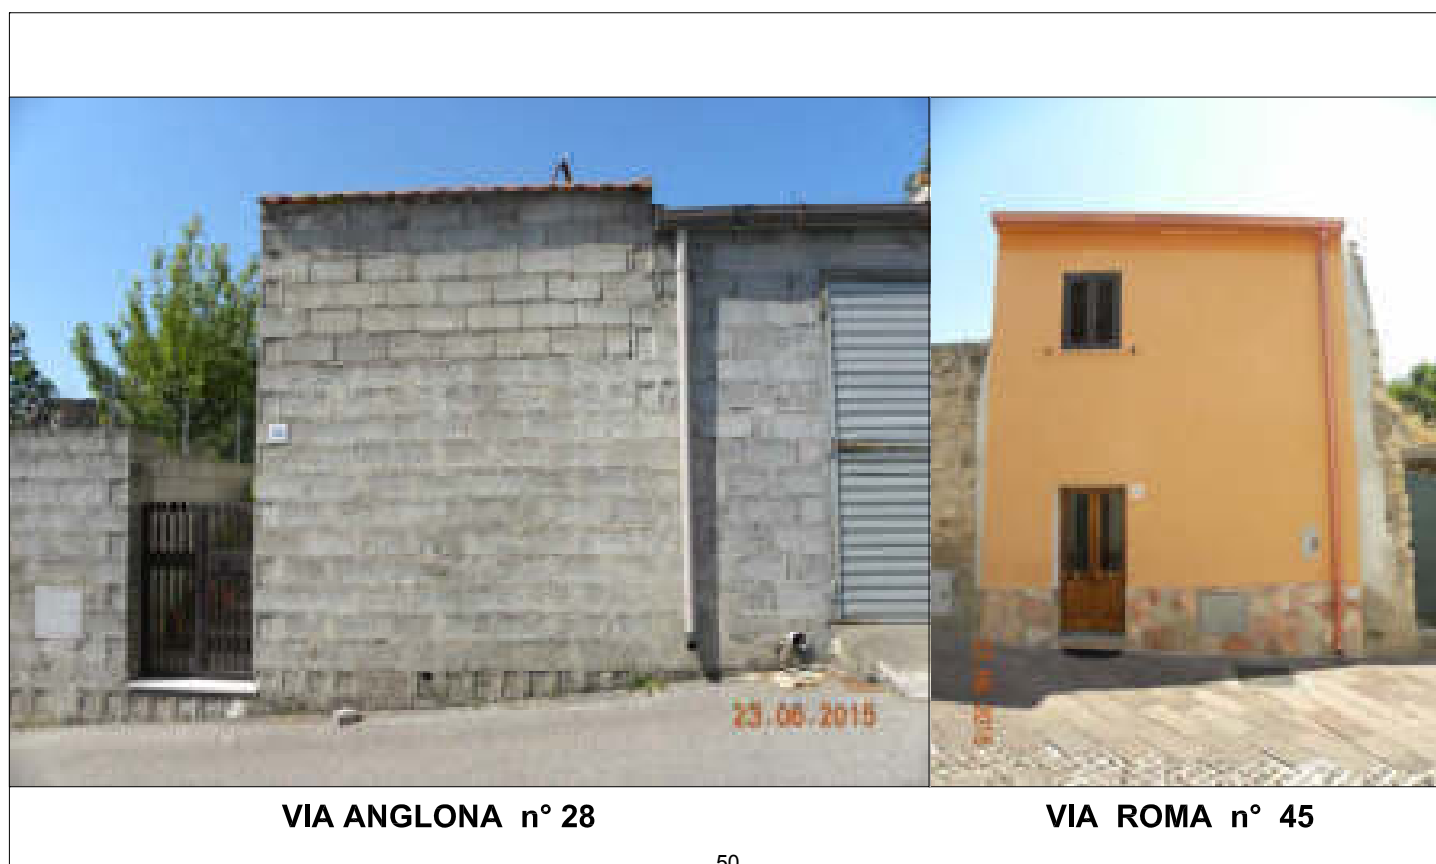
COMUNE DI BULZI – 2016		ZONA A		COMPARTO N° B		UNITA' EDILIZIA N° 7		N° SCHEDA 24		
UBICAZIONE		NUMERO PIANI		MUTAMENTI EDILIZI		COMPONENTI DI FACCIATA		DESTINAZIONE D'USO		
						Infissi	Rivestimenti			
Via Roma 45 Via Anglona 28		2 1		Sul retro		alluminio/legno cancello in metallo		Intonaco  Zoccolatura a placchette		
Epoca costruzione:  Dopo 1950		Estremi catastali:  FGL 19, mapp.63-1 - 742								
ANALISI CARATTERISTICHE GENERALI										
PIANI	STRUTTURA PORTANTE		STRUTTURA ORIZZONTALE		COPERTURA		ALTRO			
	Materiale	Stato di Conservaz.	Materiale	Stato di Conservaz.	Materiale	Stato di Conserv.	Cornicione C7. Canale di rame su via Roma C1.			
Piano terra	cantoni	buono	Lat.-cem.	Buono	marsigliese	Buono				
Piano primo	cantoni	buono	Lat.-cem.	buono						
Piano secon.										
Piano terzo										
DATI PLANIVOLUMETRICI										
			u.m	Stato di fatto	Stato di progetto			u.m	Stato di fatto	Stato di progetto

Superficie lotto			mq	132.86	132.86	Volume totale edificato		mc.	357.42	357.42
Superficie coperta totale			mq	78.68	78.68	Volume totale edificio principale		mc.	279.01	279.01
Superficie coperta edificio principale			mq	56.94	56.94	Volume totale pertinenze		mc.	78.41	78.41
Superficie coperta pertinenze			mq	21.74	21.74	Indice di cubatura		mc/mq	2.69	2.69
Rapporto copertura			%	59.22	59.22					
PRESCRIZIONI DI PROGETTO										
TIPO DI INTERVENTO AMMESSO: MS										
TIPOLOGIE PARTITI ARCHITETTONICI: Rimaneggiati.										
PRESENZA DI RILEVANTI TRACCE DELL'ASSETTO STORICO: SI <input type="checkbox"/> NO <input checked="" type="checkbox"/>										
ALTRE PRESCRIZIONI: Eliminare zoccolatura a placchette. Rivestire in pietra locale o intonacare e tinteggiare muro via Anglona (20).										
TIPOLOGIA EDILIZIA: A4					STATO DI CONSERVAZIONE: via Roma: C – via Anglona: E					
RIFERIMENTO PROFILI: TAV. 12a			CLASSE DI TRASFORMABILITA': 5			VALORE EDILIZIO: ordinario

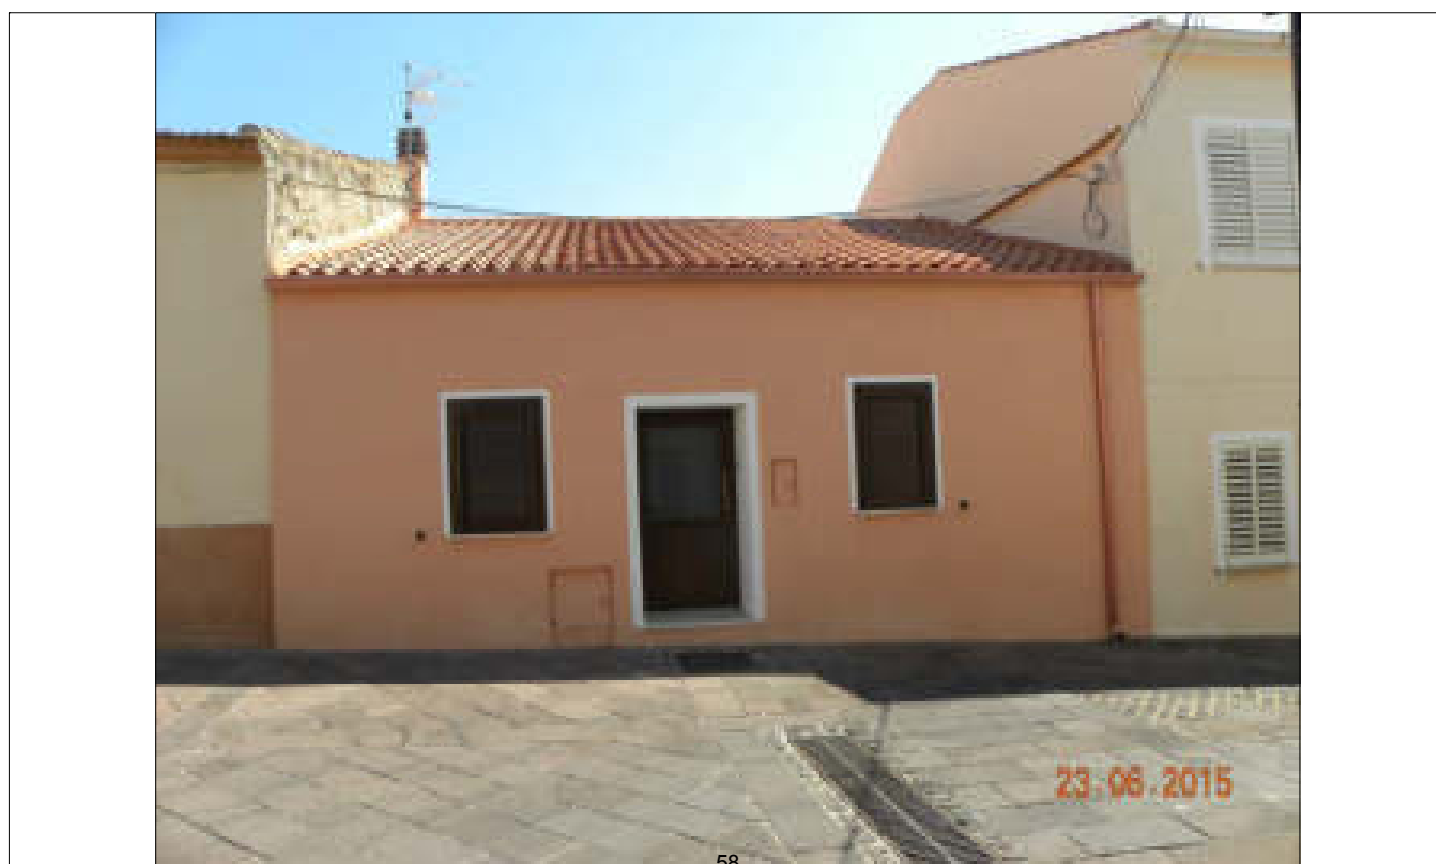
<b>COMUNE DI BULZI – 2016</b>		<b>ZONA A</b>	<b>COMPARTO N° B</b>		<b>UNITA' EDILIZIA N° 11</b>		<b>N° SCHEDA 28</b>		
<b>UBICAZIONE</b>	<b>NUMERO PIANI</b>	<b>MUTAMENTI EDILIZI</b>	<b>COMPONENTI DI FACCIATA</b>		<b>DESTINAZIONE D'USO</b>				
			Infissi	Rivestimenti					
Via Roma sn		Restauro anni 2000	Persiane in PVC		Intonaco		Abitazione		
Epoca costruzione: Dopo 1950		Estremi catastali: FGL 29, mapp.82							
<b>ANALISI CARATTERISTICHE GENERALI</b>									
<b>PIANI</b>	<b>STRUTTURA PORTANTE</b>		<b>STRUTTURA ORIZZONTALE</b>		<b>COPERTURA</b>		<b>ALTRO</b>		
	Materiale	Stato di Conservaz.	Materiale	Stato di Conservaz.	Materiale	Stato di Conserv.	Canale di gronda in rame Cornicione C1.		
Piano terra	Blocch.	Buono	Lat.-cem.	Buono	Coppi	Buono			
Piano primo									
Piano secon.									
Piano terzo									
<b>DATI PLANIVOLUMETRICI</b>									
		u.m	Stato di fatto	Stato di progetto			u.m	Stato di fatto	Stato di progetto

Superficie lotto		mq	197	197	Volume totale edificato		mc.	454.20	454.20
Superficie coperta totale		mq	141.93	141.93	Volume totale edificio principale		mc.	454.20	454.20
Superficie coperta edificio principale		mq	141.93	141.93	Volume totale pertinenze		mc.	--	--
Superficie coperta pertinenze		mq	--	--	Indice di cubatura		mc/mq	2.31	2.31
Rapporto copertura		%	72.05	72.05					
<b>PRESCRIZIONI DI PROGETTO</b>									
<b>TIPO DI INTERVENTO AMMESSO:</b> R									
<b>TIPOLOGIE PARTITI ARCHITETTONICI:</b> Tradizionali									
<b>PRESENZA DI RILEVANTI TRACCE DELL'ASSETTO STORICO:</b> SI <input type="checkbox"/> NO <input checked="" type="checkbox"/>									
<b>ALTRE PRESCRIZIONI:</b> Riordino volumi sul retro. Mantenere inalterata la simmetria delle aperture in facciata (26).									
<b>TIPOLOGIA EDILIZIA:</b> A2					<b>STATO DI CONSERVAZIONE:</b> D				
<b>RIFERIMENTO PROFILI:</b> TAV. 12a			<b>CLASSE DI TRASFORMABILITA':</b> 3			<b>VALORE EDILIZIO:</b> ordinario

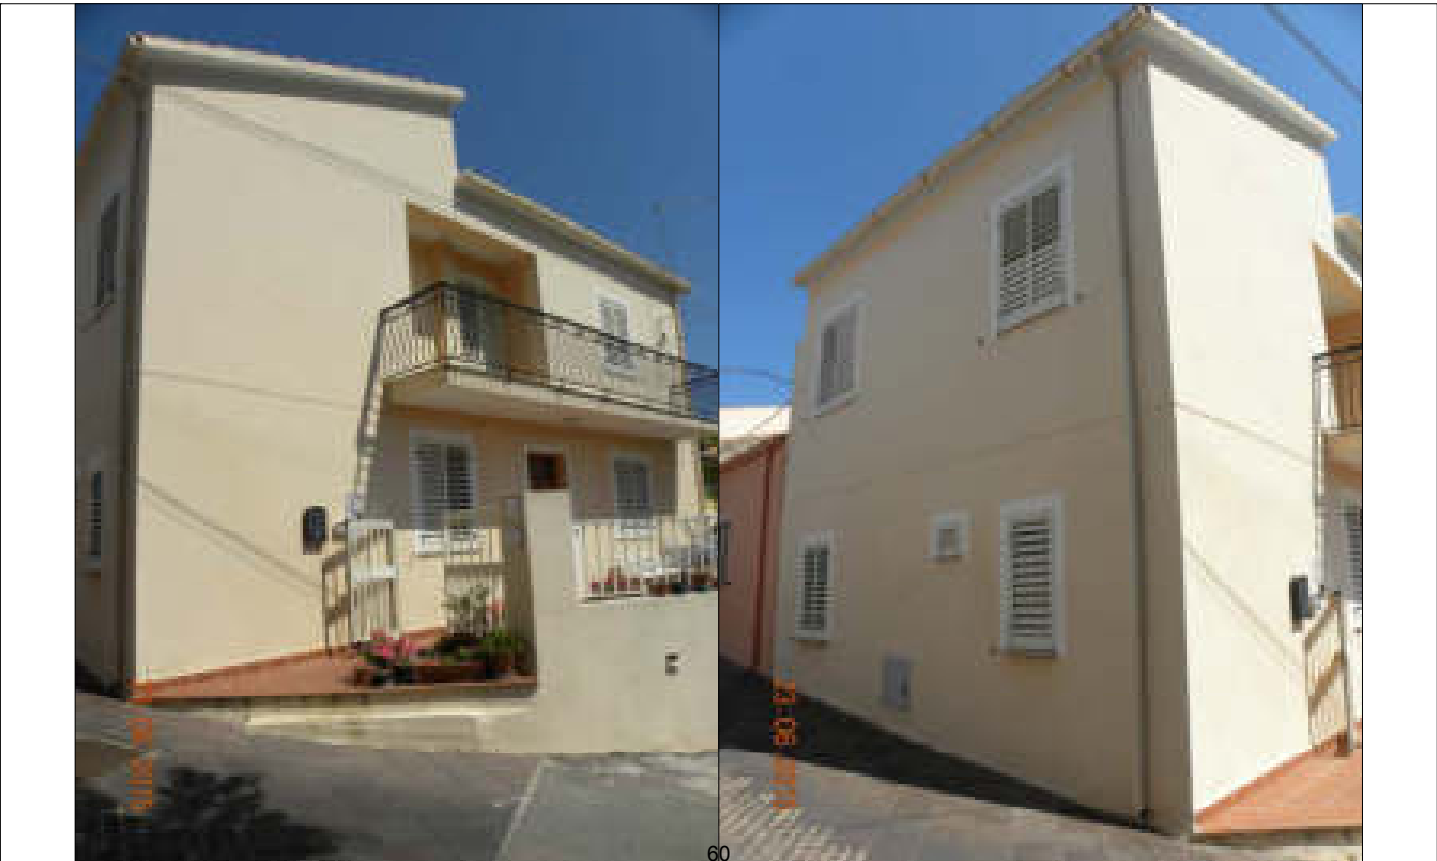
COMUNE DI BULZI – 2016		ZONA A		COMPARTO N° B		UNITA' EDILIZIA N° 12		N° SCHEDA 29	
UBICAZIONE		NUMERO PIANI		MUTAMENTI EDILIZI		COMPONENTI DI FACCIATA		DESTINAZIONE D'USO	
						Infissi	Rivestimenti		
Via Roma 53		2		Lateralmente in varie fasi		Persiane in Al bianco		Intonaco liscio	
Epoca costruzione: Dopo 1950		Estremi catastali: FGL 29, mapp.96 – 84 - 746							
ANALISI CARATTERISTICHE GENERALI									
PIANI		STRUTTURA PORTANTE		STRUTTURA ORIZZONTALE		COPERTURA		ALTRO	
		Materiale	Stato di Conservaz.	Materiale	Stato di Conservaz.	Materiale	Stato di Conserv.	Balcone lungo Cornice in c.a. Canale di gronda in lamiera	
Piano terra	Blocch.	Buono	Lat.-cem.	Buono	Coppi  Eternit (pertinenza)	Buono			
Piano primo	Blocch.	Buono	Lat.-cem.	Buono					
Piano secon.									
Piano terzo									
DATI PLANIVOLUMETRICI									
		u.m	Stato di fatto	Stato di progetto			u.m	Stato di fatto	Stato di progetto
Superficie lotto		mq	465.65	465.65	Volume totale edificato		mc.	1115.28	1115.28

Superficie coperta totale		mq	184.67	184.67	Volume totale edificio principale		mc.	878.64	878.64
Superficie coperta edificio principale		mq	125.52	125.52	Volume totale pertinenze		mc.	236.60	236.60
Superficie coperta pertinenze		mq	59.15	59.15	Indice di cubatura		mc/mq	2.39	2.39
Rapporto copertura		%	39.66	39.66					
PRESCRIZIONI DI PROGETTO									
TIPO DI INTERVENTO AMMESSO: R									
TIPOLOGIE PARTITI ARCHITETTONICI: Rimaneggiati e lontani dalla tradizione edilizia locale.									
PRESENZA DI RILEVANTI TRACCE DELL'ASSETTO STORICO: SI <input type="checkbox"/> NO <input checked="" type="checkbox"/>									
ALTRE PRESCRIZIONI: Obbligo di sostituzione lastre di cemento amianto. Rivestire in pietra locale o intonacare e tinteggiare muro su via Anglona. Riquilificazione prospetti con protezione infissi tradizionale tipo O3. (4) (12)									
TIPOLOGIA EDILIZIA: A9					STATO DI CONSERVAZIONE: E

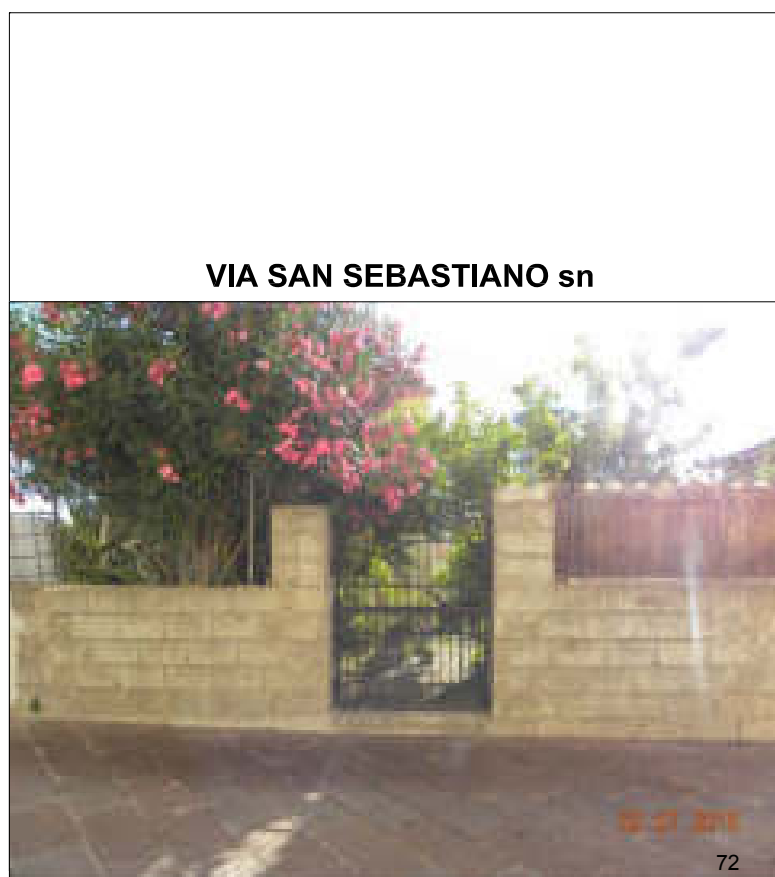
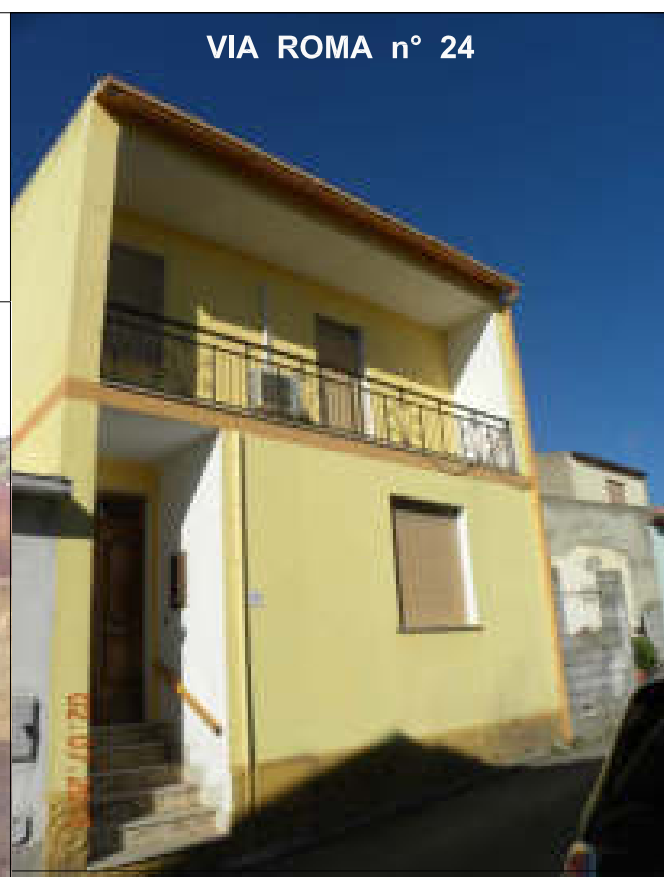
**DOCUMENTAZIONE FOTOGRAFICA**

<b>COMUNE DI BULZI – 2016</b>		<b>ZONA A</b>	<b>COMPARTO N° C</b>		<b>UNITA' EDILIZIA N° 6</b>		<b>N° SCHEDA 35</b>				
<b>UBICAZIONE</b>		<b>NUMERO PIANI</b>	<b>MUTAMENTI EDILIZI</b>	<b>COMPONENTI DI FACCIATA</b>		<b>DESTINAZIONE D'USO</b>					
				Infissi	Rivestimenti						
Via Roma 24 Via S. Sebastiano sn		2	Probabile sopraelevazione	Legno	Intonaco	abitazione					
Epoca costruzione:  Dopo 1950		Estremi catastali:  FGL 19, mapp.38-39		Avvolg. PVC	Zoccolatura spruzzata						
<b>ANALISI CARATTERISTICHE GENERALI</b>											
<b>PIANI</b>	<b>STRUTTURA PORTANTE</b>		<b>STRUTTURA ORIZZONTALE</b>		<b>COPERTURA</b>		<b>ALTRO</b>				
	Materiale	Stato di Conservaz.	Materiale	Stato di Conservaz.	Materiale	Stato di Conserv.	Canale di gronda in PVC Fascia marcapiano. Pompa di calore. Gradini interni per l'ingresso. Porta incassata. Cornicione C7.				
Piano terra	blocchi cls	buono	Lat.-cem.	buono	coppo	buono

Piano primo	blocchi cls	buono	Lat.-cem.	buono							
Piano secon.											
Piano terzo											
<b>DATI PLANIVOLUMETRICI</b>											
			u.m	Stato di fatto	Stato di progetto				u.m	Stato di fatto	Stato di progetto
Superficie lotto			mq	149.67	149.67	Volume totale edificato			mc.	516.64	576.64
Superficie coperta totale			mq	77.79	97.79	Volume totale edificio principale			mc.	516.64	516.64
Superficie coperta edificio principale			mq	77.79	77.79	Volume totale pertinenze			mc.	--	60
Superficie coperta pertinenze			mq	--	20	Indice di cubatura			mc/mq	3,45	3,85
Rapporto copertura			%	52.0	65.3						
<b>PRESCRIZIONI DI PROGETTO</b>											
<b>TIPO DI INTERVENTO AMMESSO:</b> RQ											
<b>TIPOLOGIE PARTITI ARCHITETTONICI:</b> Moderni											
<b>PRESENZA DI RILEVANTI TRACCE DELL'ASSETTO STORICO:</b> SI <input type="checkbox"/> NO <input checked="" type="checkbox"/>											
<b>ALTRE PRESCRIZIONI:</b> Obbligo di chiusura totale della loggia al 1° piano (volume già calcolato nello stato attuale). Possibilità di posto auto coperto su via S. Sebastiano, intonacare su via S. Sebastiano. Sostituire O6 con O3. Spostare unità esterna condizionatore. (20) (23) (30) (12). La quota di calpestio del piano terra, sopraelevata rispetto alla via non consente modifiche all'ingresso, non è pertanto possibile portare il portone a filo strada.

<b>TIPOLOGIA EDILIZIA:</b> A5						<b>STATO DI CONSERVAZIONE:</b> E					
<b>RIFERIMENTO PROFILI:</b> TAV. 12b				<b>CLASSE DI TRASFORMABILITA':</b> 4				<b>ALORE EDILIZIO:</b> modesto (incongruo)

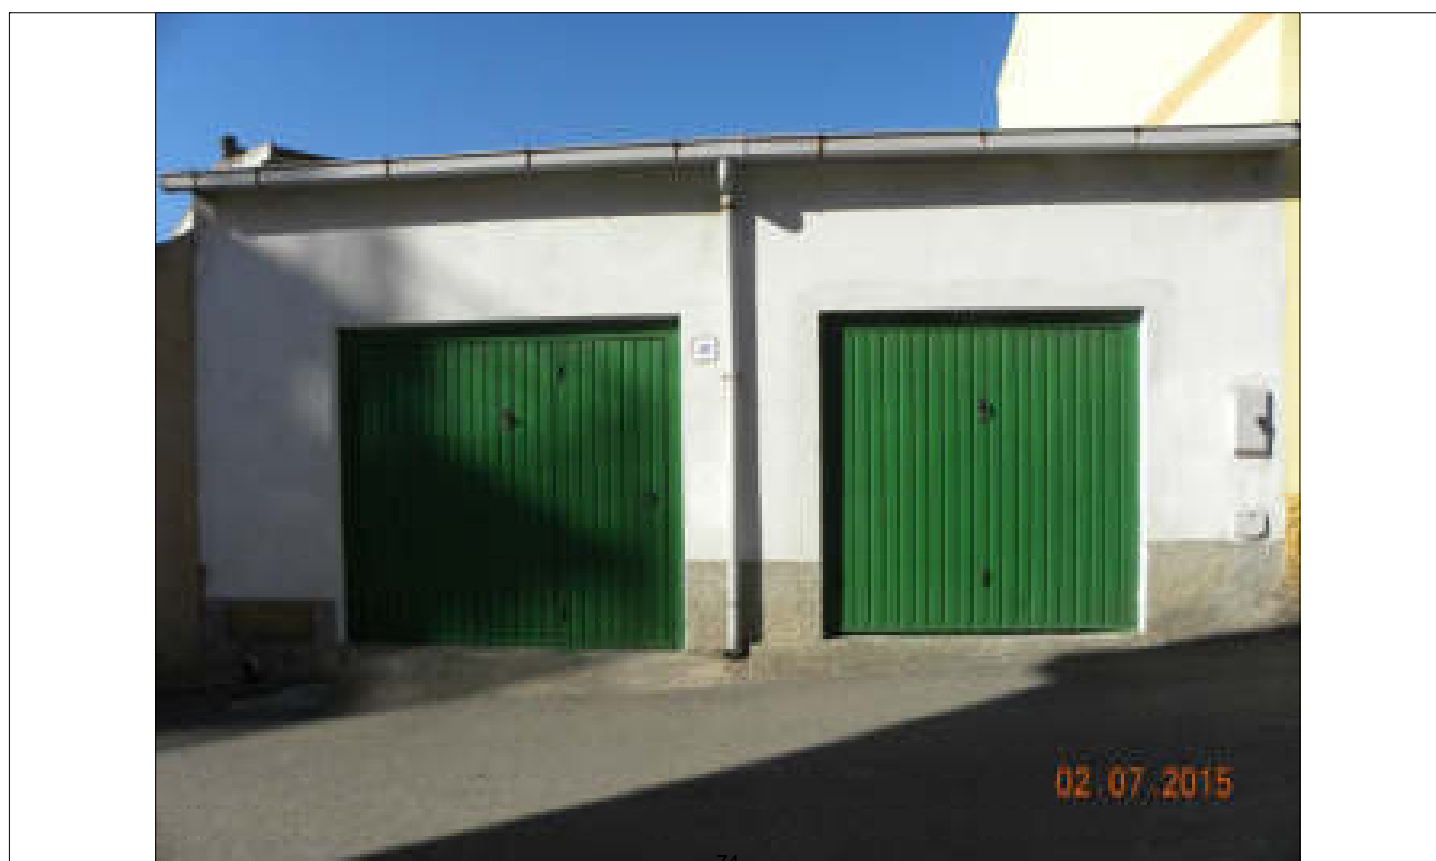
DOCUMENTAZIONE FOTOGRAFICA

<b>COMUNE DI BULZI – 2016</b>		<b>ZONA A</b>		<b>COMPARTO N° C</b>		<b>UNITA' EDILIZIA N° 7</b>		<b>N° SCHEDA 36</b>	
<b>UBICAZIONE</b>		<b>NUMERO PIANI</b>		<b>MUTAMENTI EDILIZI</b>		<b>COMPONENTI DI FACCIATA</b>		<b>DESTINAZIONE D'USO</b>	
						Infissi	Rivestimenti		
Via Roma 26		1		Nuova costruzione		Basculanti metalliche		Intonaco zoccolatura	
Epoca costruzione: Dopo 1950		Estremi catastali: FGL 19, mapp.40 – 41 - 94							
<b>ANALISI CARATTERISTICHE GENERALI</b>									
<b>PIANI</b>		<b>STRUTTURA PORTANTE</b>		<b>STRUTTURA ORIZZONTALE</b>		<b>COPERTURA</b>		<b>ALTRO</b>	
		Materiale	Stato di Conservaz.	Materiale	Stato di Conservaz.	Materiale	Stato di Conserv.	Canale di gronda in PVC	
Piano terra	blocchi cls	buono	Lat.-cem.	buono	embrice	buono			
Piano primo									
Piano secon.									
Piano terzo									
<b>DATI PLANIVOLUMETRICI</b>									
		u.m	Stato di fatto	Stato di progetto			u.m	Stato di fatto	Stato di progetto

Superficie lotto		mq	120.53	120.53	Volume totale edificato		mc.	172.12	311.00
Superficie coperta totale		mq	47.81	47.81	Volume totale edificio principale		mc.	--	311.00
Superficie coperta edificio principale		mq	--	47.81	Volume totale pertinenze		mc.	172.12	--
Superficie coperta pertinenze		mq	47.81	--	Indice di cubatura		mc/mq	1.43	2.58
Rapporto copertura		%	39.7	39.7					
<b>PRESCRIZIONI DI PROGETTO</b>									
<b>TIPO DI INTERVENTO AMMESSO:</b> S									
<b>TIPOLOGIE PARTITI ARCHITETTONICI:</b> Moderni Edificio specialistico.									
<b>PRESENZA DI RILEVANTI TRACCE DELL'ASSETTO STORICO:</b> SI <input type="checkbox"/> NO <input checked="" type="checkbox"/>									
<b>ALTRE PRESCRIZIONI:</b> Possibilità di sopraelevazione per l'armonizzazione delle architetture e della facciata (art. 30 L.R. n.8/2015). Tinteggiare, sostituire canali di gronda (2) con canale in rame, sostituire o rivestire con legno porte basculanti (20) (25) (6) Realizzazione di tetto a falde con tegole coppi.

<b>TIPOLOGIA EDILIZIA:</b> A11					<b>STATO DI CONSERVAZIONE:</b> E				
<b>RIFERIMENTO PROFILI:</b> TAV. 12b			<b>CLASSE DI TRASFORMABILITA':</b> 4			<b>VALORE EDILIZIO:</b> modesto

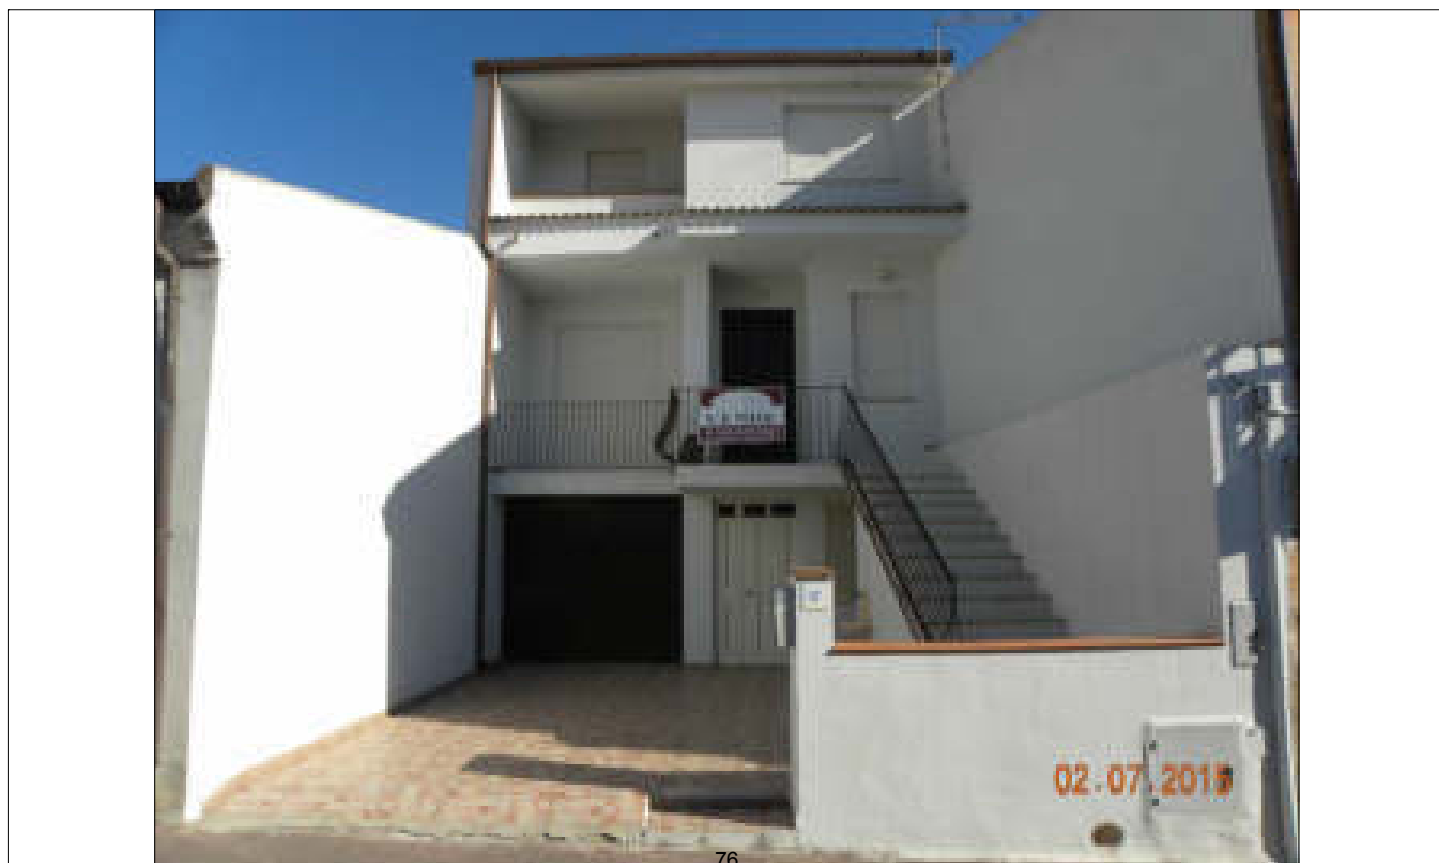
### DOCUMENTAZIONE FOTOGRAFICA

<b>COMUNE DI BULZI – 2016</b>		<b>ZONA A</b>		<b>COMPARTO N° C</b>		<b>UNITA' EDILIZIA N° 8</b>		<b>N° SCHEDA 37</b>	
<b>UBICAZIONE</b>		<b>NUMERO PIANI</b>		<b>MUTAMENTI EDILIZI</b>		<b>COMPONENTI DI FACCIATA</b>		<b>DESTINAZIONE D'USO</b>	
						Infissi	Rivestimenti		
Via San Sebastiano 17		3		Nuova costruzione 2000 circa		Alluminio	intonaco	Abitazione + Posto macchina	
Epoca costruzione:  Dopo 1950		Estremi catastali:  FGL 19, mapp.52 - 67				Avvolgibili in PVC			
<b>ANALISI CARATTERISTICHE GENERALI</b>									
<b>PIANI</b>		<b>STRUTTURA PORTANTE</b>		<b>STRUTTURA ORIZZONTALE</b>		<b>COPERTURA</b>		<b>ALTRO</b>	
		Materiale	Stato di Conservaz.	Materiale	Stato di Conservaz.	Materiale	Stato di Conserv.	Logge Scaletta esterna rettilinea Canale gronda in PVC Cornicione in c.a. Edificio arretrato rispetto al filo strada	
Piano terra	blocchi cls	ottimo	Lat.-cem.	buono	portoghese	ottimo			
Piano primo	blocchi cls	ottimo	Lat.-cem.	buono

Piano secon.	blocchi cls	ottimo	Lat.-cem.	buono					
Piano terzo									
<b>DATI PLANIVOLUMETRICI</b>									
		u.m	Stato di fatto	Stato di progetto			u.m	Stato di fatto	Stato di progetto
Superficie lotto		mq	170.16	170.16	Volume totale edificato		mc.	540.22	540.22
Superficie coperta totale		mq	88.03	88.03	Volume totale edificio principale		mc.	508.47	508.47
Superficie coperta edificio principale		mq	75.95	75.95	Volume totale pertinenze		mc.	31.75	31.75
Superficie coperta pertinenze		mq	12.08	12.08	Indice di cubatura		mc/mq	3.17	3.17
Rapporto copertura		%	51.7	51.7					
<b>PRESCRIZIONI DI PROGETTO</b>									
<b>TIPO DI INTERVENTO AMMESSO: R</b>									
<b>TIPOLOGIE PARTITI ARCHITETTONICI:</b>									
Moderni e decontestualizzati. Edificio arretrato rispetto al filo strada interrompendone la continuità.									
<b>PRESENZA DI RILEVANTI TRACCE DELL'ASSETTO STORICO:</b> SI <input type="checkbox"/> NO <input checked="" type="checkbox"/>

<b>ALTRE PRESCRIZIONI:</b> Realizzazione di muro di cortina con nuove aperture a filo strada. Eventuale collocazione di persiane in sostituzione o in aggiunta alle avvolgibili esistenti. Eliminare logge riportando il tamponamento esterno a filo facciata. (20) (23) (12)									
<b>TIPOLOGIA EDILIZIA:</b> A9					<b>STATO DI CONSERVAZIONE:</b> E				
<b>RIFERIMENTO PROFILI:</b> TAV. 12b			<b>CLASSE DI TRASFORMABILITA':</b> 3			<b>VALORE EDILIZIO:</b> incongruo

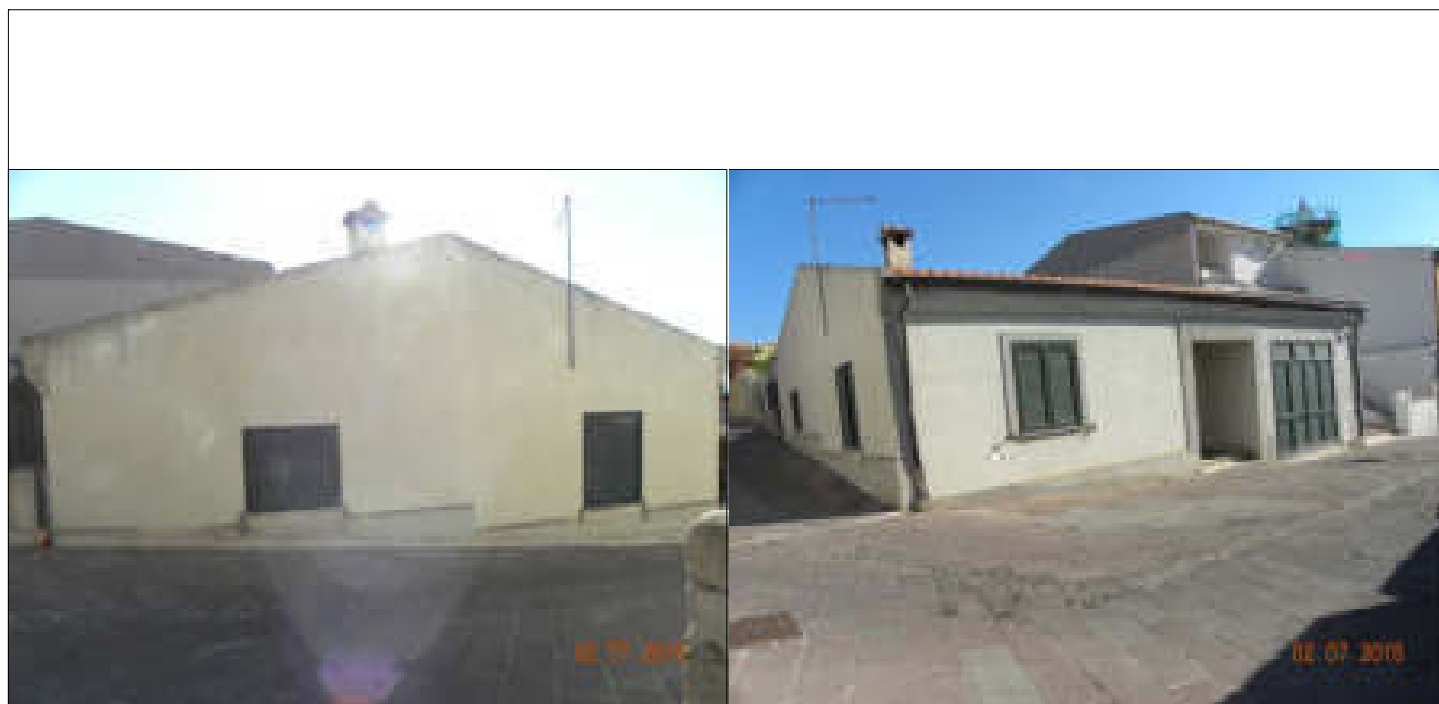
### DOCUMENTAZIONE FOTOGRAFICA

COMUNE DI BULZI – 2016		ZONA A		COMPARTO N° C		UNITA' EDILIZIA N° 10		N° SCHEDA 39			
UBICAZIONE		NUMERO PIANI		MUTAMENTI EDILIZI		COMPONENTI DI FACCIATA		DESTINAZIONE D'USO			
						Infissi	Rivestimenti				
Via San Sebastiano 15		1		Nuova costruzione (2000 – 2005)		alluminio		intonaco			
Epoca costruzione: Dopo 1950		Estremi catastali: FGL 19, mapp.50 – 51 – 65 – 65-1 – 66 – 66-1									
<b>ANALISI CARATTERISTICHE GENERALI</b>											
PIANI		STRUTTURA PORTANTE		STRUTTURA ORIZZONTALE		COPERTURA		ALTRO			
		Materiale	Stato di Conservaz.	Materiale	Stato di Conservaz.	Materiale	Stato di Conserv.	Fumaiolo Canale di gronda in rame Porta ingresso “incassata” con gradini.			
Piano terra	blocchi cls	buono	Lat.-cem.	buonop	coppo	buono					
Piano primo											
Piano secon.											
Piano terzo											
<b>DATI PLANIVOLUMETRICI</b>											
				u.m	Stato di fatto	Stato di progetto			u.m	Stato di fatto	Stato di progetto

Superficie lotto				mq	320.10	320.10	Volume totale edificato		mc.	356.64	416.64
Superficie coperta totale				mq	118.88	138.88	Volume totale edificio principale		mc.	356.64	356.64
Superficie coperta edificio principale				mq	118.88	118.88	Volume totale pertinenze		mc.	--	60
Superficie coperta pertinenze				mq	--	20	Indice di cubatura		mc/mq	1.11	1.30
Rapporto copertura				%	37.13	43.4					
<b>PRESCRIZIONI DI PROGETTO</b>											
TIPO DI INTERVENTO AMMESSO: RQ											
TIPOLOGIE PARTITI ARCHITETTONICI: Moderni											
PRESENZA DI RILEVANTI TRACCE DELL'ASSETTO STORICO: SI <input type="checkbox"/> NO <input checked="" type="checkbox"/>											
ALTRE PRESCRIZIONI: Avanzamento del portone d'ingresso a filo facciata. Possibilità di incremento per realizzazione di posto macchina coperto, sul lato ovest con eventuale tetto a verde pensile.											
TIPOLOGIA EDILIZIA: A9						STATO DI CONSERVAZIONE: E

RIFERIMENTO PROFILI: TAV. 12b				CLASSE DI TRASFORMABILITA': 4				VALORE EDILIZIO: ordinario

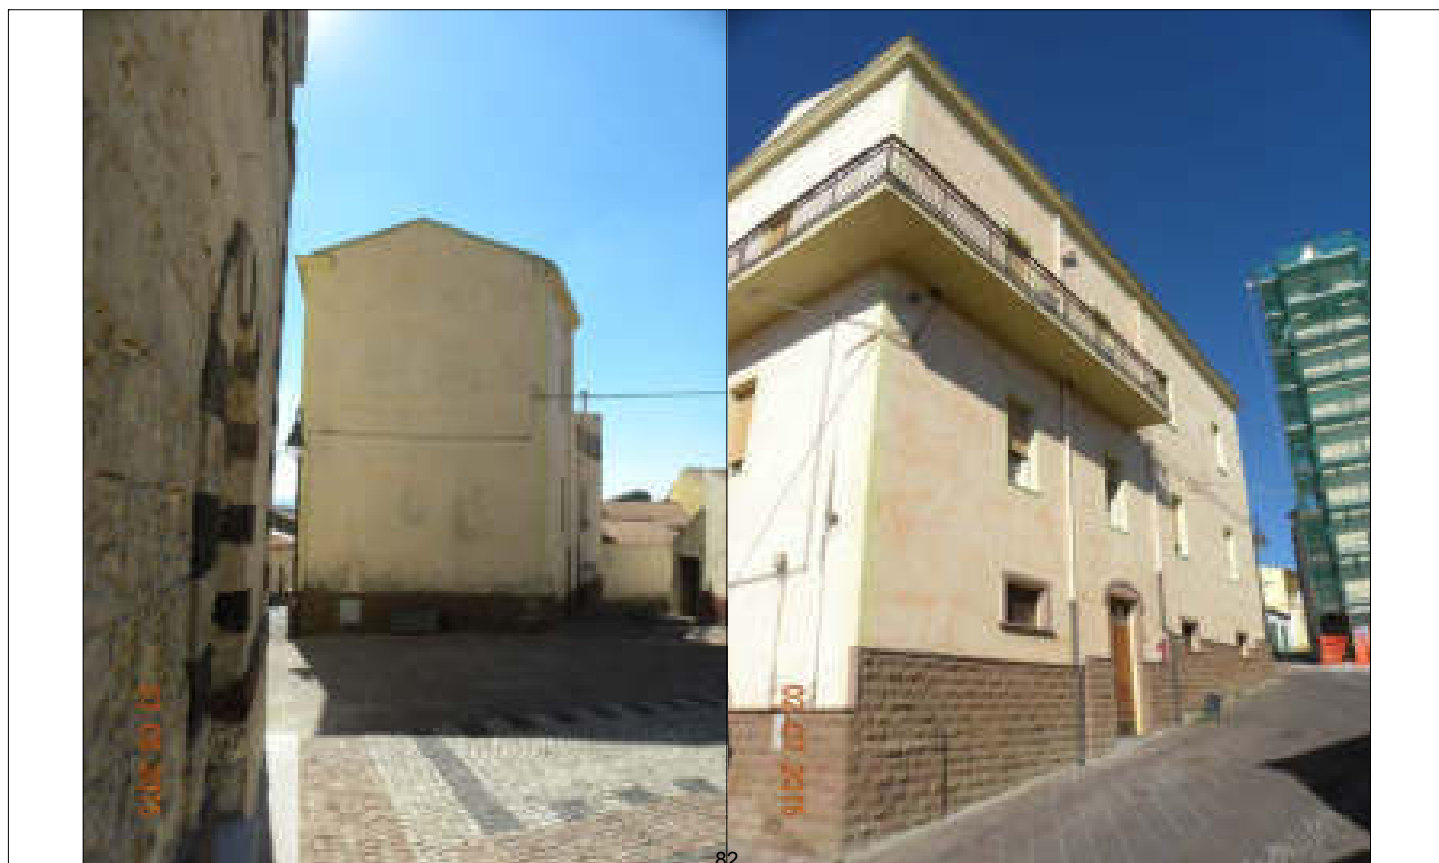
DOCUMENTAZIONE FOTOGRAFICA

<b>COMUNE DI BULZI – 2016</b>		<b>ZONA A</b>	<b>COMPARTO N° D</b>		<b>UNITA' EDILIZIA N° 1</b>		<b>N° SCHEDA 40</b>	
<b>UBICAZIONE</b>	<b>NUMERO PIANI</b>	<b>MUTAMENTI EDILIZI</b>	<b>COMPONENTI DI FACCIATA</b>		<b>DESTINAZIONE D'USO</b>			
			Infissi	Rivestimenti				
Via Roma 28	3	Numerose ristrutturazioni	Legno		Intonaco		abitazione	
Epoca costruzione: 1900 - 1950	Estremi catastali: FGL 19, mapp.58		Avvolg. in pvc		zoccolatura in trachite bugnata			
<b>ANALISI CARATTERISTICHE GENERALI</b>								
<b>PIANI</b>	<b>STRUTTURA PORTANTE</b>		<b>STRUTTURA ORIZZONTALE</b>		<b>COPERTURA</b>		<b>ALTRO</b>	
	Materiale	Stato di Conservaz.	Materiale	Stato di Conservaz.	Materiale	Stato di Conserv.	Lungo balcone ad angolo Cornicione in c.a. Scalette in copertura Canna fumaria	
Piano terra	muratura	buono	Lat.-cem.*	buono	Coppo  2 terrazzi	buono		
Piano primo	muratura	buono	Lat.-cem.	buono				
Piano secon.	muratura	buono	Lat.-cem.	buono

Piano terzo								
			* Volta (parziale)					
<b>DATI PLANIVOLUMETRICI</b>								
		u.m	Stato di fatto	Stato di progetto		u.m	Stato di fatto	Stato di progetto
Superficie lotto		mq	199.09	199.09	Volume totale edificato	mc.	1672.65	1672.65
Superficie coperta totale		mq	199.09	199.09	Volume totale edificio principale	mc.	1672.65	1672.65
Superficie coperta edificio principale		mq	199.09	199.09	Volume totale pertinenze	mc.	--	--
Superficie coperta pertinenze		mq	--	--	Indice di cubatura	mc/mq	8.40	8.40
Rapporto copertura		%	100	100				
<b>PRESCRIZIONI DI PROGETTO</b>								
<b>TIPO DI INTERVENTO AMMESSO:</b> R								
<b>TIPOLOGIE PARTITI ARCHITETTONICI:</b> Molto rimaneggiati.								
<b>PRESENZA DI RILEVANTI TRACCE DELL'ASSETTO STORICO:</b> SI <input type="checkbox"/> NO <input checked="" type="checkbox"/>								
Parziale copertura a volta al 1° livello.								
<b>ALTRE PRESCRIZIONI:</b> Tetto su tutta la copertura. Necessità di riqualificazione di tutti i fronti stradali: riduzione lunghezza balcone eventualmente con 2 piccoli staccati, riduzione altezza zoccolatura in pietra, posa in opera di nuovi sistemi di oscuramento omogenei su tutti i prospetti. Posa in opera di O3. Riordino canna fumaria. (13)

<b>TIPOLOGIA EDILIZIA:</b> A9					<b>STATO DI CONSERVAZIONE:</b> E			
<b>RIFERIMENTO PROFILI:</b> TAV. 12b			<b>CLASSE DI TRASFORMABILITA':</b> 3			<b>VALORE EDILIZIO:</b> incongruo

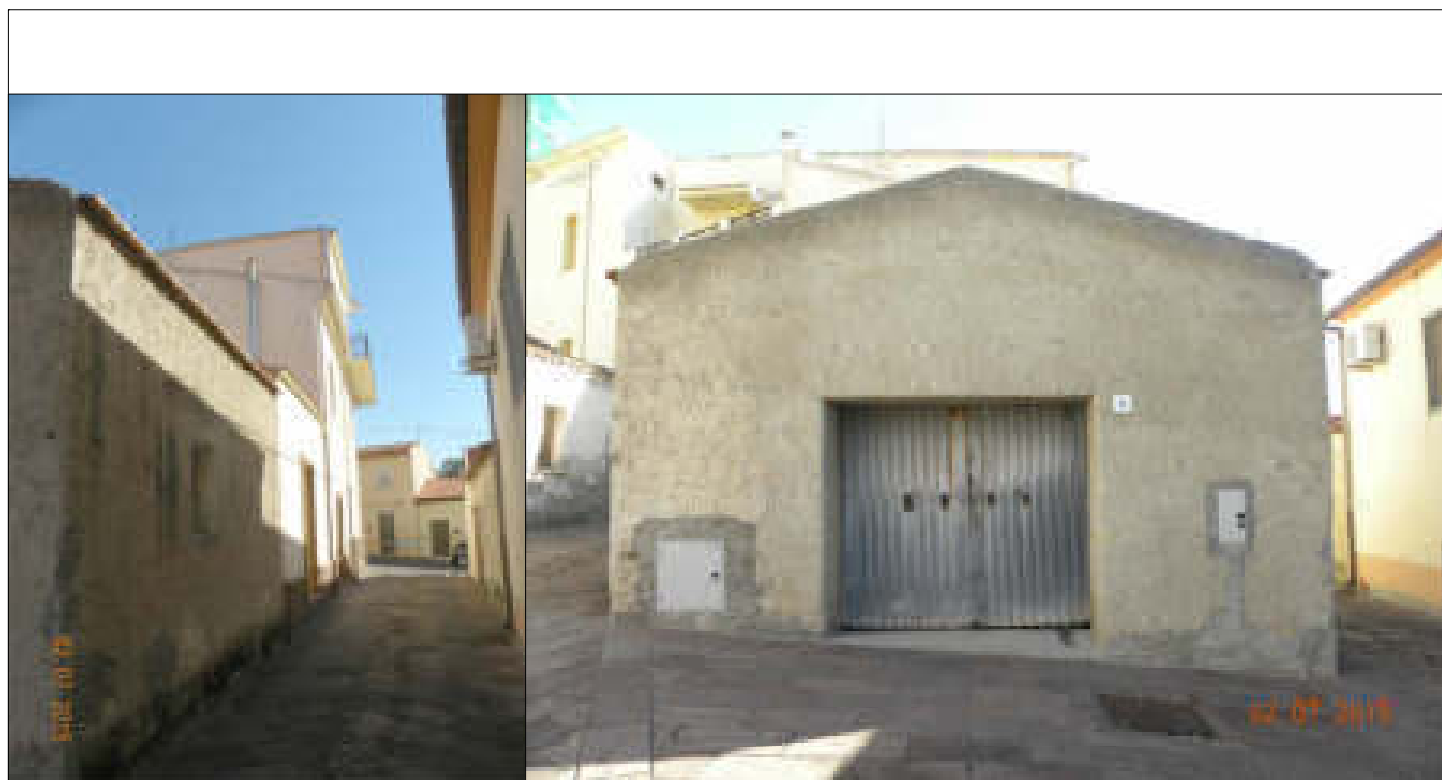
**DOCUMENTAZIONE FOTOGRAFICA**

<b>COMUNE DI BULZI – 2015</b>		<b>ZONA A</b>		<b>COMPARTO N° D</b>		<b>UNITA' EDILIZIA N° 2</b>		<b>N° SCHEDA 41</b>	
<b>UBICAZIONE</b>		<b>NUMERO PIANI</b>		<b>MUTAMENTI EDILIZI</b>		<b>COMPONENTI DI FACCIATA</b>		<b>DESTINAZIONE D'USO</b>	
						Infissi	Rivestimenti		
Via IV Novembre 6		1		--		Metallo a scorrimento orizzontale		Intonaco rustico	
Epoca costruzione: Prima 1900		Estremi catastali: FGL 19, mapp.72							
<b>ANALISI CARATTERISTICHE GENERALI</b>									
<b>PIANI</b>		<b>STRUTTURA PORTANTE</b>		<b>STRUTTURA ORIZZONTALE</b>		<b>COPERTURA</b>		<b>ALTRO</b>	
		Materiale	Stato di Conservaz.	Materiale	Stato di Conservaz.	Materiale	Stato di Conserv.	Tegole a sporgere senza gronda C1.	
Piano terra	muratura	discreto	n.r.	n.r.	marsigliese	buono			
Piano primo									
Piano secon.									
Piano terzo									
<b>DATI PLANIVOLUMETRICI</b>									
		u.m	Stato di fatto	Stato di progetto			u.m	Stato di fatto	Stato di progetto

Superficie lotto		mq	30.16	30.16	Volume totale edificato		mc.	105.56	193.02
Superficie coperta totale		mq	30.16	30.16	Volume totale edificio principale		mc.	105.56	193.02
Superficie coperta edificio principale		mq	30.16	30.16	Volume totale pertinenze		mc.	--	--
Superficie coperta pertinenze		mq	--	--	Indice di cubatura		mc/mq	3.50	6.40
Rapporto copertura		%	100	100					
<b>PRESCRIZIONI DI PROGETTO</b>									
<b>TIPO DI INTERVENTO AMMESSO:</b> R (S*)									
<b>TIPOLOGIE PARTITI ARCHITETTONICI:</b> Tradizionali.									
<b>Edificio specialistico.</b>									
<b>PRESENZA DI RILEVANTI TRACCE DELL'ASSETTO STORICO:</b> SI <input type="checkbox"/> NO <input checked="" type="checkbox"/>									
<b>ALTRE PRESCRIZIONI: (*Vedi Tav.12b)</b> Possibilità di mutamento di destinazione d'uso con il recupero della abitazione (poi dismessa). In tal caso (considerata la modesta sup. coperta) può essere consentita la sopraelevazione con V = 87,46 mc e h = 2,90 mt. Sostituzione infisso metallico con infisso legno. Intonaco liscio o tinteggiatura con colori gamma terre. Mantenere C1. (20) (25)

<b>TIPOLOGIA EDILIZIA:</b> A11					<b>STATO DI CONSERVAZIONE:</b> E				
<b>RIFERIMENTO PROFILI:</b> TAV. 12b			<b>CLASSE DI TRASFORMABILITA':</b> 3 (4)			<b>VALORE EDILIZIO:</b> modesto

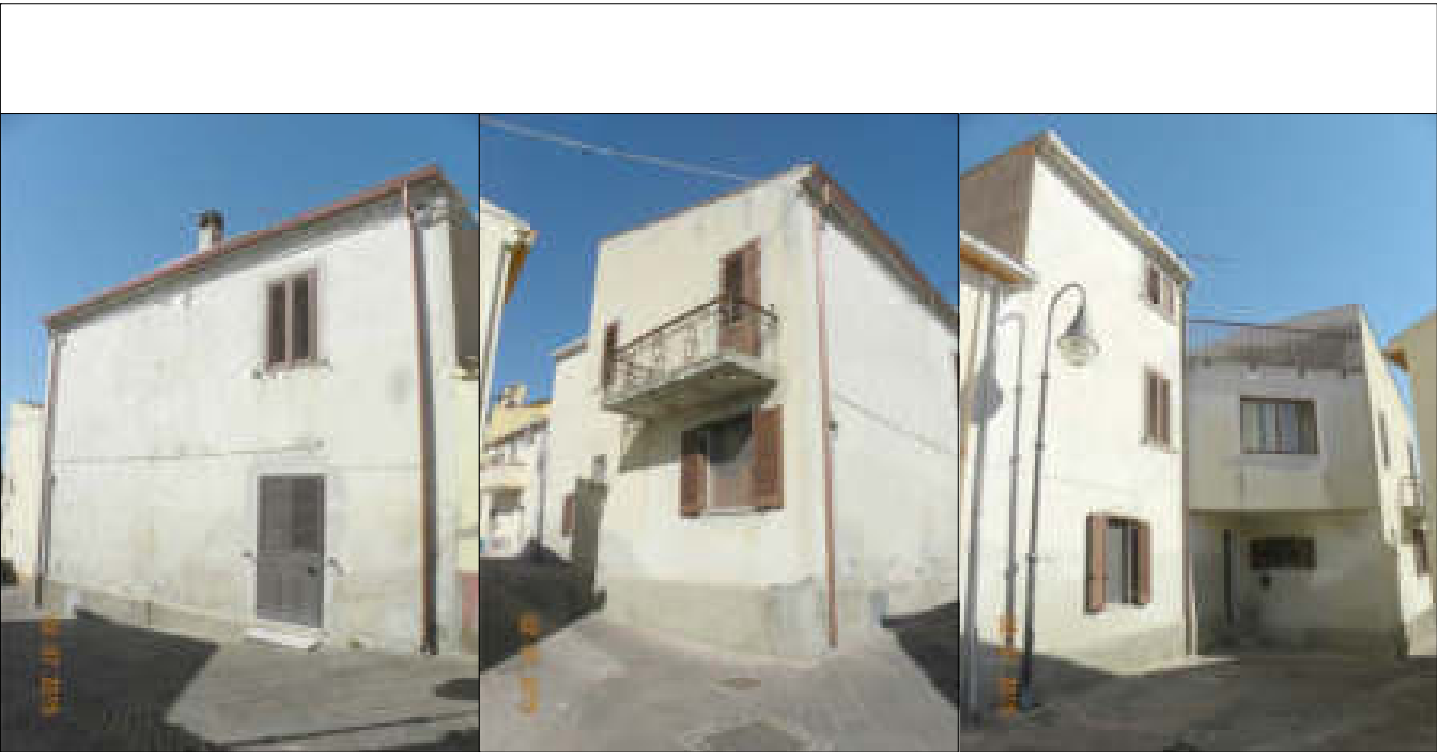
DOCUMENTAZIONE FOTOGRAFICA

<b>COMUNE DI BULZI – 2016</b>		<b>ZONA A</b>		<b>COMPARTO N° E</b>		<b>UNITA' EDILIZIA N° 1</b>		<b>N° SCHEDA 42</b>	
<b>UBICAZIONE</b>		<b>NUMERO PIANI</b>		<b>MUTAMENTI EDILIZI</b>		<b>COMPONENTI DI FACCIATA</b>		<b>DESTINAZIONE D'USO</b>	
						Infissi	Rivestimenti		
Via Roma 32 Via Brigata Sassari 21		2 + mansarda		Diverse ristrutturazioni e fusioni		Persiane in alluminio		Intonaco  Zoccolatura spruzzata	
Epoca costruzione:  Prima 1950		Estremi catastali:  FGL 19, mapp.75 – 76 – 77 - 91							
<b>ANALISI CARATTERISTICHE GENERALI</b>									
<b>PIANI</b>		<b>STRUTTURA PORTANTE</b>		<b>STRUTTURA ORIZZONTALE</b>		<b>COPERTURA</b>		<b>ALTRO</b>	
		Materiale	Stato di Conservaz.	Materiale	Stato di Conservaz.	Materiale	Stato di Conserv.		
Piano terra		muratura	discreto	Lat.-cem.	buono	Coppo e marsigliesi		Balcone con ringhiera in ferro Corpo di fabbrica in aggetto "obliquo" Canale gronda in rame Cornicione C7 Gradini esterno su via B. Sassari. Fumaiolo.

Piano primo		muratura	discreto	Lat.-cem.	buono	Terrazzo (su corpo obliquo)			
Piano secon.									
Piano terzo									
<b>DATI PLANIVOLUMETRICI</b>									
		u.m	Stato di fatto	Stato di progetto			u.m	Stato di fatto	Stato di progetto
Superficie lotto		mq	122.27	122.27	Volume totale edificato		mc.	1010.09	1010.09
Superficie coperta totale		mq	122.27	122.27	Volume totale edificio principale		mc.	1010.09	1010.09
Superficie coperta edificio principale		mq	122.27	122.27	Volume totale pertinenze		mc.	--	--
Superficie coperta pertinenze		mq	--	--	Indice di cubatura		mc/mq	8.26	8.26
Rapporto copertura		%	100	100					
<b>PRESCRIZIONI DI PROGETTO</b>									
<b>TIPO DI INTERVENTO AMMESSO:</b> R									
<b>TIPOLOGIE PARTITI ARCHITETTONICI:</b> Tradizionali rimaneggiati e incongrui su via B. Sassari									
<b>PRESENZA DI RILEVANTI TRACCE DELL'ASSETTO STORICO:</b> SI <input type="checkbox"/> NO <input checked="" type="checkbox"/>

<b>ALTRE PRESCRIZIONI:</b> Riqualificazione prospetti con tinteggiatura e uniformità nei materiali degli infissi, delle gronde e della copertura Riallineamento aperture su via Brigata Sassari. Su via Roma realizzare cornicione C4. <b>(20) (27) (12)</b>									
<b>TIPOLOGIA EDILIZIA:</b> A9					<b>STATO DI CONSERVAZIONE:</b> E				
<b>RIFERIMENTO PROFILI:</b> TAV. 12b			<b>CLASSE DI TRASFORMABILITA':</b> 3			<b>VALORE EDILIZIO:</b> ordinario
