**COMUNE DI**  
**B U L Z I**  
**PROV. DI SASSARI**

# **PIANO PARTICOLAREGGIATO**

## **CENTRO MATRICE**

**SCHEDE UNITA IMMOBILIARI:**  
**ISOLATI da A a G**

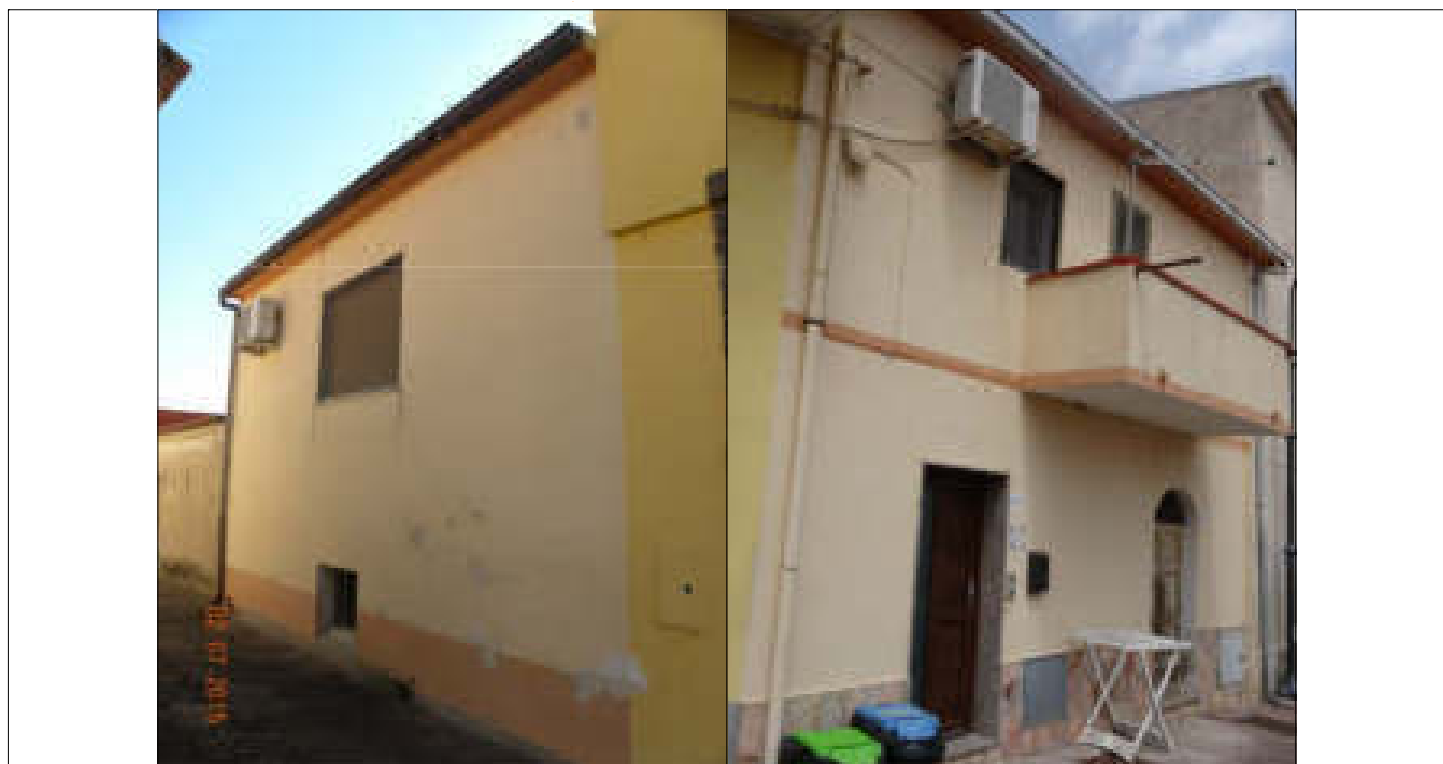
**DOCUMENTAZIONE FOTOGRAFICA**

<b>COMUNE DI BULZI – 2016</b>		<b>ZONA A</b>	<b>COMPARTO N° E</b>		<b>UNITA' EDILIZIA N° 2</b>		<b>N° SCHEDA 43</b>	
<b>UBICAZIONE</b>	<b>NUMERO PIANI</b>	<b>MUTAMENTI EDILIZI</b>	<b>COMPONENTI DI FACCIATA</b>		<b>DESTINAZIONE D'USO</b>			
			Infissi	Rivestimenti				
Via Brigata Sassari 17-19 Via IV Novembre	2	sopraelevazione	Legno, alluminio	Intonaco liscio	Abitazione con doppio affaccio stradale			
Epoca costruzione:  Prima 1950	Estremi catastali:  FGL 19, mapp.90 - 92		Avvolg. in pvc	zoccolatura a placchette				
<b>ANALISI CARATTERISTICHE GENERALI</b>								
<b>PIANI</b>	<b>STRUTTURA PORTANTE</b>		<b>STRUTTURA ORIZZONTALE</b>		<b>COPERTURA</b>	<b>ALTRO</b>		
	Materiale	Stato di Conservaz.	Materiale	Stato di Conservaz.	Materiale		Stato di Conserv.	
Piano terra	muratura	discreto	Lat.-cem.	buono	marsigliese	Discreto	Porta con rosta semicircolare (n° 19) Balcone con parapetto pieno Pompe di calore (su entrambe le vie) Fascia marcapiano Canale in lamiera.

Piano primo	muratura	discreto	Lat.-cem.	buono				
Piano secon.								
Piano terzo								
<b>DATI PLANIVOLUMETRICI</b>								
	u.m	Stato di fatto	Stato di progetto		u.m	Stato di fatto	Stato di progetto	
Superficie lotto	mq	82.72	82.72	Volume totale edificato	mc.	388.78	388.78	
Superficie coperta totale	mq	82.72	82.72	Volume totale edificio principale	mc.	388.78	388.78	
Superficie coperta edificio principale	mq	82.72	82.72	Volume totale pertinenze	mc.	--	--	
Superficie coperta pertinenze	mq	--	--	Indice di cubatura	mc/mq	4.70	4.70	
Rapporto copertura	%	100	100					
<b>PRESCRIZIONI DI PROGETTO</b>								
<b>TIPO DI INTERVENTO AMMESSO:</b> R								
<b>TIPOLOGIE PARTITI ARCHITETTONICI:</b> Molto rimaneggiati								
<b>PRESENZA DI RILEVANTI TRACCE DELL'ASSETTO STORICO:</b> SI <input checked="" type="checkbox"/> NO <input type="checkbox"/>								
<b>ALTRE PRESCRIZIONI:</b> Eliminazione zoccolatura a placchette. Spostamento split e antenna. Ringhiera metallica per il balcone. Manutenzione portone legno tipo P5 al n° 19. Riallineamento aperture su via B. Sassari. Sostituzione portone tipo P6 con P8, sistemi di oscuramento con O4 o O3. (12) (20) (30) (22)

<b>TIPOLOGIA EDILIZIA:</b> A5				<b>STATO DI CONSERVAZIONE:</b> C				
<b>RIFERIMENTO PROFILI:</b> TAV. 12b		<b>CLASSE DI TRASFORMABILITA':</b> 3			<b>VALORE EDILIZIO:</b> ordinario

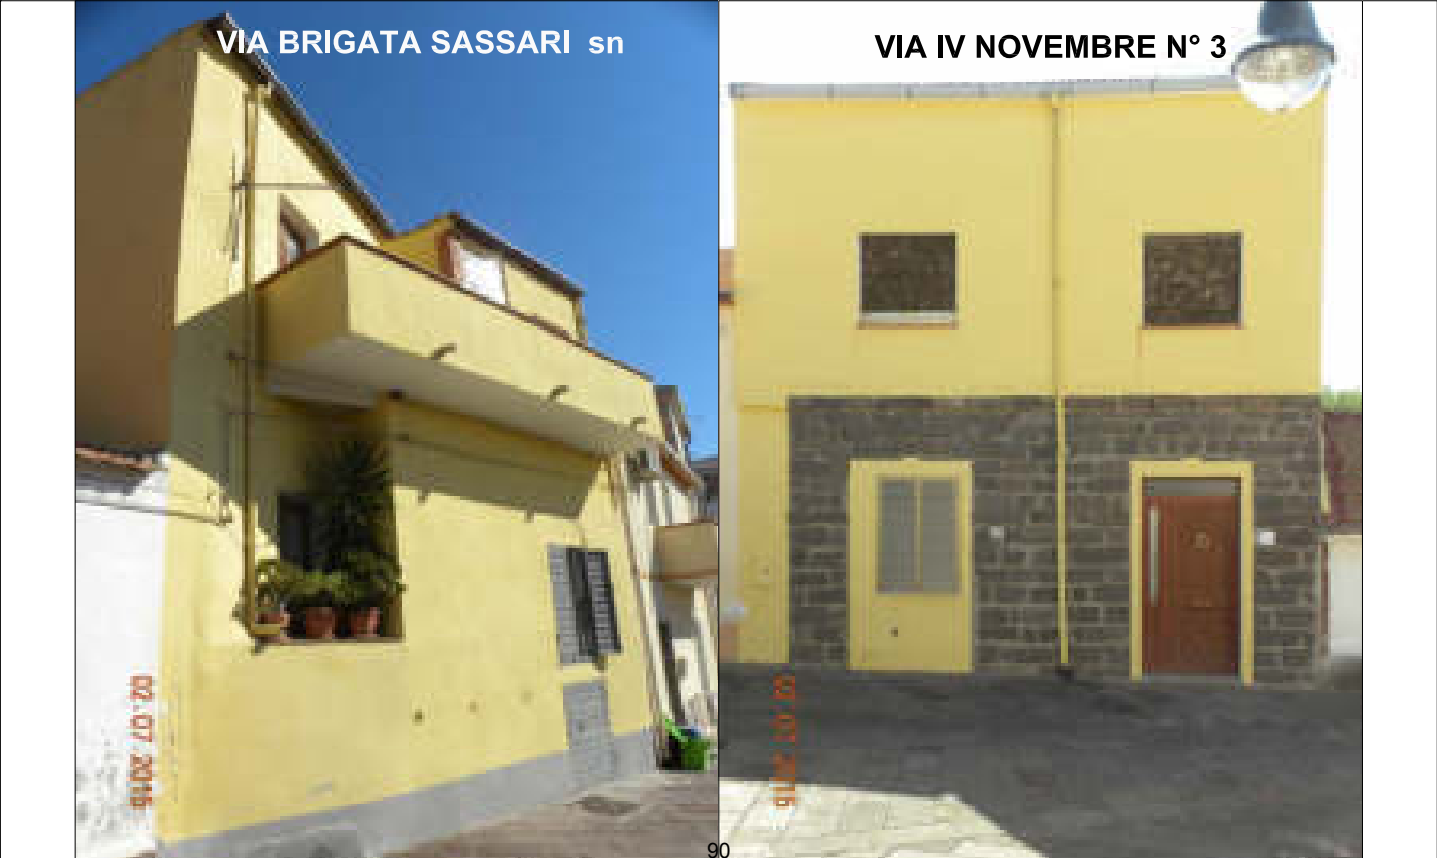
DOCUMENTAZIONE FOTOGRAFICA

<b>COMUNE DI BULZI – 2016</b>		<b>ZONA A</b>		<b>COMPARTO N° E</b>		<b>UNITA' EDILIZIA N° 3</b>		<b>N° SCHEDA 44</b>	
<b>UBICAZIONE</b>		<b>NUMERO PIANI</b>		<b>MUTAMENTI EDILIZI</b>		<b>COMPONENTI DI FACCIATA</b>		<b>DESTINAZIONE D'USO</b>	
						Infissi	Rivestimenti		
Via IV Novembre 3 Via Brigata Sassari		2		ristrutturazioni		legno alluminio pvc		Abitazione con doppio affaccio stradale	
Epoca costruzione:  Dopo 1950		Estremi catastali:  FGL 19, mapp.101 – 101-1				Intonaco liscio  trachite			
<b>ANALISI CARATTERISTICHE GENERALI</b>									
<b>PIANI</b>		<b>STRUTTURA PORTANTE</b>		<b>STRUTTURA ORIZZONTALE</b>		<b>COPERTURA</b>		<b>ALTRO</b>	
		Materiale	Stato di Conservaz.	Materiale	Stato di Conservaz.	Materiale	Stato di Conserv.	Canali di gronda in PVC Balcone (via B. Sassari) Cornicione C6/C7	
Piano terra	trachite	buono	Lat.-cem.	Buono	marsigliese	buono			
Piano primo	muratura	buono	Lat.-cem.	Buono

Piano secon.									
Piano terzo									
<b>DATI PLANIVOLUMETRICI</b>									
		u.m	Stato di fatto	Stato di progetto			u.m	Stato di fatto	Stato di progetto
Superficie lotto		mq	68.73	68.73	Volume totale edificato		mc.	496.59	496.59
Superficie coperta totale		mq	68.73	68.73	Volume totale edificio principale		mc.	496.59	496.59
Superficie coperta edificio principale		mq	68.73	68.73	Volume totale pertinenze		mc.	--	--
Superficie coperta pertinenze		mq	--	--	Indice di cubatura		mc/mq	7.22	7.22
Rapporto copertura		%	100	100					
<b>PRESCRIZIONI DI PROGETTO</b>									
<b>TIPO DI INTERVENTO AMMESSO:</b> R									
<b>TIPOLOGIE PARTITI ARCHITETTONICI:</b> Moderni e dissonanti specie su via B. Sassari									
<b>PRESENZA DI RILEVANTI TRACCE DELL'ASSETTO STORICO:</b> SI <input type="checkbox"/> NO <input checked="" type="checkbox"/>									
<b>ALTRE PRESCRIZIONI:</b> Uniformare tipologie materiali e disegno infissi. Utilizzo O3. Ringhiera metallica per il balcone. Riordino volumi su via Brigata Sassari con demolizione superfetazione. Finestre in falda per utilizzo sottotetto. (12) (20) (14)

<b>TIPOLOGIA EDILIZIA:</b> A5					<b>STATO DI CONSERVAZIONE:</b> E				
<b>RIFERIMENTO PROFILI:</b> TAV. 12b			<b>CLASSE DI TRASFORMABILITA':</b> 3			<b>VALORE EDILIZIO:</b> incongruo

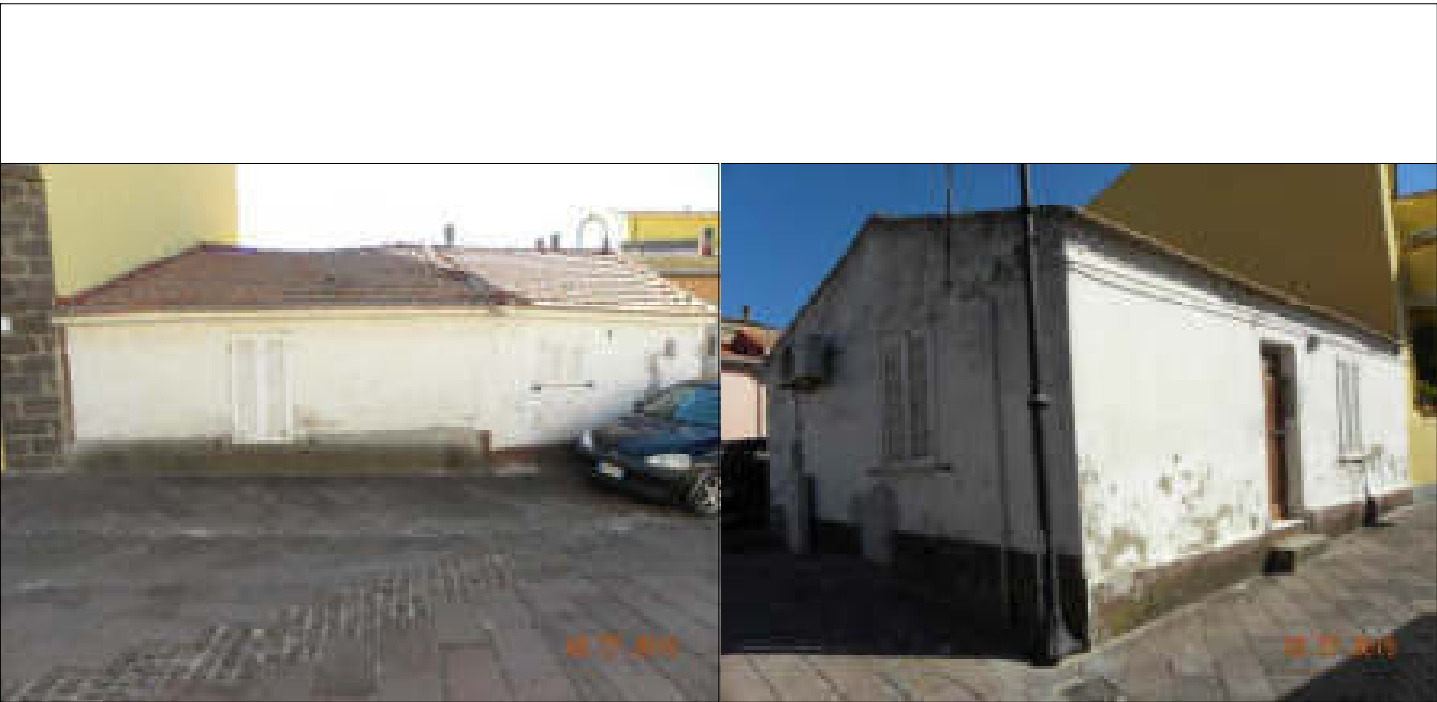
DOCUMENTAZIONE FOTOGRAFICA

<b>COMUNE DI BULZI – 2016</b>		<b>ZONA A</b>		<b>COMPARTO N° E</b>		<b>UNITA' EDILIZIA N° 4</b>		<b>N° SCHEDA 45</b>			
<b>UBICAZIONE</b>		<b>NUMERO PIANI</b>		<b>MUTAMENTI EDILIZI</b>		<b>COMPONENTI DI FACCIATA</b>		<b>DESTINAZIONE D'USO</b>			
						Infissi	Rivestimenti				
Via Brigata Sassari 15 Via IV Novembre		1		Protezione finestre		legno		intonaco  zoccolatura			
Epoca costruzione:  Dopo 1950		Estremi catastali:  FGL 19, mapp.102									
<b>ANALISI CARATTERISTICHE GENERALI</b>											
<b>PIANI</b>		<b>STRUTTURA PORTANTE</b>		<b>STRUTTURA ORIZZONTALE</b>		<b>COPERTURA</b>		<b>ALTRO</b>			
		Materiale	Stato di Conservaz.	Materiale	Stato di Conservaz.	Materiale	Stato di Conserv.				
Piano terra		muratura	scadente	n.r.	n.r.	marsigliese		scadente		Cornice con C1 Tegole a sporgere Gradino esterno Zoccolatura Gradino esterno Pompa di calore	
Piano primo											
Piano secon.											
Piano terzo

<b>DATI PLANIVOLUMETRICI</b>											
				u.m	Stato di fatto	Stato di progetto			u.m	Stato di fatto	Stato di progetto
Superficie lotto				mq	72.23	72.23	Volume totale edificato		mc.	217.00	217.00
Superficie coperta totale				mq	72.23	72.23	Volume totale edificio principale		mc.	217.00	217.00
Superficie coperta edificio principale				mq	72.23	72.23	Volume totale pertinenze		mc.	--	--
Superficie coperta pertinenze				mq	--	--	Indice di cubatura		mc/mq	3.00	3.00
Rapporto copertura				%	100	100					
<b>PRESCRIZIONI DI PROGETTO</b>											
<b>TIPO DI INTERVENTO AMMESSO:</b> RR											
<b>TIPOLOGIE PARTITI ARCHITETTONICI:</b> Tradizionali.											
<b>PRESENZA DI RILEVANTI TRACCE DELL'ASSETTO STORICO:</b> SI <input checked="" type="checkbox"/> NO <input type="checkbox"/>											
<b>ALTRE PRESCRIZIONI:</b> Mantenere volumi e rapporto vuoti-pieni. Consolidare falde tetto a capanna. Nuova tinteggiatura e risanamento dall'umidità. Mantenere cornicione C1. Restaurare infissi in legno. Spostare split in posizione meno visibile (10) (1) (3) (30)

<b>TIPOLOGIA EDILIZIA:</b> A1						<b>STATO DI CONSERVAZIONE:</b> A					
<b>RIFERIMENTO PROFILI:</b> TAV. 12b				<b>CLASSE DI TRASFORMABILITA':</b> 2				<b>VALORE EDILIZIO:</b> identitario

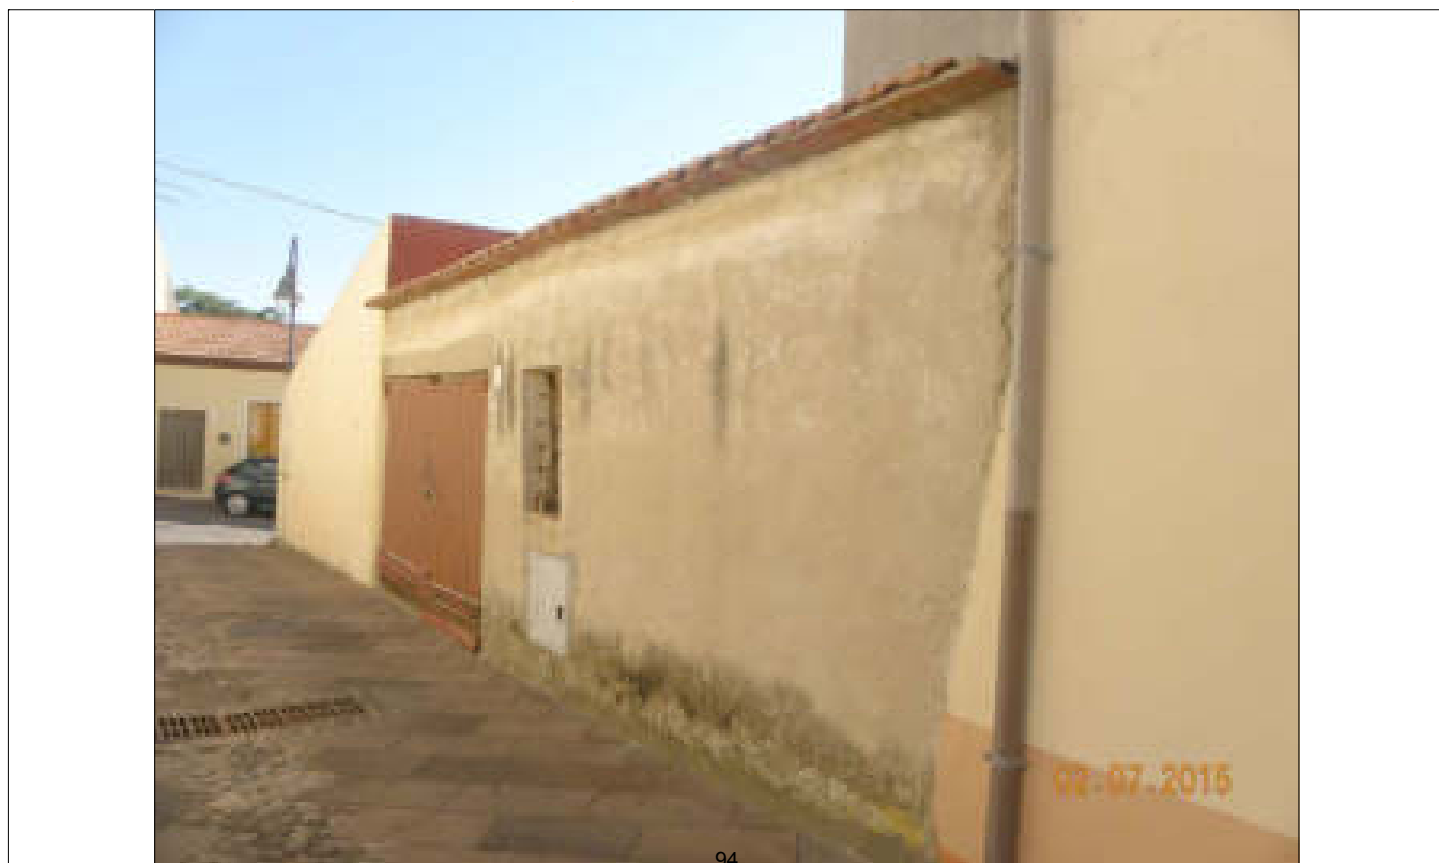
**DOCUMENTAZIONE FOTOGRAFICA**

<b>COMUNE DI BULZI – 2016</b>		<b>ZONA A</b>		<b>COMPARTO N° E</b>		<b>UNITA' EDILIZIA N° 5</b>		<b>N° SCHEDA 46</b>			
<b>UBICAZIONE</b>		<b>NUMERO PIANI</b>		<b>MUTAMENTI EDILIZI</b>		<b>COMPONENTI DI FACCIATA</b>		<b>DESTINAZIONE D'USO</b>			
						Infissi	Rivestimenti				
Via IV Novembre 1		1		nessuno		legno		intonaco			
Epoca costruzione: Dopo 1950		Estremi catastali: FGL 19, mapp.74									
<b>ANALISI CARATTERISTICHE GENERALI</b>											
<b>PIANI</b>		<b>STRUTTURA PORTANTE</b>		<b>STRUTTURA ORIZZONTALE</b>		<b>COPERTURA</b>		<b>ALTRO</b>			
		Materiale	Stato di Conservaz.	Materiale	Stato di Conservaz.	Materiale	Stato di Conserv.	Tavelle e tegole a sporgere sul coronamento			
Piano terra		muratura	scarso	n.r.	n.r.	marsigliese scarso					
Piano primo											
Piano secon.											
Piano terzo											
<b>DATI PLANIVOLUMETRICI</b>											
				u.m	Stato di fatto	Stato di progetto					
Superficie lotto				mq	41.80	41.80	Volume totale edificato		mc.	137.94	259.16

Superficie coperta totale				mq	41.80	41.80	Volume totale edificio principale		mc.	137.94	259.16
Superficie coperta edificio principale				mq	41.80	41.80	Volume totale pertinenze		mc.	--	--
Superficie coperta pertinenze				mq	--	--	Indice di cubatura		mc/mq	3.30	6.2
Rapporto copertura				%	100	100					
<b>PRESCRIZIONI DI PROGETTO</b>											
<b>TIPO DI INTERVENTO AMMESSO:</b> S											
<b>TIPOLOGIE PARTITI ARCHITETTONICI:</b> Tradizionali.											
<b>Edificio specialistico</b>											
<b>PRESENZA DI RILEVANTI TRACCE DELL'ASSETTO STORICO:</b> SI <input type="checkbox"/> NO <input checked="" type="checkbox"/>											
<b>ALTRE PRESCRIZIONI:</b> Possibilità di sopraelevazione per l'armonizzazione delle architetture e della facciata (art. 30 L.R. n.8/2015). Utilizzare infissi in legno come da abaco. Tetto a falde.											
<b>TIPOLOGIA EDILIZIA:</b> A11 / A8						<b>STATO DI CONSERVAZIONE:</b> C

<b>RIFERIMENTO PROFILI:</b> TAV. 12b				<b>CLASSE DI TRASFORMABILITA':</b> 4				<b>VALORE EDILIZIO:</b> ordinario

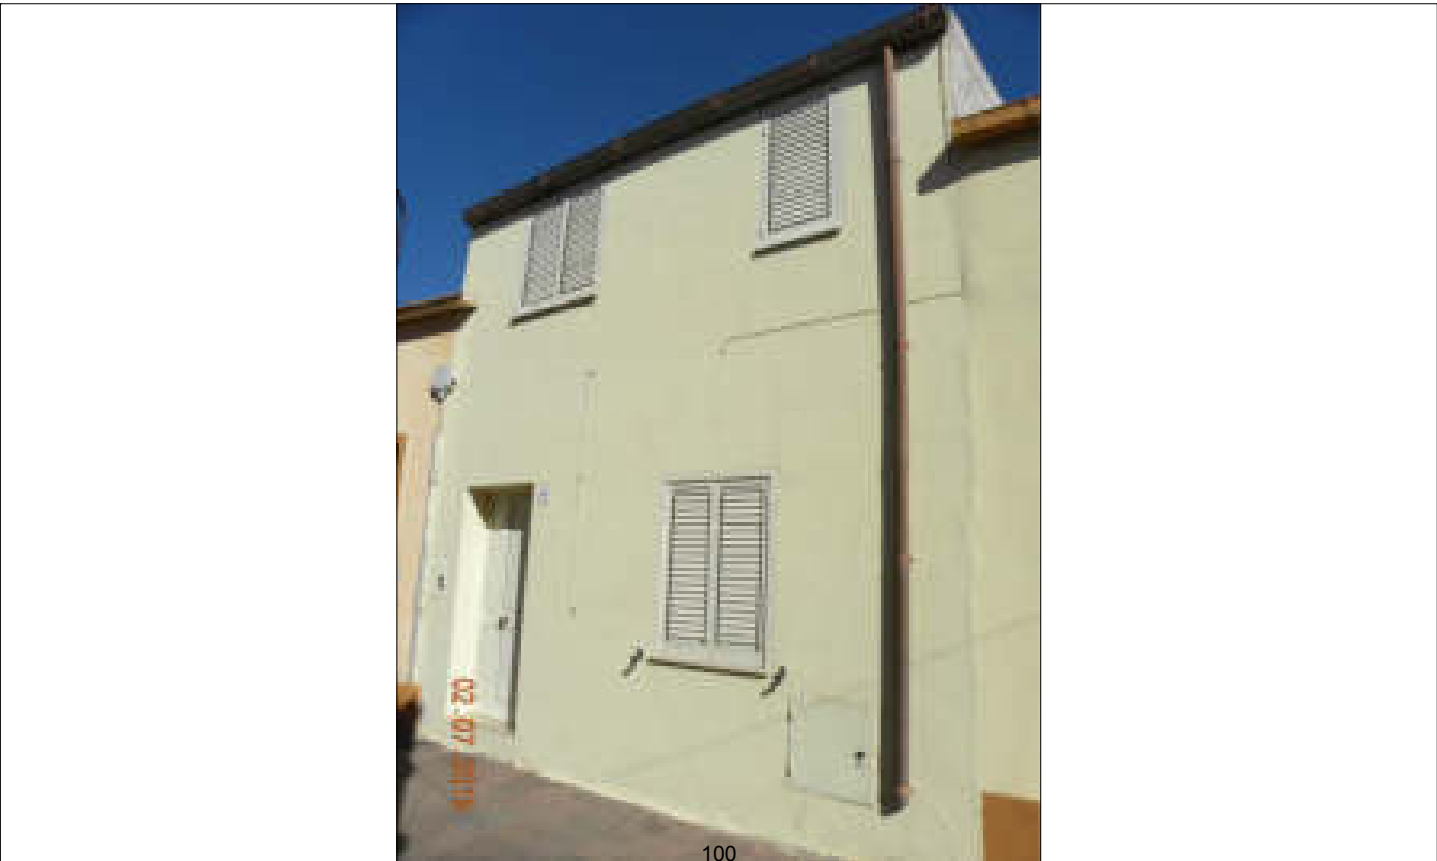
DOCUMENTAZIONE FOTOGRAFICA

<b>COMUNE DI BULZI – 2016</b>		<b>ZONA A</b>	<b>COMPARTO N° F</b>		<b>UNITA' EDILIZIA N° 2</b>		<b>N° SCHEDA 49</b>		
<b>UBICAZIONE</b>	<b>NUMERO PIANI</b>	<b>MUTAMENTI EDILIZI</b>	<b>COMPONENTI DI FACCIATA</b>		<b>DESTINAZIONE D'USO</b>				
			Infissi	Rivestimenti					
Via Vittorio Veneto 19 Via Brig. Sassari sn	1 (2)	Infissi	Alluminio bianco		Intonaco liscio		Abitazione		
Epoca costruzione:  Dopo 1950	Estremi catastali:  FGL 19, mapp. 95 (parte)								
<b>ANALISI CARATTERISTICHE GENERALI</b>									
<b>PIANI</b>	<b>STRUTTURA PORTANTE</b>		<b>STRUTTURA ORIZZONTALE</b>		<b>COPERTURA</b>		<b>ALTRO</b>		
	Materiale	Stato di Conservaz.	Materiale	Stato di Conservaz.	Materiale	Stato di Conserv.	Fumaiolo con tegole a forbice Canali di gronda in rame Antenna parabolica sul tetto		
Piano terra	muratura	buono	Lat.-cem.	Buono	embrice	buono			
Piano primo	muratura	buono	Lat.-cem.	Buono					
Piano secon.

Piano terzo									
<b>DATI PLANIVOLUMETRICI</b>									
		u.m	Stato di fatto	Stato di progetto			u.m	Stato di fatto	Stato di progetto
Superficie lotto		mq	36.02	36.02	Volume totale edificato		mc.	208.92	208.92
Superficie coperta totale		mq	36.02	36.02	Volume totale edificio principale		mc.	208.92	208.92
Superficie coperta edificio principale		mq	36.02	36.02	Volume totale pertinenze		mc.	--	--
Superficie coperta pertinenze		mq	--	--	Indice di cubatura		mc/mq	5.80	5.80
Rapporto copertura		%	100	100					
<b>PRESCRIZIONI DI PROGETTO</b>									
<b>TIPO DI INTERVENTO AMMESSO:</b> MS									
<b>TIPOLOGIE PARTITI ARCHITETTONICI:</b> Tradizionali.									
<b>PRESENZA DI RILEVANTI TRACCE DELL'ASSETTO STORICO:</b> SI <input type="checkbox"/> NO <input checked="" type="checkbox"/>									
<b>ALTRE PRESCRIZIONI:</b> Sostituzione di tutti gli infissi in Al bianco su via Vitt. Veneto 19 con P8 – F1 – O3. (12)

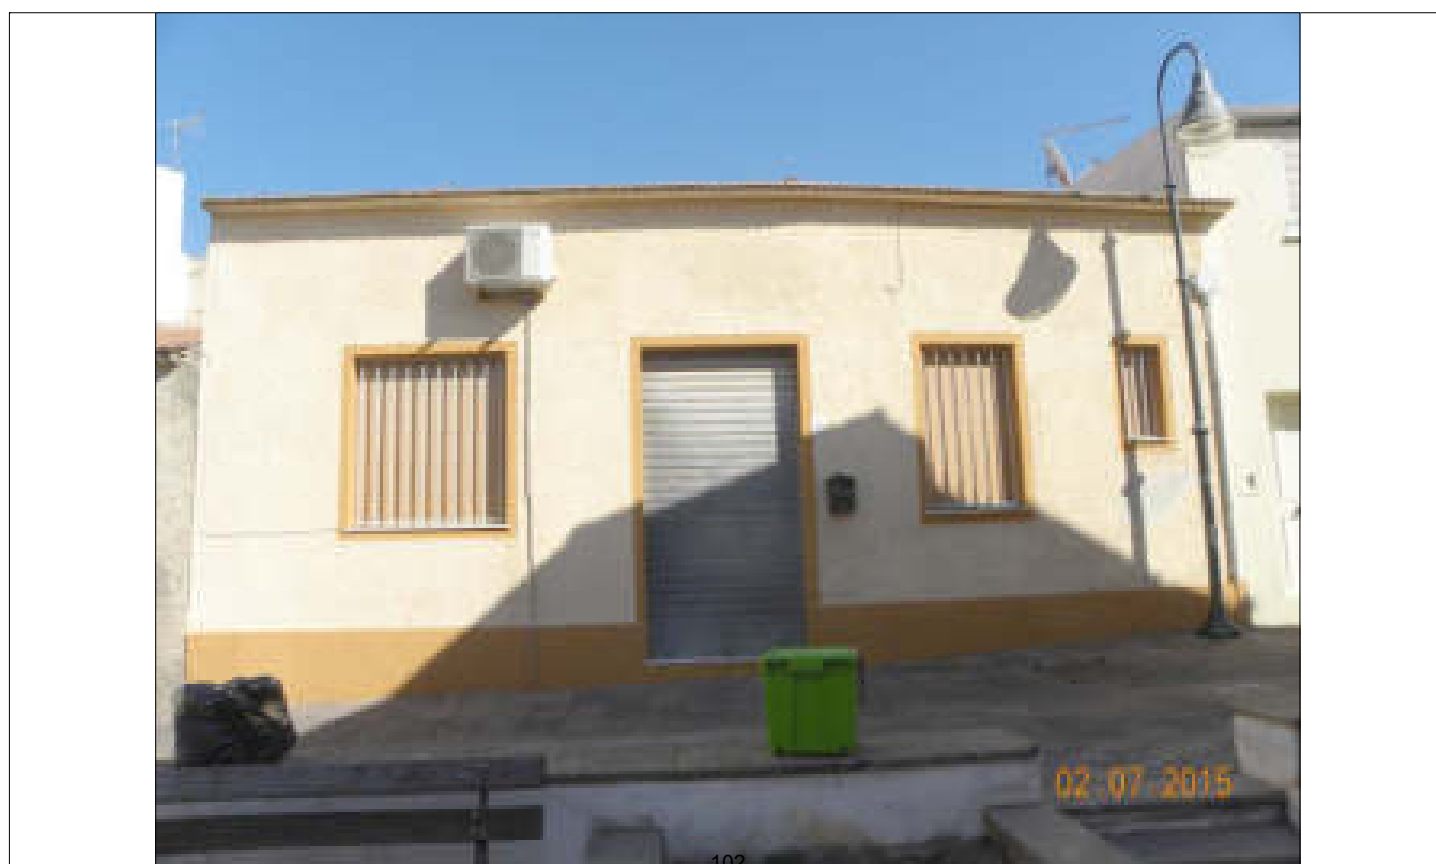
**DOCUMENTAZIONE FOTOGRAFICA**

<b>COMUNE DI BULZI – 2016</b>		<b>ZONA A</b>	<b>COMPARTO N° F</b>		<b>UNITA' EDILIZIA N° 3</b>		<b>N° SCHEDA 50</b>		
<b>UBICAZIONE</b>	<b>NUMERO PIANI</b>	<b>MUTAMENTI EDILIZI</b>	<b>COMPONENTI DI FACCIATA</b>		<b>DESTINAZIONE D'USO</b>				
			Infissi	Rivestimenti					
Via Vittorio Veneto 17	1	Modifiche aperture	Avvolgib. in pvc		Intonaco		Residenziale Ex sede Banco di Sardegna		
Epoca costruzione: Dopo 1950	Estremi catastali: FGL 19, mapp.105-106		Serranda metallica		zoccolatura				
<b>ANALISI CARATTERISTICHE GENERALI</b>									
<b>PIANI</b>	<b>STRUTTURA PORTANTE</b>		<b>STRUTTURA ORIZZONTALE</b>		<b>COPERTURA</b>		<b>ALTRO</b>		
	Materiale	Stato di Conservaz.	Materiale	Stato di Conservaz.	Materiale	Stato di Conserv.			
Piano terra	muratura	buono	n.r.	n.r.	embrice	buono	Cornicione a tavelle con tegole marsigliesi a sporgere Pompa di calore Inferriate a 3 finestre		
Piano primo									
Piano secon.

Piano terzo									
<b>DATI PLANIVOLUMETRICI</b>									
		u.m	Stato di fatto	Stato di progetto			u.m	Stato di fatto	Stato di progetto
Superficie lotto		mq	72.29	72.29	Volume totale edificato		mc.	289.16	289.16
Superficie coperta totale		mq	72.29	72.29	Volume totale edificio principale		mc.	289.16	289.16
Superficie coperta edificio principale		mq	72.29	72.29	Volume totale pertinenze		mc.	--	--
Superficie coperta pertinenze		mq	--	--	Indice di cubatura		mc/mq	4.0	4.0
Rapporto copertura		%	100	100					
<b>PRESCRIZIONI DI PROGETTO</b>									
<b>TIPO DI INTERVENTO AMMESSO:</b> MS									
<b>TIPOLOGIE PARTITI ARCHITETTONICI:</b> Rimaneggiati									
<b>PRESENZA DI RILEVANTI TRACCE DELL'ASSETTO STORICO:</b> SI <input type="checkbox"/> NO <input checked="" type="checkbox"/>									
<b>ALTRE PRESCRIZIONI:</b> Sostituzione serranda metallica con infisso in legno. Spostamento pompa di calore. Sostituire O4 con O3. Realizzare cornicione C4 (6) (12) (25) (30) (20)

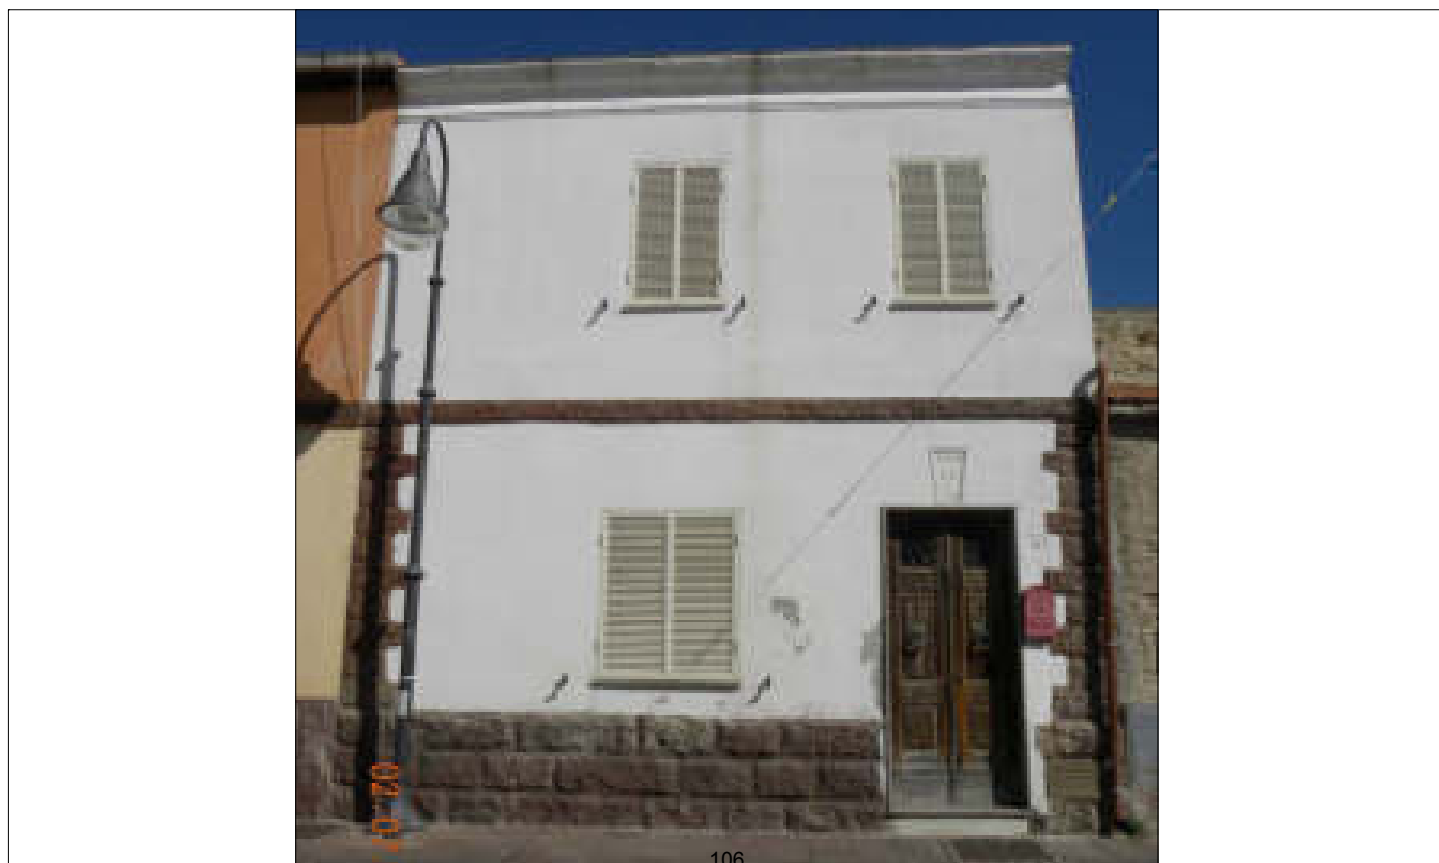
**DOCUMENTAZIONE FOTOGRAFICA**

<b>COMUNE DI BULZI – 2016</b>		<b>ZONA A</b>	<b>COMPARTO N° F</b>		<b>UNITA' EDILIZIA N° 5</b>		<b>N° SCHEDA 52</b>		
<b>UBICAZIONE</b>	<b>NUMERO PIANI</b>	<b>MUTAMENTI EDILIZI</b>	<b>COMPONENTI DI FACCIATA</b>		<b>DESTINAZIONE D'USO</b>				
			Infissi	Rivestimenti					
Via Vittorio Veneto 13	2		Portone in legno	intonaco	abitazione				
Epoca costruzione: 1922 (datato in facciata)	Estremi catastali: FGL 19, mapp.119		Persiane in Al bianco	zoccolatura in blocchi di trachite					
<b>ANALISI CARATTERISTICHE GENERALI</b>									
<b>PIANI</b>	<b>STRUTTURA PORTANTE</b>		<b>STRUTTURA ORIZZONTALE</b>		<b>COPERTURA</b>		<b>ALTRO</b>		
	Materiale	Stato di Conservaz.	Materiale	Stato di Conservaz.	Materiale	Stato di Conserv.	cornicione modanato in pietra C5 cornice marcapiano		
Piano terra	pietrame	discreto	n.r.	Buono	embrice	Discreto			
Piano primo	pietrame	discreto	n.r.	buono					
Piano secon.									
Piano terzo

<b>DATI PLANIVOLUMETRICI</b>									
		u.m	Stato di fatto	Stato di progetto			u.m	Stato di fatto	Stato di progetto
Superficie lotto		mq	47.32	47.32	Volume totale edificato		mc.	295.75	295.75
Superficie coperta totale		mq	47.32	47.32	Volume totale edificio principale		mc.	295.75	295.75
Superficie coperta edificio principale		mq	47.32	47.32	Volume totale pertinenze		mc.	--	--
Superficie coperta pertinenze		mq	--	--	Indice di cubatura		mc/mq	6.25	6.25
Rapporto copertura		%	100	100					
<b>PRESCRIZIONI DI PROGETTO</b>									
<b>TIPO DI INTERVENTO AMMESSO:</b> MS									
<b>TIPOLOGIE PARTITI ARCHITETTONICI:</b> Tradizionali. Rapporto vuoti-pieni originale.									
<b>PRESENZA DI RILEVANTI TRACCE DELL'ASSETTO STORICO:</b> SI <input checked="" type="checkbox"/> NO <input type="checkbox"/>									
<b>ALTRE PRESCRIZIONI:</b> Sostituire persiane in Al con O3, ripulire zoccolatura in pietra dalla tinta coprente. (1) (12) (20) Mantenere P3.

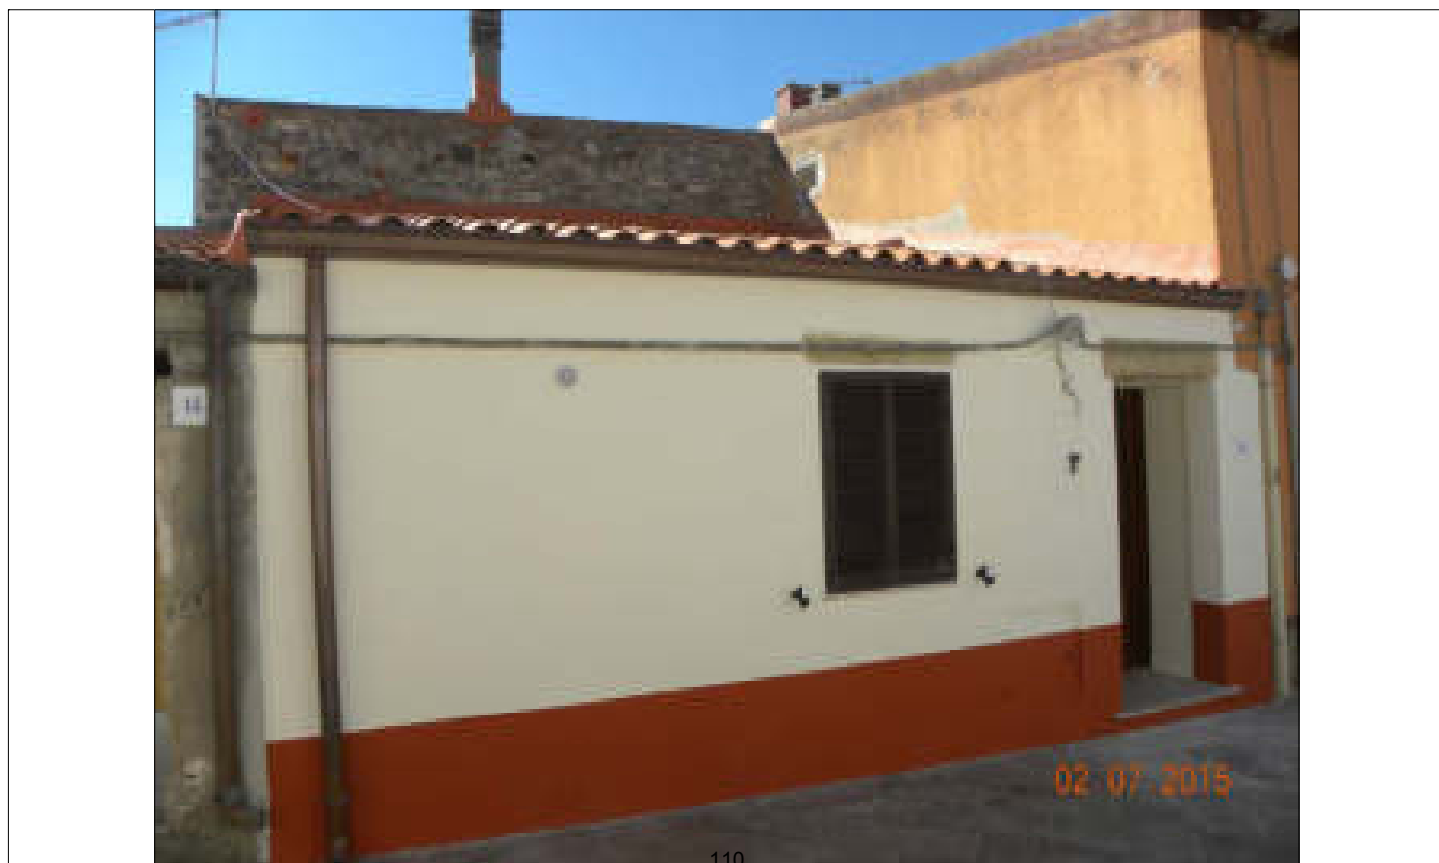
**DOCUMENTAZIONE FOTOGRAFICA**

<b>COMUNE DI BULZI – 2016</b>		<b>ZONA A</b>		<b>COMPARTO N° F</b>		<b>UNITA' EDILIZIA N° 7</b>		<b>N° SCHEDA 54</b>			
<b>UBICAZIONE</b>		<b>NUMERO PIANI</b>		<b>MUTAMENTI EDILIZI</b>		<b>COMPONENTI DI FACCIATA</b>		<b>DESTINAZIONE D'USO</b>			
						Infissi	Rivestimenti				
Via Brigata Sassari 12		1		Restauro 2015		Legno alluminio		Intonaco zoccolatura			
Epoca costruzione: Ante 1950		Estremi catastali: FGL 19, mapp.116									
<b>ANALISI CARATTERISTICHE GENERALI</b>											
<b>PIANI</b>		<b>STRUTTURA PORTANTE</b>		<b>STRUTTURA ORIZZONTALE</b>		<b>COPERTURA</b>		<b>ALTRO</b>			
		Materiale	Stato di Conservaz.	Materiale	Stato di Conservaz.	Materiale	Stato di Conserv.	Canale di gronda in rame			
Piano terra	muratura	buono	Lat.-cem.	buono	coppo	Buono					
Piano primo											
Piano secon.											
Piano terzo											
<b>DATI PLANIVOLUMETRICI</b>											
				u.m	Stato di fatto	Stato di progetto			u.m	Stato di fatto	Stato di progetto

Superficie lotto				mq	34.70	34.70	Volume totale edificato		mc.	121.45	222.08
Superficie coperta totale				mq	34.70	34.70	Volume totale edificio principale		mc.	121.45	222.08
Superficie coperta edificio principale				mq	34.70	34.70	Volume totale pertinenze		mc.	--	--
Superficie coperta pertinenze				mq	--	--	Indice di cubatura		mc/mq	3.50	6.40
Rapporto copertura				%	100	100					
<b>PRESCRIZIONI DI PROGETTO</b>											
<b>TIPO DI INTERVENTO AMMESSO:</b> S											
<b>TIPOLOGIE PARTITI ARCHITETTONICI:</b> Tradizionali – Rapporto vuoti-pieni											
<b>PRESENZA DI RILEVANTI TRACCE DELL'ASSETTO STORICO:</b> SI <input checked="" type="checkbox"/> NO <input type="checkbox"/> Le tracce sono unicamente rappresentate dall'originario rapporto vuoti-pieni.											
<b>ALTRE PRESCRIZIONI:</b> Possibilità di sopraelevazione. Consentirebbe la realizzazione di un alloggio di circa 60 mq netti complessivi. Ripetere al 1° piano il rapporto vuoti-pieni del p. terra. Riduzione altezza zoccolatura.

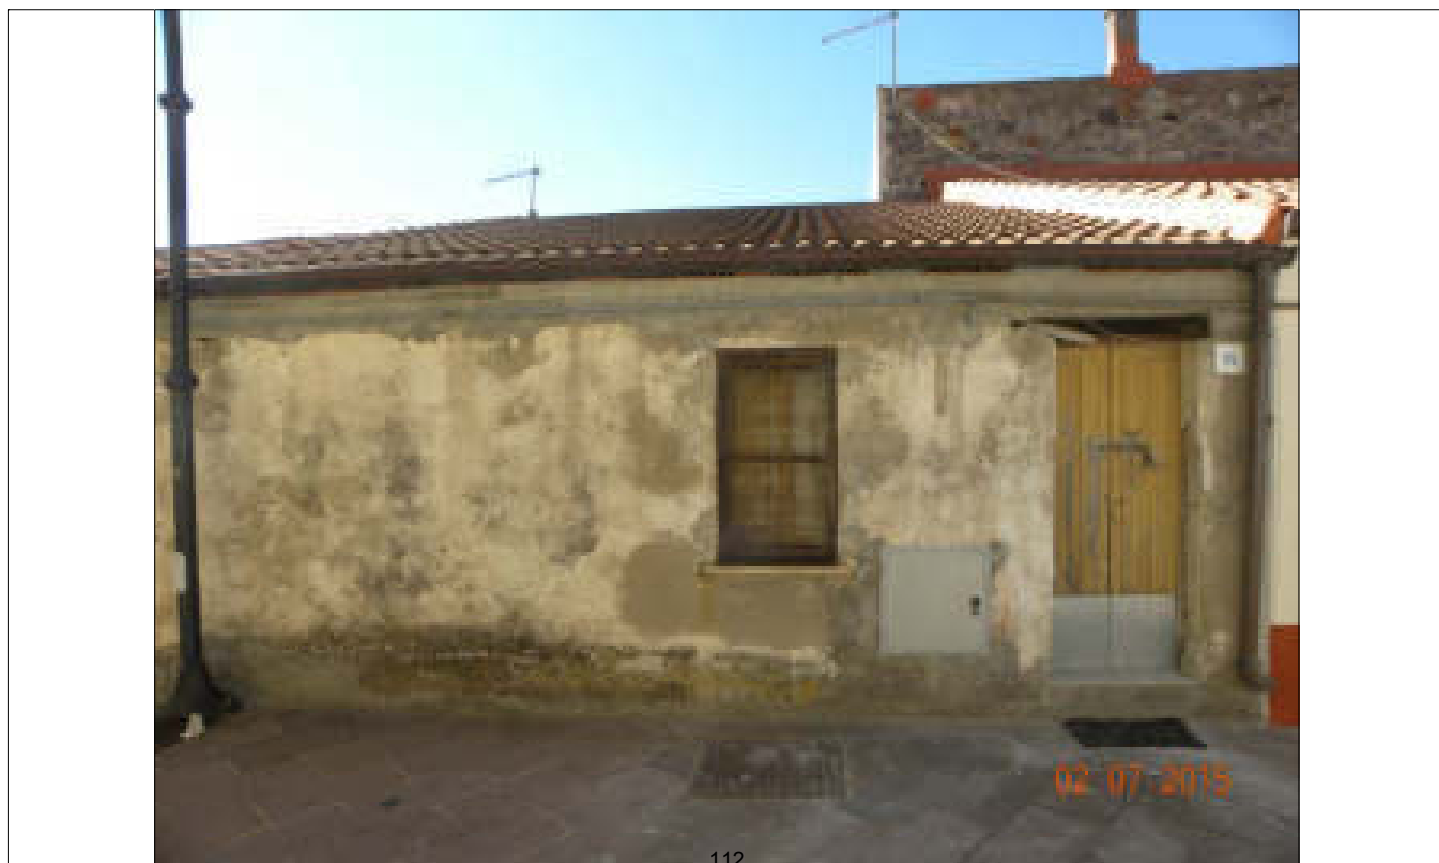
DOCUMENTAZIONE FOTOGRAFICA

<b>COMUNE DI BULZI – 2016</b>		<b>ZONA A</b>		<b>COMPARTO N° F</b>		<b>UNITA' EDILIZIA N° 8</b>		<b>N° SCHEDA 55</b>			
<b>UBICAZIONE</b>		<b>NUMERO PIANI</b>		<b>MUTAMENTI EDILIZI</b>		<b>COMPONENTI DI FACCIATA</b>		<b>DESTINAZIONE D'USO</b>			
						Infissi	Rivestimenti				
Via Brigata Sassari 14		1		Rifacimento copertura		Legno (originario)		Intonaco a lacerti			
Epoca costruzione: Ante 1950		Estremi catastali: FGL 19, mapp.103				Scurini					
<b>ANALISI CARATTERISTICHE GENERALI</b>											
<b>PIANI</b>		<b>STRUTTURA PORTANTE</b>		<b>STRUTTURA ORIZZONTALE</b>		<b>COPERTURA</b>		<b>ALTRO</b>			
		Materiale	Stato di Conservaz.	Materiale	Stato di Conservaz.	Materiale	Stato di Conserv.	Canale gronda in rame			
Piano terra	cantoni	scadente	n.r.	buono	coppo	discreto					
Piano primo											
Piano secon.											
Piano terzo											
<b>DATI PLANIVOLUMETRICI</b>											
				u.m	Stato di fatto	Stato di progetto			u.m	Stato di fatto	Stato di progetto

Superficie lotto				mq	35.21	35.21	Volume totale edificato		mc.	105.63	105.63
Superficie coperta totale				mq	35.21	35.21	Volume totale edificio principale		mc.	105.63	105.63
Superficie coperta edificio principale				mq	35.21	35.21	Volume totale pertinenze		mc.	--	--
Superficie coperta pertinenze				mq	--	--	Indice di cubatura		mc/mq	3.00	3.00
Rapporto copertura				%	100	100					
<b>PRESCRIZIONI DI PROGETTO</b>											
<b>TIPO DI INTERVENTO AMMESSO:</b> RR											
<b>TIPOLOGIE PARTITI ARCHITETTONICI:</b> Tradizionali											
<b>PRESENZA DI RILEVANTI TRACCE DELL'ASSETTO STORICO:</b> SI <input checked="" type="checkbox"/> NO <input type="checkbox"/>											
<b>ALTRE PRESCRIZIONI:</b> Mantenere rapporto vuoti-pieni. Restauro infissi tipo P1 – O2. Riprese intonaco a calce. Tinteggiatura come preesistente. (20)											
<b>TIPOLOGIA EDILIZIA:</b> A1						<b>STATO DI CONSERVAZIONE:</b> B

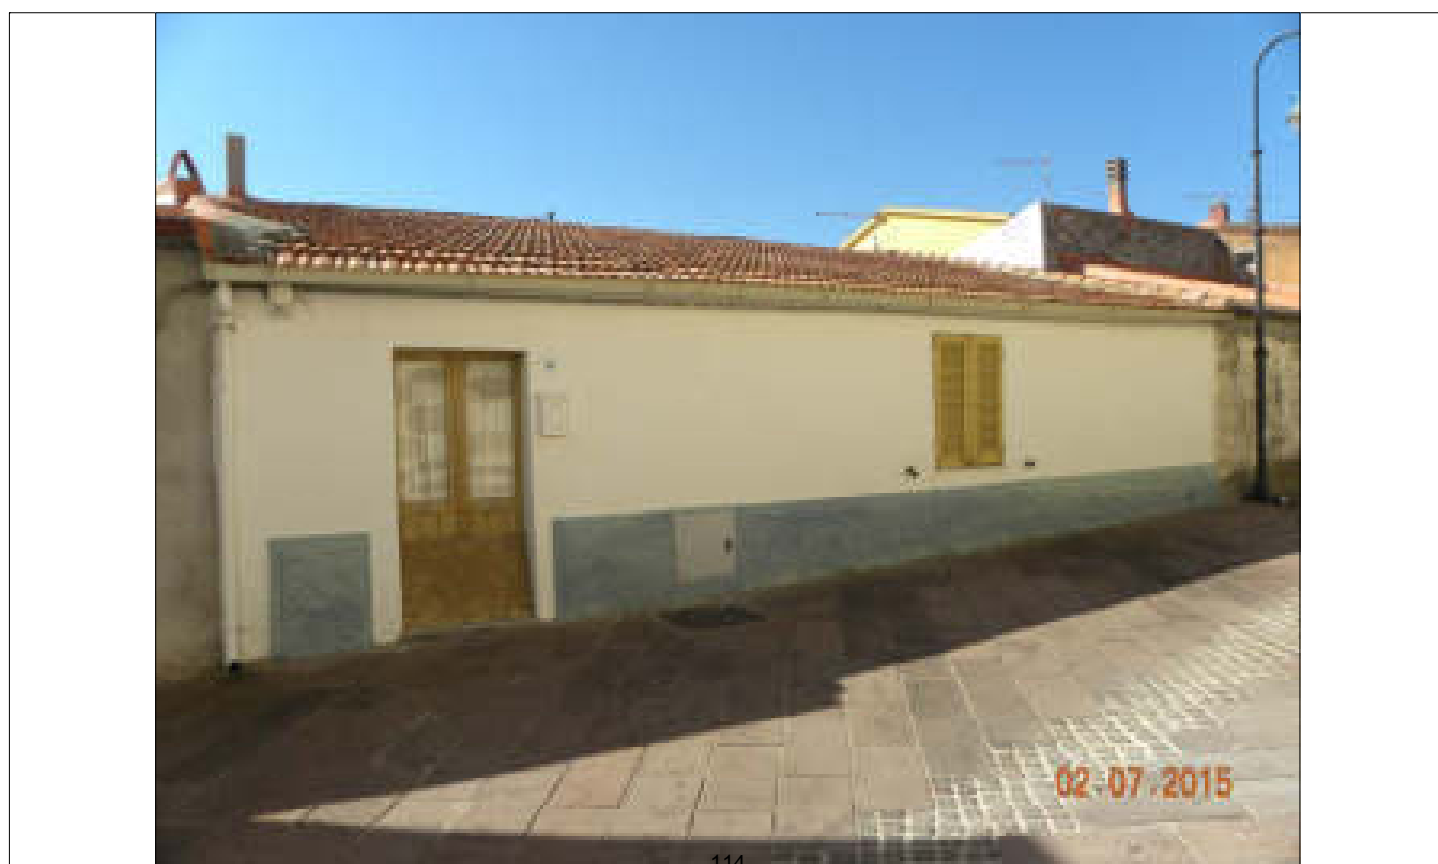
**DOCUMENTAZIONE FOTOGRAFICA**

COMUNE DI BULZI – 2016		ZONA A		COMPARTO N° F		UNITA' EDILIZIA N° 9		N° SCHEDA 56			
UBICAZIONE		NUMERO PIANI		MUTAMENTI EDILIZI		COMPONENTI DI FACCIATA		DESTINAZIONE D'USO			
						Infissi	Rivestimenti				
Via Brigata Sassari 16		1				legno		Intonaco			
Epoca costruzione: Ante 1950		Estremi catastali: FGL 19, mapp. 104						Zoccolatura a colore			
<b>ANALISI CARATTERISTICHE GENERALI</b>											
PIANI		STRUTTURA PORTANTE		STRUTTURA ORIZZONTALE		COPERTURA		ALTRO			
		Materiale	Stato di Conservaz.	Materiale	Stato di Conservaz.	Materiale	Stato di Conserv.	Fumaiolo Canale di gronda in lamiera			
Piano terra		muratura	buono	n.r.	n.r.	embrice		buono			
Piano primo											
Piano secon.											
Piano terzo											
<b>DATI PLANIVOLUMETRICI</b>											
				u.m	Stato di fatto	Stato di progetto					
Superficie lotto				mq	64.03	64.03	Volume totale edificato		mc.	192.00	192.00
Superficie coperta totale				mq	64.03	64.03	Volume totale edificio principale		mc.	192.00	192.00

Superficie coperta edificio principale				mq	64.03	64.03	Volume totale pertinenze		mc.	--	--
Superficie coperta pertinenze				mq	--	--	Indice di cubatura		mc/mq	3.00	3.00
Rapporto copertura				%	100	100					
<b>PRESCRIZIONI DI PROGETTO</b>											
TIPO DI INTERVENTO AMMESSO: MS											
TIPOLOGIE PARTITI ARCHITETTONICI: Tradizionali - Rapporto vuoti-pieni.											
PRESENZA DI RILEVANTI TRACCE DELL'ASSETTO STORICO: SI <input checked="" type="checkbox"/> NO <input type="checkbox"/>											
ALTRE PRESCRIZIONI:											
Conservare infissi esistenti F1 – O3 – P2 – Rispetto rapporto vuoto-pieni. (10) (1) (3)											
TIPOLOGIA EDILIZIA: A1						STATO DI CONSERVAZIONE: A					
RIFERIMENTO PROFILI: TAV. 12c				CLASSE DI TRASFORMABILITA': 5				VALORE EDILIZIO: identitario

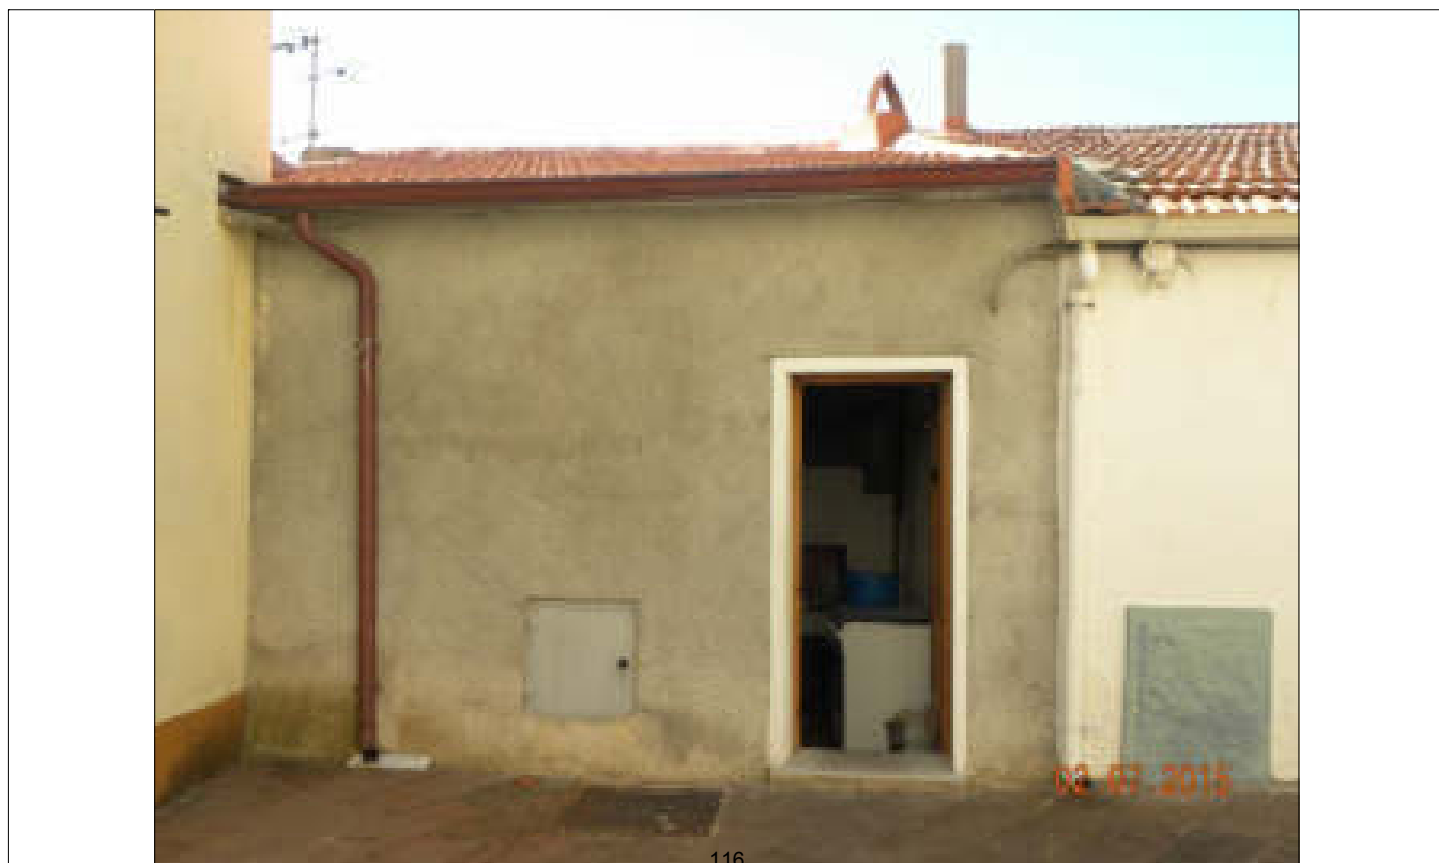
**DOCUMENTAZIONE FOTOGRAFICA**

<b>COMUNE DI BULZI – 2016</b>		<b>ZONA A</b>		<b>COMPARTO N° F</b>		<b>UNITA' EDILIZIA N° 10</b>		<b>N° SCHEDA 56 bis</b>			
<b>UBICAZIONE</b>		<b>NUMERO PIANI</b>		<b>MUTAMENTI EDILIZI</b>		<b>COMPONENTI DI FACCIATA</b>		<b>DESTINAZIONE D'USO</b>			
						Infissi	Rivestimenti				
Via Vittorio Veneto 19 Via Brig. Sassari sn		1		Infissi		Legno su via B. Sassari		Intonaco liscio			
Epoca costruzione:  Dopo 1950		Estremi catastali:  FGL 19, mapp. 94									
<b>ANALISI CARATTERISTICHE GENERALI</b>											
<b>PIANI</b>		<b>STRUTTURA PORTANTE</b>		<b>STRUTTURA ORIZZONTALE</b>		<b>COPERTURA</b>		<b>ALTRO</b>			
		Materiale	Stato di Conservaz.	Materiale	Stato di Conservaz.	Materiale	Stato di Conserv.	Fumaiolo con tegole a forbice Canali di gronda in rame			
Piano terra	muratura	buono	Lat.-cem.	Buono	embrice	buono					
Piano primo											
Piano secon.											
Piano terzo											
<b>DATI PLANIVOLUMETRICI</b>

u.m	Stato di fatto	Stato di progetto					
Superficie lotto				mq	30.00	30.00	Volume totale edificato		mc.	90.00	90.00
Superficie coperta totale				mq	30.00	30.00	Volume totale edificio principale		mc.	90.00	90.00
Superficie coperta edificio principale				mq	30.00	30.00	Volume totale pertinenze		mc.	--	--
Superficie coperta pertinenze				mq	--	--	Indice di cubatura		mc/mq	3.00	3.00
Rapporto copertura				%	100	100					
<b>PRESCRIZIONI DI PROGETTO</b>											
<b>TIPO DI INTERVENTO AMMESSO:</b> MS											
<b>TIPOLOGIE PARTITI ARCHITETTONICI:</b> Tradizionali.											
<b>PRESENZA DI RILEVANTI TRACCE DELL'ASSETTO STORICO:</b> SI <input type="checkbox"/> NO <input checked="" type="checkbox"/>											
<b>ALTRE PRESCRIZIONI:</b> Conservare fumaiolo con tegole a forbice. Tinteggiatura su via Brigata Sassari (20)											
<b>TIPOLOGIA EDILIZIA:</b> A1						<b>STATO DI CONSERVAZIONE:</b> E

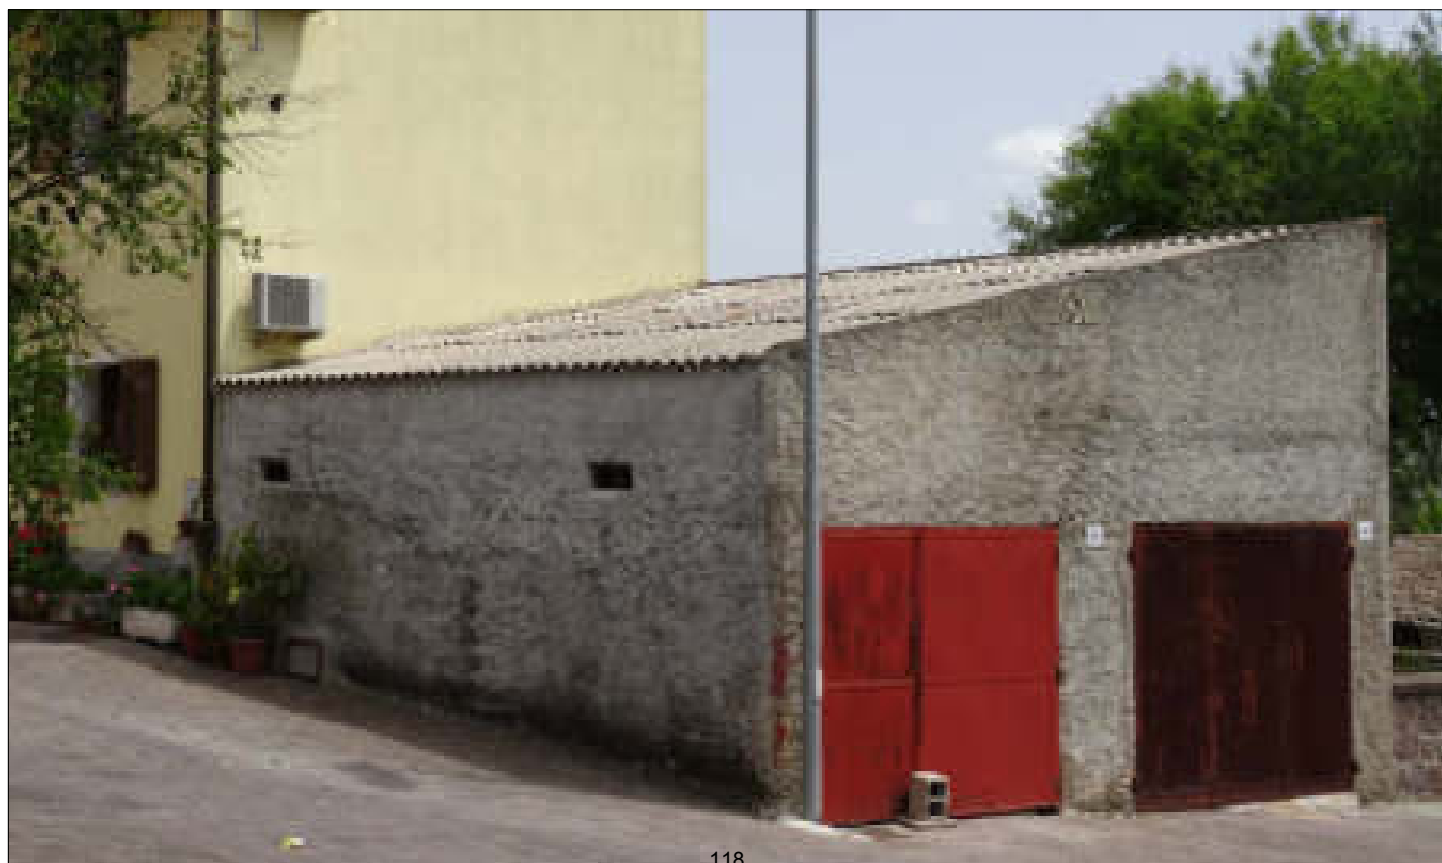
**DOCUMENTAZIONE FOTOGRAFICA**

<b>COMUNE DI BULZI – 2016</b>		<b>ZONA A</b>	<b>COMPARTO N° G</b>		<b>UNITA' EDILIZIA N° 1</b>		<b>N° SCHEDA 57</b>	
<b>UBICAZIONE</b>	<b>NUMERO PIANI</b>	<b>MUTAMENTI EDILIZI</b>	<b>COMPONENTI DI FACCIATA</b>		<b>DESTINAZIONE D'USO</b>			
			Infissi	Rivestimenti				
Carrela de Funtana Manna	1		metallo		Intonaco non liscio		autorimessa	
Epoca costruzione: Dopo 1950		Estremi catastali: FGL 19, mapp.675						
<b>ANALISI CARATTERISTICHE GENERALI</b>								
<b>PIANI</b>	<b>STRUTTURA PORTANTE</b>		<b>STRUTTURA ORIZZONTALE</b>		<b>COPERTURA</b>		<b>ALTRO</b>	
	Materiale	Stato di Conservaz.	Materiale	Stato di Conservaz.	Materiale	Stato di Conserv.		
Piano terra	muratura	mediocre	n.r.	n.r.	eternit	mediocre		
Piano primo								
Piano secon.								
Piano terzo								
<b>DATI PLANIVOLUMETRICI</b>								
	u.m	Stato di fatto	Stato di progetto		u.m	Stato di fatto	Stato di progetto	
Superficie lotto	mq	38.20	38.20	Volume totale edificato	mc.	122.24	122.24

Superficie coperta totale	mq	38.20	38.20	Volume totale edificio principale	mc.	122.24	122.24	
Superficie coperta edificio principale	mq	38.20	38.20	Volume totale pertinenze	mc.	--	--	
Superficie coperta pertinenze	mq	--	--	Indice di cubatura	mc/mq	3.20	3.20	
Rapporto copertura	%	100	100					
<b>PRESCRIZIONI DI PROGETTO</b>								
<b>TIPO DI INTERVENTO AMMESSO:</b> R								
<b>TIPOLOGIE PARTITI ARCHITETTONICI:</b> Moderni, non significativi.								
<b>PRESENZA DI RILEVANTI TRACCE DELL'ASSETTO STORICO:</b> SI <input type="checkbox"/> NO <input checked="" type="checkbox"/>								
Edificio specialistico.								
<b>ALTRE PRESCRIZIONI:</b> Possibilità di realizzare tetto a verde pensile. Sostituire lastre di cemento amianto con tegole in laterizio. Tinteggiatura. Porte da sostituire o rivestire in legno. Tenere C1. (4) (6) (20) (25)								
<b>TIPOLOGIA EDILIZIA:</b> A11				<b>STATO DI CONSERVAZIONE:</b> E
