**COMUNE DI**  
**B U L Z I**  
**PROV. DI SASSARI**

# **PIANO PARTICOLAREGGIATO**

## **CENTRO MATRICE**

**SCHEDE UNITA IMMOBILIARI:**  
**ISOLATI da A a G**

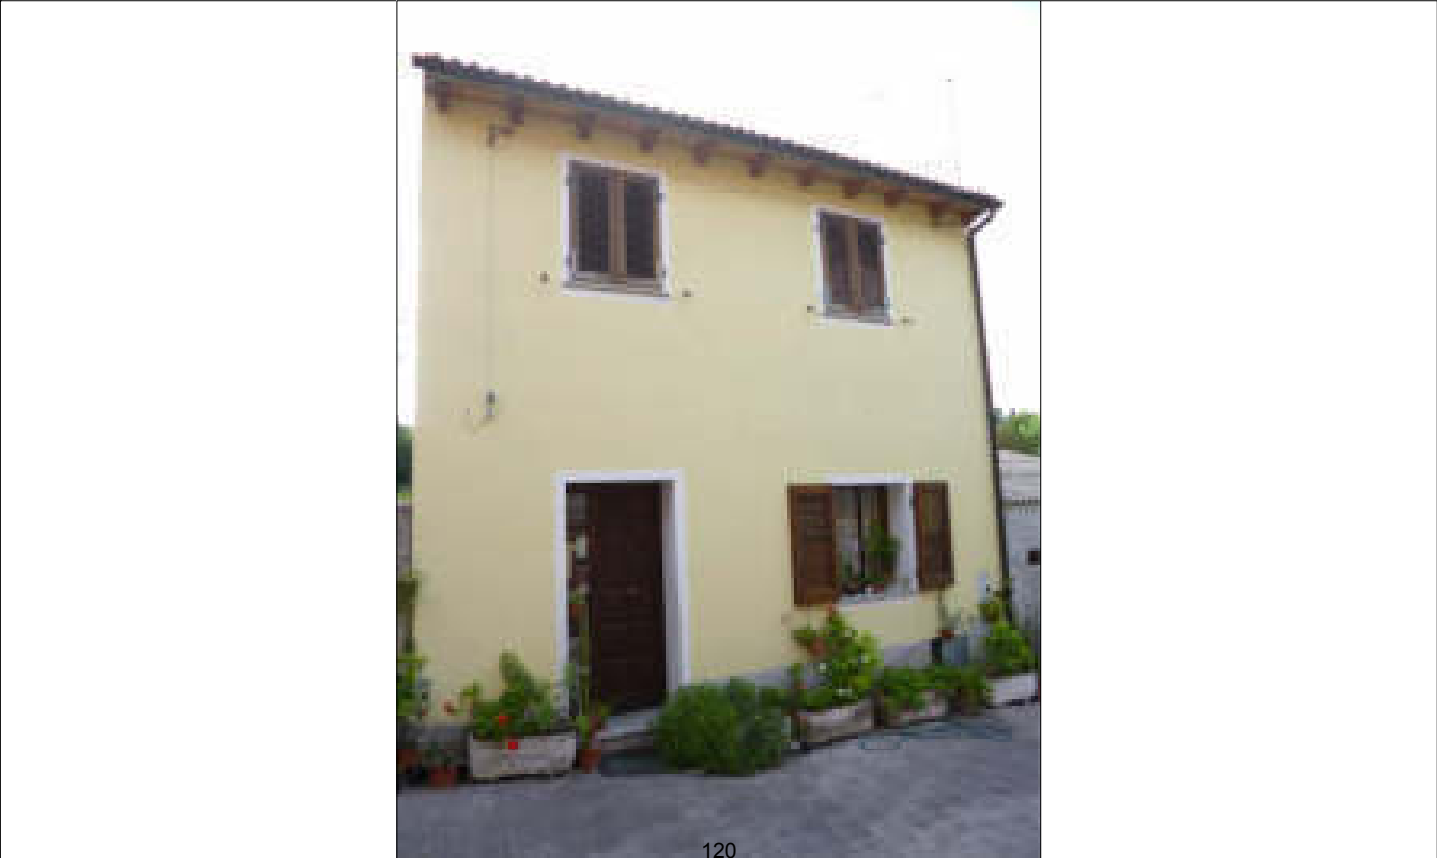
**DOCUMENTAZIONE FOTOGRAFICA**

<b>COMUNE DI BULZI – 2016</b>		<b>ZONA A</b>	<b>COMPARTO N° G</b>		<b>UNITA' EDILIZIA N° 2</b>		<b>N° SCHEDA 58</b>		
<b>UBICAZIONE</b>	<b>NUMERO PIANI</b>	<b>MUTAMENTI EDILIZI</b>	<b>COMPONENTI DI FACCIATA</b>		<b>DESTINAZIONE D'USO</b>				
			Infissi	Rivestimenti					
Carrela di Funtana Manna	2		legno		Intonaco		abitazione		
Epoca costruzione: Dopo 1950	Estremi catastali: FGL 19, mapp.151				Zoccolatura a colore				
<b>ANALISI CARATTERISTICHE GENERALI</b>									
<b>PIANI</b>	<b>STRUTTURA PORTANTE</b>		<b>STRUTTURA ORIZZONTALE</b>		<b>COPERTURA</b>		<b>ALTRO</b>		
	Materiale	Stato di Conservaz.	Materiale	Stato di Conservaz.	Materiale	Stato di Conserv.	Mensole legno in copertura Canale di gronda in rame		
Piano terra	muratura	buono	Lat.-cem.	Buono	coppo	buono			
Piano primo	muratura	buono	legno	buono					
Piano secon.									
Piano terzo									
<b>DATI PLANIVOLUMETRICI</b>									
		u.m	Stato di fatto	Stato di progetto			u.m	Stato di fatto	Stato di progetto

Superficie lotto		mq	41.19	41.19	Volume totale edificato		mc.	284.2	284.2
Superficie coperta totale		mq	41.19	41.19	Volume totale edificio principale		mc.	284.2	284.2
Superficie coperta edificio principale		mq	41.19	41.19	Volume totale pertinenze		mc.	--	--
Superficie coperta pertinenze		mq	--	--	Indice di cubatura		mc/mq	6.90	6.90
Rapporto copertura		%	100	100					
<b>PRESCRIZIONI DI PROGETTO</b>									
<b>TIPO DI INTERVENTO AMMESSO:</b> MS									
<b>TIPOLOGIE PARTITI ARCHITETTONICI:</b> Tradizionali									
<b>PRESENZA DI RILEVANTI TRACCE DELL'ASSETTO STORICO:</b> SI <input type="checkbox"/> NO <input checked="" type="checkbox"/>									
<b>ALTRE PRESCRIZIONI:</b> (1) (3) (26) (10)									
<b>TIPOLOGIA EDILIZIA:</b> A5					<b>STATO DI CONSERVAZIONE:</b> C				
<b>RIFERIMENTO PROFILI:</b> TAV. 12c			<b>CLASSE DI TRASFORMABILITA':</b> 5			<b>VALORE EDILIZIO:</b> ordinario

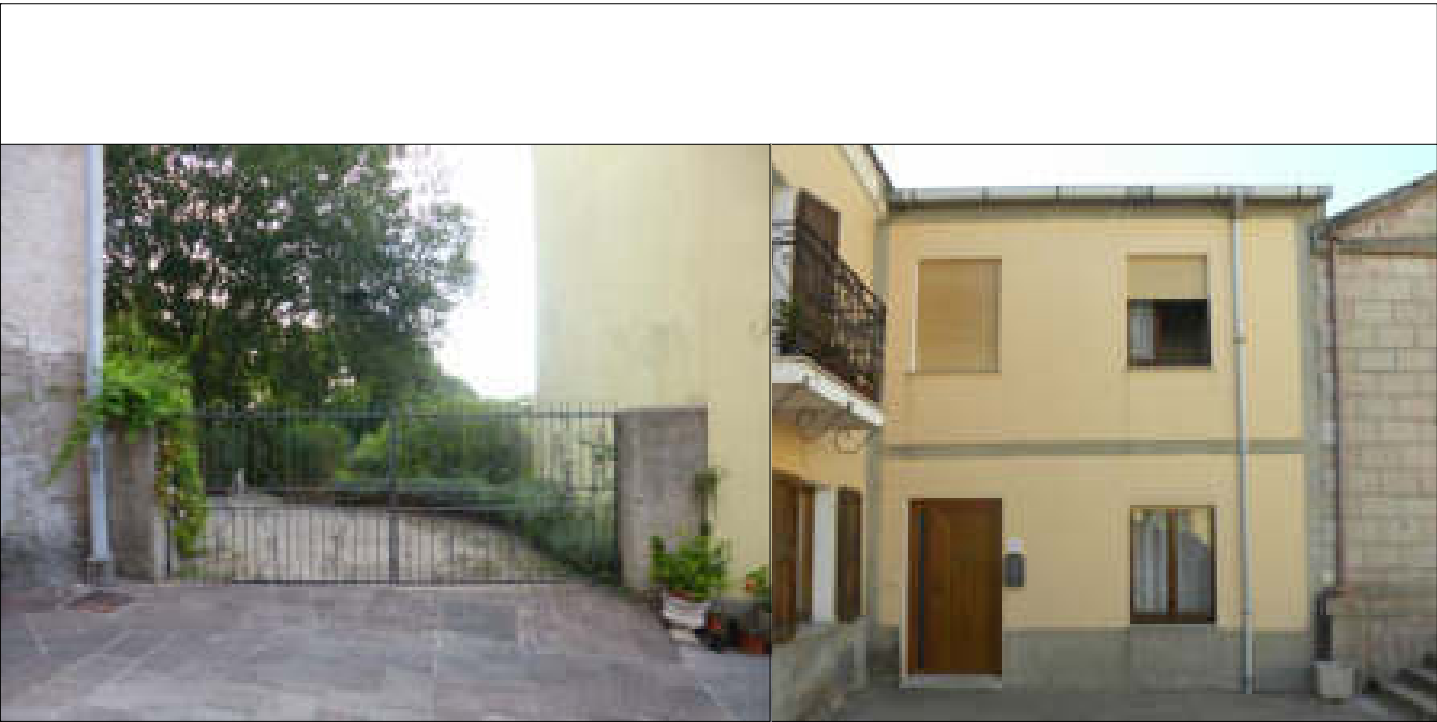
DOCUMENTAZIONE FOTOGRAFICA

<b>COMUNE DI BULZI – 2016</b>		<b>ZONA A</b>		<b>COMPARTO N° G</b>		<b>UNITA' EDILIZIA N° 3</b>		<b>N° SCHEDA 59</b>	
<b>UBICAZIONE</b>		<b>NUMERO PIANI</b>		<b>MUTAMENTI EDILIZI</b>		<b>COMPONENTI DI FACCIATA</b>		<b>DESTINAZIONE D'USO</b>	
						Infissi	Rivestimenti		
Via Vittorio Veneto 38 Carrela de funtana manna 20		2		Ristrutturazione pesante anni 1960		Legno Avvolg. in PVC		Intonaco Zoccolatura	
Epoca costruzione:  Ante 1950		Estremi catastali:  FGL 19, mapp.120 - 5000		Portoncino in PVC finto legno				Abitazione in aderenza alla chiesa di S. Croce (edificio religioso costruito dopo il 1950 con struttura portante in c.a. e senza tracce dell'edificato storico)	
<b>ANALISI CARATTERISTICHE GENERALI</b>									
<b>PIANI</b>		<b>STRUTTURA PORTANTE</b>		<b>STRUTTURA ORIZZONTALE</b>		<b>COPERTURA</b>		<b>ALTRO</b>	
		Materiale	Stato di Conservaz.	Materiale	Stato di Conservaz.	Materiale	Stato di Conserv.

Piano terra		muratura	buono	n.r.	n.r.	embrice	Buono	Canale in PVC Fascia marcapiano	
Piano primo		muratura	buono	n.r.	n.r.				
Piano secon.									
Piano terzo									
<b>DATI PLANIVOLUMETRICI</b>									
		u.m	Stato di fatto	Stato di progetto			u.m	Stato di fatto	Stato di progetto
Superficie lotto		mq	628.45	628.45	Volume totale edificato		mc.	485.09	985.09
Superficie coperta totale		mq	78.24	178.24	Volume totale edificio principale		mc.	485.09	985.09
Superficie coperta edificio principale		mq	78.24	178.24	Volume totale pertinenze		mc.	--	--
Superficie coperta pertinenze		mq	--	--	Indice di cubatura		mc/mq	0.77	1.57
Rapporto copertura		%	12.45	28.36					
<b>PRESCRIZIONI DI PROGETTO</b>									
<b>TIPO DI INTERVENTO AMMESSO:</b> R (costruzione esistente) – N.C. nel giardino									
<b>TIPOLOGIE PARTITI ARCHITETTONICI:</b> Rimaneggiati.									
<b>PRESENZA DI RILEVANTI TRACCE DELL'ASSETTO STORICO:</b> SI <input type="checkbox"/> NO <input checked="" type="checkbox"/>

<b>ALTRE PRESCRIZIONI:</b> Per utilizzare urbanizzazioni già esistenti, viene prevista la possibilità di realizzare una nuova abitazione o un ampliamento dell'edificio esistente nell'ampio spazio scoperto con S max = 100 mq e V = 500 mc. L'ubicazione del nuovo volume sarà oggetto di specifica valutazione in considerazione della presenza sui confini della chiesa di S. Croce (edificio moderno) e della Funtana Manna. Sostituire O4 con O3 su via V. Veneto. Sostituire canale di gronda e pluviale.									
<b>TIPOLOGIA EDILIZIA:</b> A5					<b>STATO DI CONSERVAZIONE:</b> D				
<b>RIFERIMENTO PROFILI:</b> TAV. 12c			<b>CLASSE DI TRASFORMABILITA':</b> 3 - 6			<b>VALORE EDILIZIO:</b> ordinario

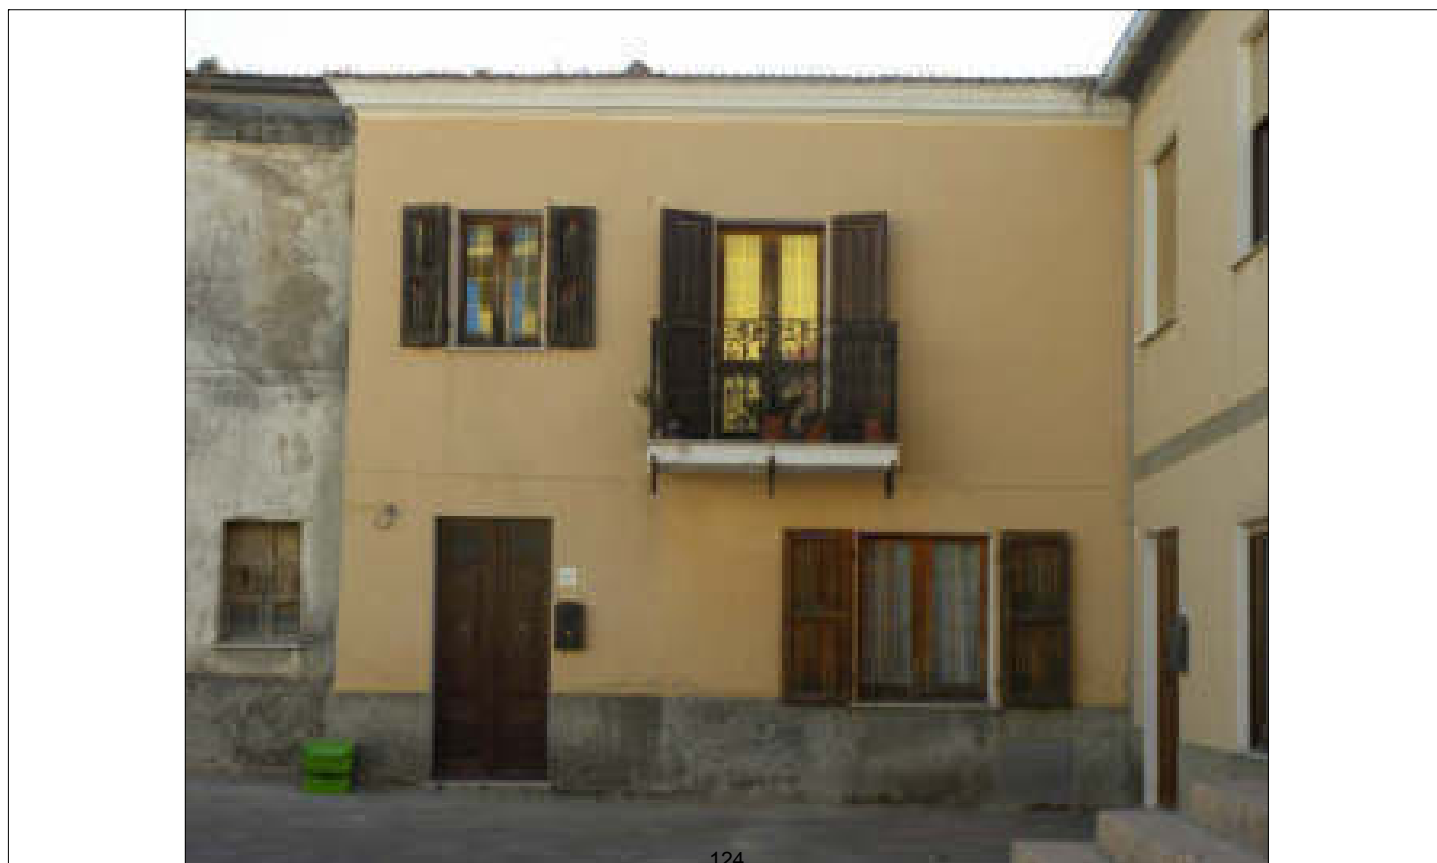
DOCUMENTAZIONE FOTOGRAFICA

<b>COMUNE DI BULZI – 2016</b>		<b>ZONA A</b>	<b>COMPARTO N° G</b>		<b>UNITA' EDILIZIA N° 4</b>		<b>N° SCHEDA 60</b>		
<b>UBICAZIONE</b>	<b>NUMERO PIANI</b>	<b>MUTAMENTI EDILIZI</b>	<b>COMPONENTI DI FACCIATA</b>		<b>DESTINAZIONE D'USO</b>				
			Infissi	Rivestimenti					
Via Vittorio Veneto 40 (piazza S. Croce)	2	facciata	legno		Intonaco zoccolatura		Abitazione		
Epoca costruzione: Ante 1900		Estremi catastali: FGL 19, mapp.120							
<b>ANALISI CARATTERISTICHE GENERALI</b>									
<b>PIANI</b>	<b>STRUTTURA PORTANTE</b>		<b>STRUTTURA ORIZZONTALE</b>		<b>COPERTURA</b>		<b>ALTRO</b>		
	Materiale	Stato di Conservaz.	Materiale	Stato di Conservaz.	Materiale	Stato di Conserv.			
Piano terra	muratura	buono	Volte	buono	embrice	buono	cornicione modanato C3 ringhiera in ferro battuto volta a crociera balcone con mensole in ferro tegole a sporgere		
Piano primo	muratura	buono	n.r.	n.r.					
Piano secon.

Piano terzo									
<b>DATI PLANIVOLUMETRICI</b>									
		u.m	Stato di fatto	Stato di progetto		u.m	Stato di fatto	Stato di progetto	
Superficie lotto		mq	108.40	108.40	Volume totale edificato		mc.	488.22	488.22
Superficie coperta totale		mq	84.64	84.64	Volume totale edificio principale		mc.	448.22	448.22
Superficie coperta edificio principale		mq	71.44	71.44	Volume totale pertinenze		mc.	39.60	39.60
Superficie coperta pertinenze		mq	13.20	13.20	Indice di cubatura		mc/mq	4.50	4.50
Rapporto copertura		%	78.1	78.1					
<b>PRESCRIZIONI DI PROGETTO</b>									
<b>TIPO DI INTERVENTO AMMESSO:</b> R									
<b>TIPOLOGIE PARTITI ARCHITETTONICI:</b> Casa Curis. Edificio di originaria impostazione, oggetto di ristrutturazione e di riqualificazione, con alcuni elementi dissonanti (vetri all'inglese, mensole balcone, zoccolatura).									
<b>PRESENZA DI RILEVANTI TRACCE DELL'ASSETTO STORICO:</b> SI <input checked="" type="checkbox"/> NO <input type="checkbox"/>

<b>ALTRE PRESCRIZIONI:</b> Le valenze dell'edificio richiedono una ristrutturazione attenta che includa anche la parte nord dell'edificio sulla piazza S. Croce e i volumi pertinenziali interni. Mantenere C3 e la ringhiera in ferro artistico. Nuova tinteggiatura.									
<b>TIPOLOGIA EDILIZIA:</b> A5					<b>STATO DI CONSERVAZIONE:</b> B				
<b>RIFERIMENTO PROFILI:</b> TAV. 12c			<b>CLASSE DI TRASFORMABILITA':</b> 3			<b>VALORE EDILIZIO:</b> identitario

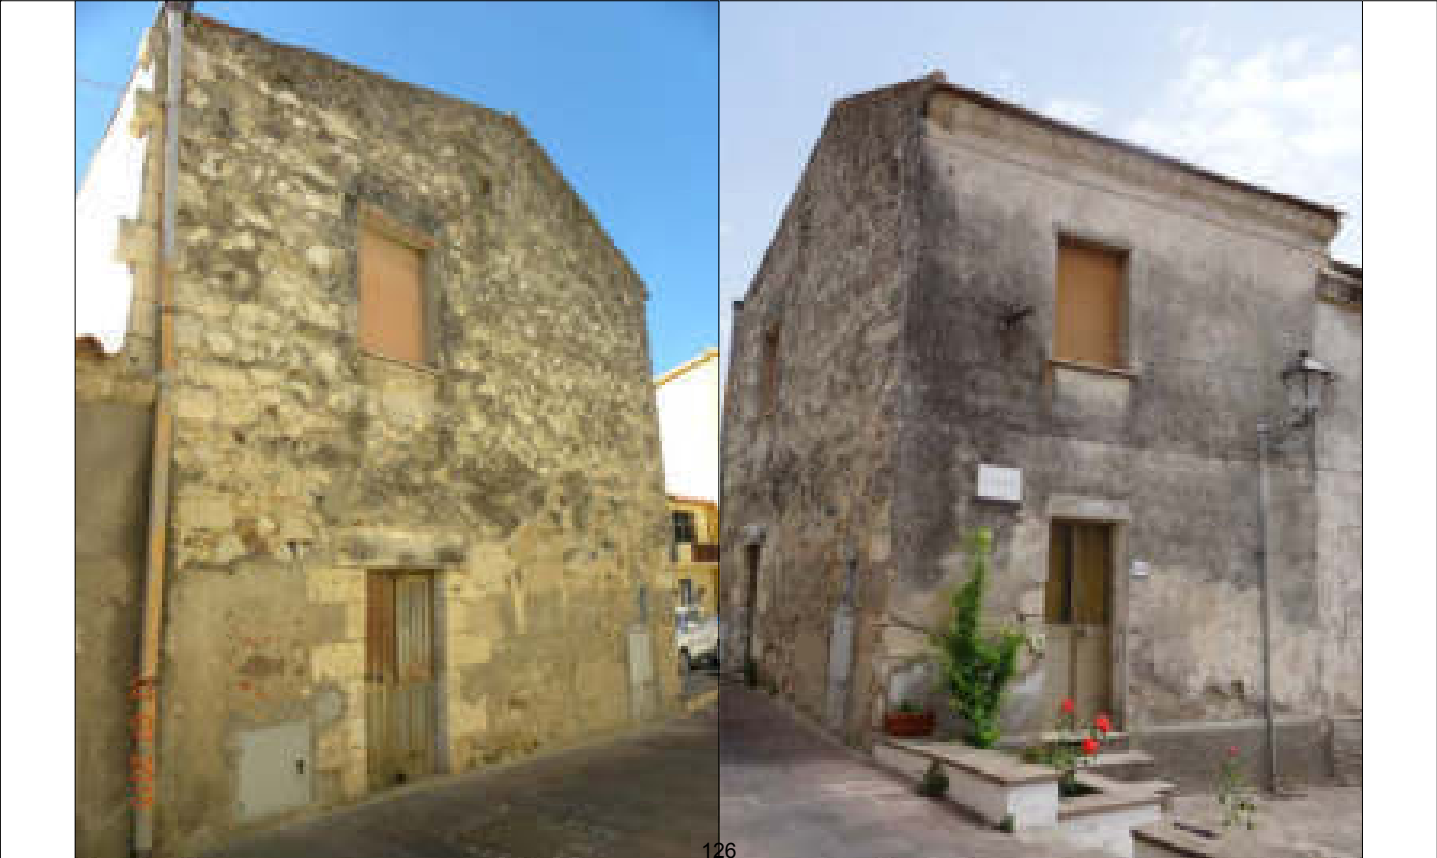
DOCUMENTAZIONE FOTOGRAFICA

<b>COMUNE DI BULZI – 2016</b>		<b>ZONA A</b>	<b>COMPARTO N° G</b>		<b>UNITA' EDILIZIA N° 5</b>		<b>N° SCHEDA 61</b>		
<b>UBICAZIONE</b>	<b>NUMERO PIANI</b>	<b>MUTAMENTI EDILIZI</b>	<b>COMPONENTI DI FACCIATA</b>		<b>DESTINAZIONE D'USO</b>				
			Infissi	Rivestimenti					
Via Vittorio Veneto 42	2	Infissi	Legno		intonaco		Abitazione (proprietà suddivisa)		
Epoca costruzione: Ante 1900	Estremi catastali: FGL 19, mapp.17		Avvolg. in PVC  Portoncino in Al bronzato						
<b>ANALISI CARATTERISTICHE GENERALI</b>									
<b>PIANI</b>	<b>STRUTTURA PORTANTE</b>		<b>STRUTTURA ORIZZONTALE</b>		<b>COPERTURA</b>		<b>ALTRO</b>		
	Materiale	Stato di Conservaz.	Materiale	Stato di Conservaz.	Materiale	Stato di Conserv.			
Piano terra	muratura	scadente	n.r.	n.r.	embrice	Scadente	Cornicione a guscio C5 in pietra Gradini esterni al n° 42 All'interno scala tradizionale in legno		
Piano primo	muratura	scadente	n.r.	n.r.

Piano secon.									
Piano terzo									
<b>DATI PLANIVOLUMETRICI</b>									
		u.m	Stato di fatto	Stato di progetto			u.m	Stato di fatto	Stato di progetto
Superficie lotto		mq	38.78	38.78	Volume totale edificato		mc.	248.19	248.19
Superficie coperta totale		mq	38.78	38.78	Volume totale edificio principale		mc.	248.19	248.19
Superficie coperta edificio principale		mq	38.78	38.78	Volume totale pertinenze		mc.	--	--
Superficie coperta pertinenze		mq	--	--	Indice di cubatura		mc/mq	7.33	7.33
Rapporto copertura		%	100	100					
<b>PRESCRIZIONI DI PROGETTO</b>									
<b>TIPO DI INTERVENTO AMMESSO:</b> RR									
<b>TIPOLOGIE PARTITI ARCHITETTONICI:</b> Tradizionali.									
<b>PRESENZA DI RILEVANTI TRACCE DELL'ASSETTO STORICO:</b> SI <input checked="" type="checkbox"/> NO <input type="checkbox"/>									
<b>ALTRE PRESCRIZIONI: (12) (20)</b> Rispetto rapporto pieni-vuoti. Sostituzione portoncino Al con tipo P2 o P8 e avvolgibili in PVC O4 per uniformarsi agli infissi originari esistenti. Intonaco con malta di calce e tinteggiatura con colori della gamma delle terre. Conservare cornicione C5.

<b>TIPOLOGIA EDILIZIA:</b> A4				<b>STATO DI CONSERVAZIONE:</b> A					
<b>RIFERIMENTO PROFILI:</b> TAV. 12c		<b>CLASSE DI TRASFORMABILITA':</b> 2			<b>VALORE EDILIZIO:</b> identitario

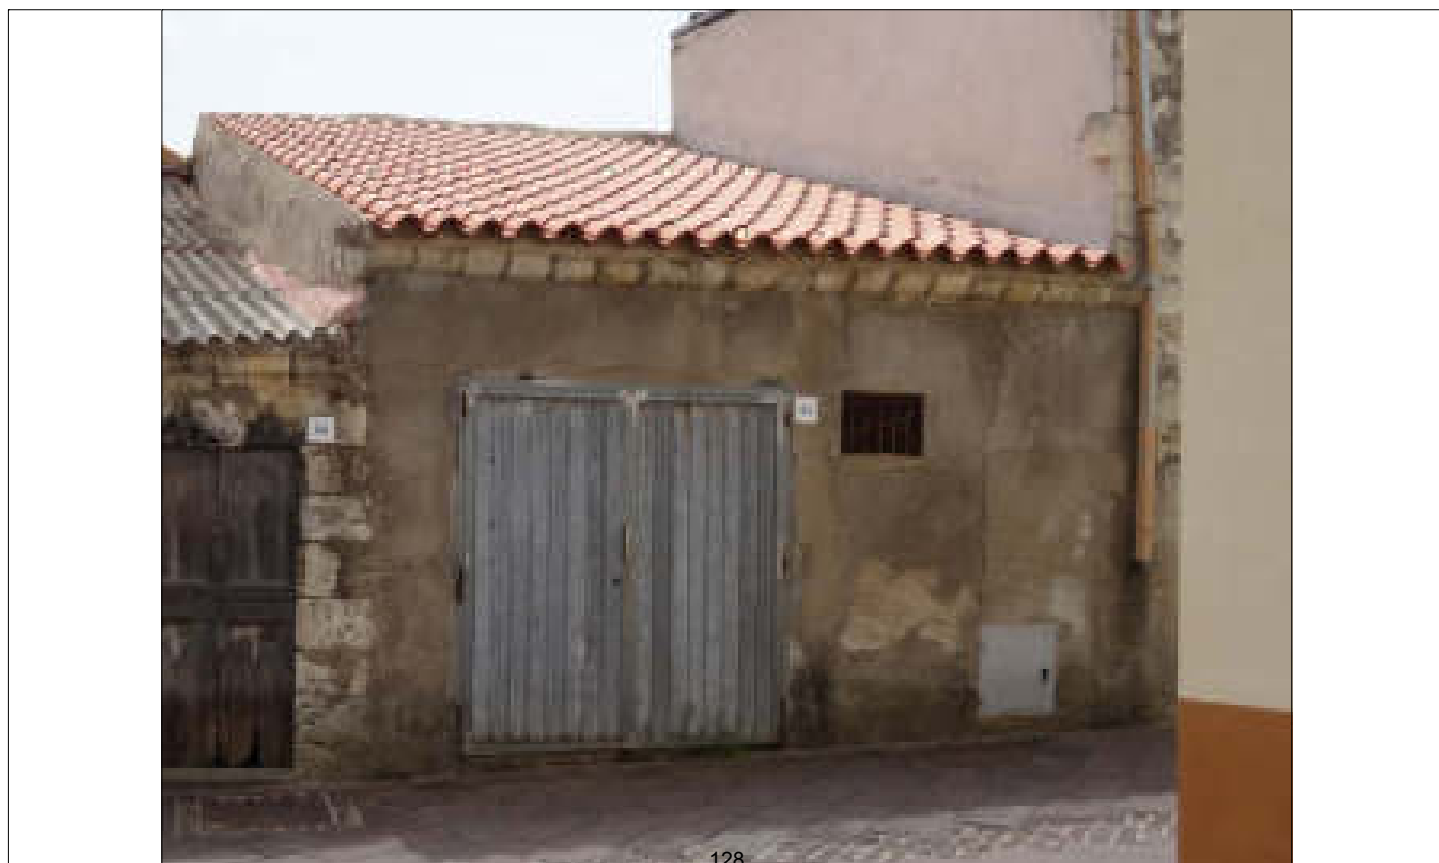
**DOCUMENTAZIONE FOTOGRAFICA**

<b>COMUNE DI BULZI – 2016</b>		<b>ZONA A</b>	<b>COMPARTO N° G</b>		<b>UNITA' EDILIZIA N° 6</b>		<b>N° SCHEDA 62</b>		
<b>UBICAZIONE</b>	<b>NUMERO PIANI</b>	<b>MUTAMENTI EDILIZI</b>	<b>COMPONENTI DI FACCIATA</b>		<b>DESTINAZIONE D'USO</b>				
			Infissi	Rivestimenti					
Via Vittorio Veneto 44	1	Tetto rifatto Porta	metallo a 2 battenti		Intonaco a lacerti		magazzino		
Epoca costruzione: Ante 1950		Estremi catastali: FGL 19, mapp.766							
<b>ANALISI CARATTERISTICHE GENERALI</b>									
<b>PIANI</b>	<b>STRUTTURA PORTANTE</b>		<b>STRUTTURA ORIZZONTALE</b>		<b>COPERTURA</b>		<b>ALTRO</b>		
	Materiale	Stato di Conservaz.	Materiale	Stato di Conservaz.	Materiale	Stato di Conserv.	cornicione in conci di pietra curvati C5 ricostruito		
Piano terra	muratura	scadente	Lat.-cem.	buono	coppo	scadente			
Piano primo									
Piano secon.									
Piano terzo									
<b>DATI PLANIVOLUMETRICI</b>									
		u.m	Stato di fatto	Stato di progetto			u.m	Stato di fatto	Stato di progetto

Superficie lotto		mq	30.34	30.34	Volume totale edificato		mc.	97.09	97.09
Superficie coperta totale		mq	30.34	30.34	Volume totale edificio principale		mc.	97.09	97.09
Superficie coperta edificio principale		mq	30.34	30.34	Volume totale pertinenze		mc.	--	--
Superficie coperta pertinenze		mq	--	--	Indice di cubatura		mc/mq	3.20	3.20
Rapporto copertura		%	100	100					
<b>PRESCRIZIONI DI PROGETTO</b>									
<b>TIPO DI INTERVENTO AMMESSO:</b> R									
<b>TIPOLOGIE PARTITI ARCHITETTONICI:</b> Tradizionali rimaneggiati. Edificio specialistico.									
<b>PRESENZA DI RILEVANTI TRACCE DELL'ASSETTO STORICO:</b> SI <input checked="" type="checkbox"/> NO <input type="checkbox"/>									
<b>ALTRE PRESCRIZIONI:</b> Sostituzione porta in ferro. Rifacimento intonaci e tinteggiature. Conservare C5. (25) (20)									
<b>TIPOLOGIA EDILIZIA:</b> A11				<b>STATO DI CONSERVAZIONE:</b> C					
<b>RIFERIMENTO PROFILI:</b> TAV. 12c		<b>CLASSE DI TRASFORMABILITA':</b> 3			<b>VALORE EDILIZIO:</b> ordinario

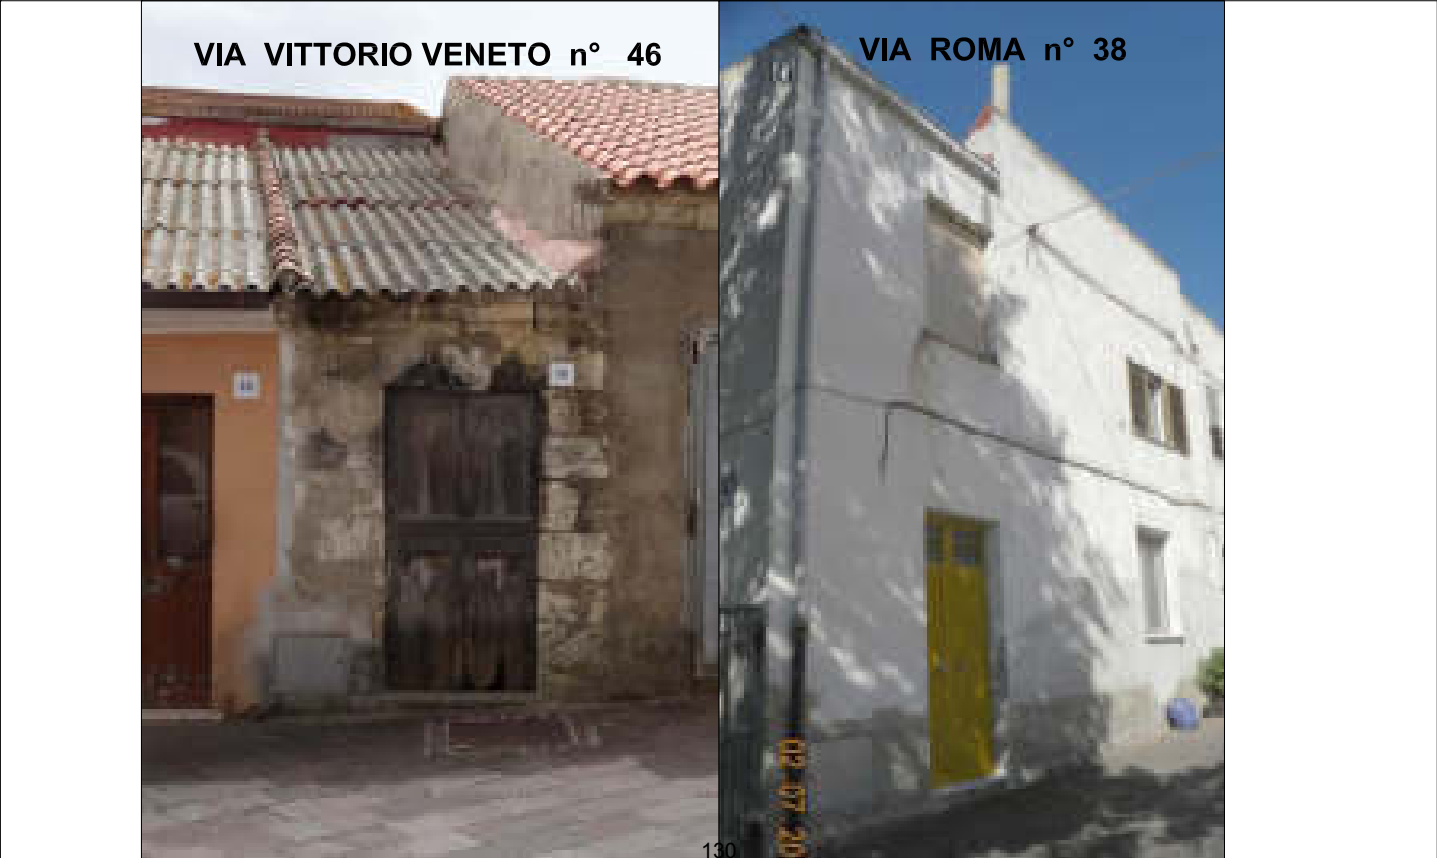
DOCUMENTAZIONE FOTOGRAFICA

<b>COMUNE DI BULZI – 2016</b>		<b>ZONA A</b>	<b>COMPARTO N° G</b>		<b>UNITA' EDILIZIA N° 7</b>		<b>N° SCHEDA 63</b>				
<b>UBICAZIONE</b>		<b>NUMERO PIANI</b>	<b>MUTAMENTI EDILIZI</b>	<b>COMPONENTI DI FACCIATA</b>		<b>DESTINAZIONE D'USO</b>					
				Infissi	Rivestimenti						
Via Vittorio Veneto 46 Via Roma 38		2		legno alluminio pvc		intonaco		abitazione (in via Roma n. 38) e magazzino in via V. Veneto n. 46			
Epoca costruzione:  Dopo 1950		Estremi catastali:  FGL 19, mapp.109 - 109-1 – 110 – 110-1									
<b>ANALISI CARATTERISTICHE GENERALI</b>											
<b>PIANI</b>	<b>STRUTTURA PORTANTE</b>		<b>STRUTTURA ORIZZONTALE</b>		<b>COPERTURA</b>		<b>ALTRO</b>				
	Materiale	Stato di Conservaz.	Materiale	Stato di Conservaz.	Materiale	Stato di Conserv.					
Piano terra	cantoni	mediocre	n.r.	n.r.	embrice eternit	mediocre scadente	Cornicione in pietra sporgente C5 su via Vitt. Veneto Antenna parabolica sul retro Canale in rame via Vitt. Veneto, canale in PVC in via Roma.

Piano primo	cantoni	mediocre	n.r.	n.r.							
Piano secon.											
Piano terzo											
<b>DATI PLANIVOLUMETRICI</b>											
			u.m	Stato di fatto	Stato di progetto				u.m	Stato di fatto	Stato di progetto
Superficie lotto			mq	155.73	155.73	Volume totale edificato			mc.	496.07	496.07
Superficie coperta totale			mq	98.87	98.87	Volume totale edificio principale			mc.	370.43	370.43
Superficie coperta edificio principale			mq	56.99	56.99	Volume totale pertinenze			mc.	125.64	125.64
Superficie coperta pertinenze			mq	41.88	41.88	Indice di cubatura			mc/mq	3.18	3.18
Rapporto copertura			%	63.49	63.49						
<b>PRESCRIZIONI DI PROGETTO</b>											
<b>TIPO DI INTERVENTO AMMESSO:</b> R											
<b>TIPOLOGIE PARTITI ARCHITETTONICI:</b> Tradizionali al n° 46 via V. Veneto, anonimi su via Roma.											
<b>PRESENZA DI RILEVANTI TRACCE DELL'ASSETTO STORICO:</b> SI <input type="checkbox"/> NO <input checked="" type="checkbox"/>

Possibilità di ristrutturare i volumi all'interno dell'unità edilizia.											
<b>ALTRE PRESCRIZIONI:</b> Lastre in cem. amianto da sostituire sul n° 46 con tegole in cotto. Sostituire O4 e O6 con O3. (20) (12)											
<b>TIPOLOGIA EDILIZIA:</b> A1 al n° 46 – A9 in via Roma n. 38						<b>STATO DI CONSERVAZIONE:</b> B su via Vit. Veneto – D su via Roma					
<b>RIFERIMENTO PROFILI:</b> TAV. 12c			<b>CLASSE DI TRASFORMABILITA':</b> 3				<b>VALORE EDILIZIO:</b> ordinario

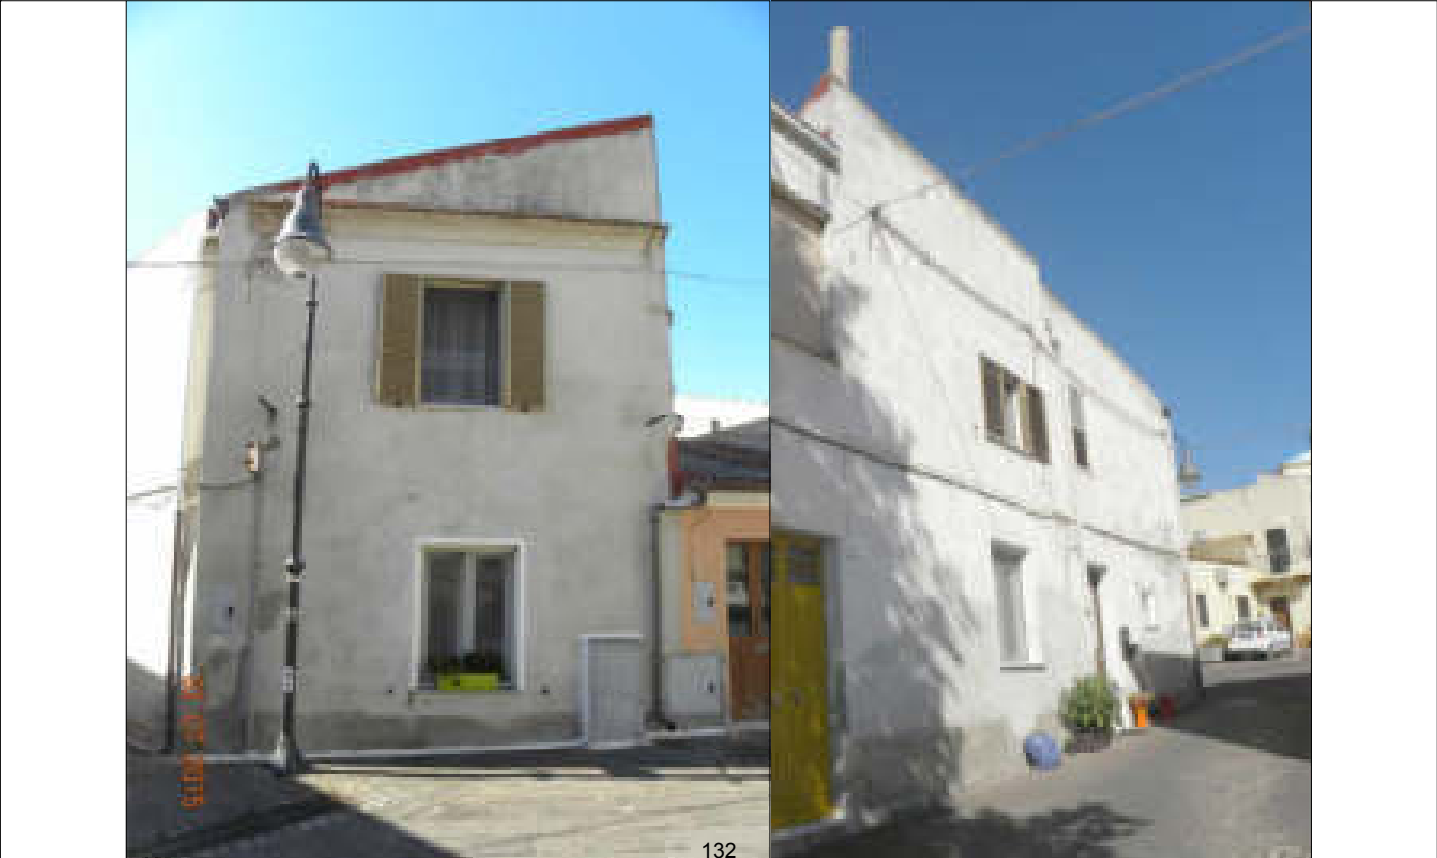
DOCUMENTAZIONE FOTOGRAFICA

<b>COMUNE DI BULZI – 2016</b>		<b>ZONA A</b>	<b>COMPARTO N° G</b>		<b>UNITA' EDILIZIA N° 8</b>		<b>N° SCHEDA 64</b>		
<b>UBICAZIONE</b>	<b>NUMERO PIANI</b>	<b>MUTAMENTI EDILIZI</b>	<b>COMPONENTI DI FACCIATA</b>		<b>DESTINAZIONE D'USO</b>				
			Infissi	Rivestimenti					
Via Roma 36	1	infissi	Legno		Intonaco		abitazione		
Epoca costruzione: Dopo 1950	Estremi catastali: FGL 19, mapp.110 - 110-1		Persiane in alluminio		Zoccolatura a colore				
<b>ANALISI CARATTERISTICHE GENERALI</b>									
<b>PIANI</b>	<b>STRUTTURA PORTANTE</b>		<b>STRUTTURA ORIZZONTALE</b>		<b>COPERTURA</b>		<b>ALTRO</b>		
	Materiale	Stato di Conservaz.	Materiale	Stato di Conservaz.	Materiale	Stato di Conserv.	Cornicione su lato via Vitt. Veneto C5		
Piano terra	cantoni	mediocre	n.r.	n.r.	marsigliese	mediocre			
Piano primo	cantoni	mediocre	n.r.	n.r.					
Piano secon.									
Piano terzo									
<b>DATI PLANIVOLUMETRICI</b>

u.m	Stato di fatto	Stato di progetto			u.m	Stato di fatto	Stato di progetto
Superficie lotto		mq	75.06	75.06	Volume totale edificato		mc.	465.37	465.37
Superficie coperta totale		mq	75.06	75.06	Volume totale edificio principale		mc.	465.37	465.37
Superficie coperta edificio principale		mq	75.06	75.06	Volume totale pertinenze		mc.	--	--
Superficie coperta pertinenze		mq	--	--	Indice di cubatura		mc/mq	6.20	6.20
Rapporto copertura		%	100	100					
<b>PRESCRIZIONI DI PROGETTO</b>									
<b>TIPO DI INTERVENTO AMMESSO:</b> MS									
<b>TIPOLOGIE PARTITI ARCHITETTONICI:</b> Tradizionali rimaneggiati.									
<b>PRESENZA DI RILEVANTI TRACCE DELL'ASSETTO STORICO:</b> SI <input type="checkbox"/> NO <input checked="" type="checkbox"/>									
<b>ALTRE PRESCRIZIONI:</b> Tinteggiatura. Sostituzione persiana in Al anodizzato tipo O4 con O3. (20) (12) Conservare C5 su via Vitt. Veneto. Possibilità di eseguire un tetto a padiglione (4)

<b>TIPOLOGIA EDILIZIA:</b> A9				<b>STATO DI CONSERVAZIONE:</b> D					
<b>RIFERIMENTO PROFILI:</b> TAV. 12c		<b>CLASSE DI TRASFORMABILITA':</b> 5			<b>VALORE EDILIZIO:</b> ordinario

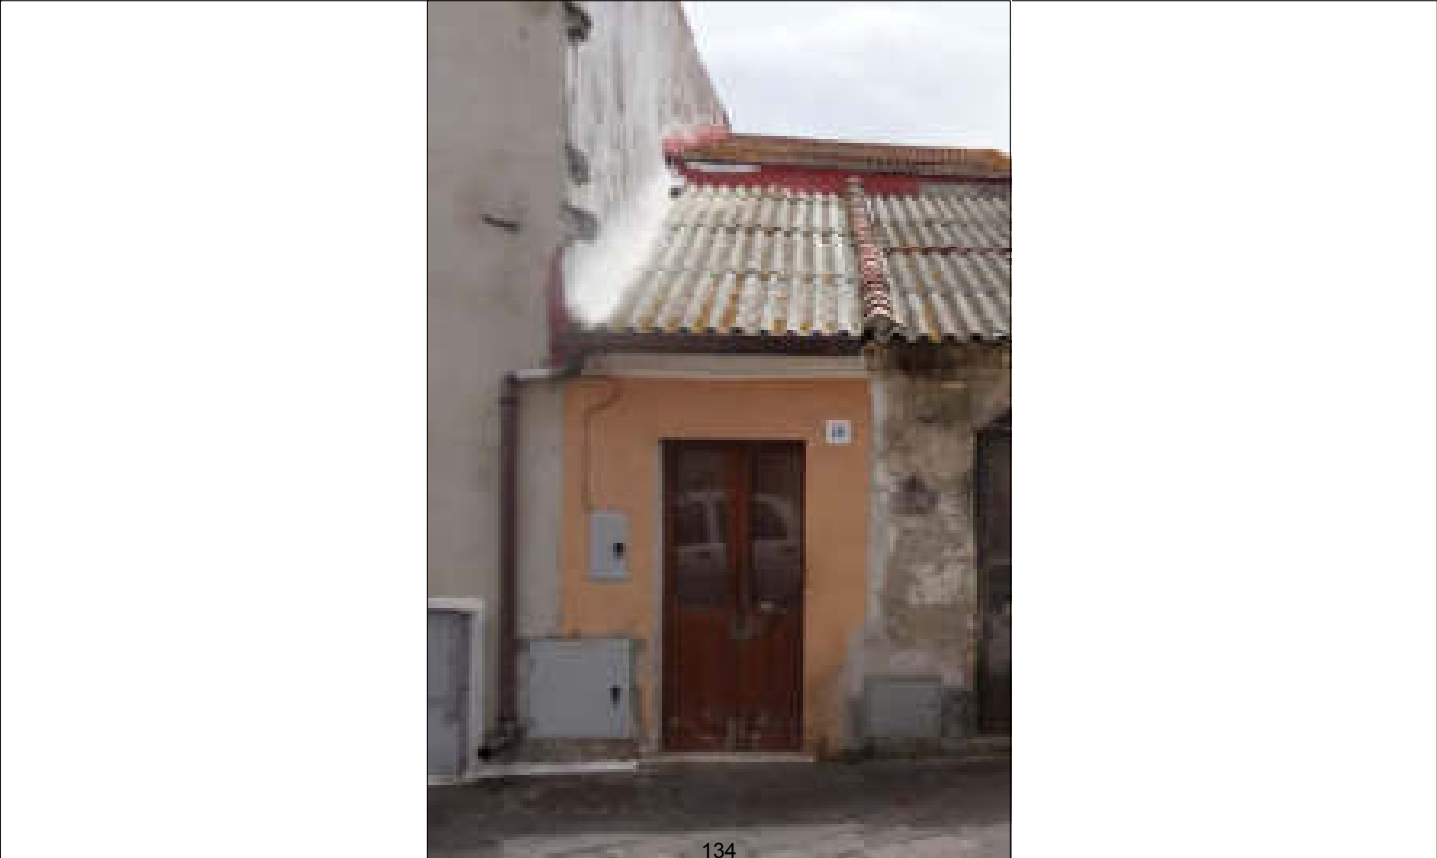
DOCUMENTAZIONE FOTOGRAFICA

<b>COMUNE DI BULZI – 2016</b>		<b>ZONA A</b>	<b>COMPARTO N° G</b>		<b>UNITA' EDILIZIA N° 9</b>		<b>N° SCHEDA 65</b>	
<b>UBICAZIONE</b>	<b>NUMERO PIANI</b>	<b>MUTAMENTI EDILIZI</b>	<b>COMPONENTI DI FACCIATA</b>		<b>DESTINAZIONE D'USO</b>			
			Infissi	Rivestimenti				
Via Vittorio Veneto 48	1		legno		intonaco		Magazzino	
Epoca costruzione: Dopo 1950		Estremi catastali: FGL 19, mapp.110 - 110-1						
<b>ANALISI CARATTERISTICHE GENERALI</b>								
<b>PIANI</b>	<b>STRUTTURA PORTANTE</b>		<b>STRUTTURA ORIZZONTALE</b>		<b>COPERTURA</b>		<b>ALTRO</b>	
	Materiale	Stato di Conservaz.	Materiale	Stato di Conservaz.	Materiale	Stato di Conserv.	Cornicione curvato Canale gronda C5	
Piano terra	muratura	discreto	n.r.	n.r.	eternit	scadente		
Piano primo								
Piano secon.								
Piano terzo								
<b>DATI PLANIVOLUMETRICI</b>								
		u.m	Stato di fatto	Stato di progetto		u.m	Stato di fatto	Stato di progetto
Superficie lotto		mq	34.19	34.19	Volume totale edificato	mc.	92.31	92.31

Superficie coperta totale		mq	34.19	34.19	Volume totale edificio principale	mc.	92.31	92.31
Superficie coperta edificio principale		mq	34.19	34.19	Volume totale pertinenze	mc.	--	--
Superficie coperta pertinenze		mq	--	--	Indice di cubatura	mc/mq	2.70	2.70
Rapporto copertura		%	100	100				
<b>PRESCRIZIONI DI PROGETTO</b>								
<b>TIPO DI INTERVENTO AMMESSO:</b> R								
<b>TIPOLOGIE PARTITI ARCHITETTONICI:</b> Tradizionali.								
<b>Edificio specialistico.</b>								
<b>PRESENZA DI RILEVANTI TRACCE DELL'ASSETTO STORICO:</b> SI <input checked="" type="checkbox"/> NO <input type="checkbox"/>								
<b>ALTRE PRESCRIZIONI:</b>								
Rispetto cornicione tipo C5. Rifacimento manto di copertura con tegole coppi. (1) (4) (20)								
<b>TIPOLOGIA EDILIZIA:</b> A1					<b>STATO DI CONSERVAZIONE:</b> A			
<b>RIFERIMENTO PROFILI:</b> TAV. 12c			<b>CLASSE DI TRASFORMABILITA':</b> 3			<b>VALORE EDILIZIO:</b> ordinario

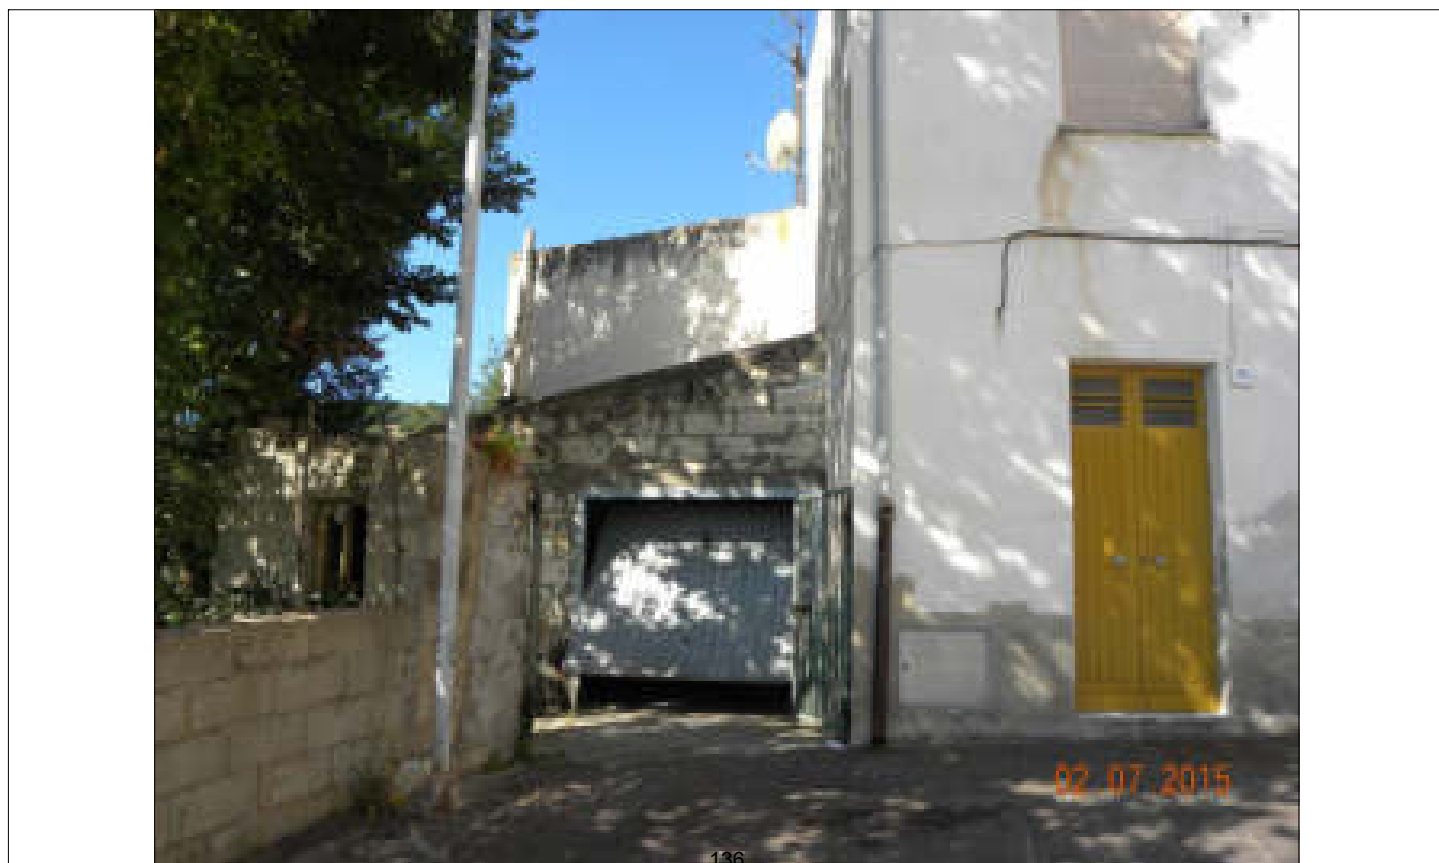
**DOCUMENTAZIONE FOTOGRAFICA**

<b>COMUNE DI BULZI – 2016</b>		<b>ZONA A</b>	<b>COMPARTO N° G</b>		<b>UNITA' EDILIZIA N° 10</b>		<b>N° SCHEDA 66</b>				
<b>UBICAZIONE</b>	<b>NUMERO PIANI</b>	<b>MUTAMENTI EDILIZI</b>	<b>COMPONENTI DI FACCIATA</b>		<b>DESTINAZIONE D'USO</b>						
			Infissi	Rivestimenti							
Via Roma sn	1		Metallo basculante		--		Autorimessa magazzino				
Epoca costruzione: Dopo 1950		Estremi catastali: FGL 19, mapp.110									
<b>ANALISI CARATTERISTICHE GENERALI</b>											
<b>PIANI</b>	<b>STRUTTURA PORTANTE</b>		<b>STRUTTURA ORIZZONTALE</b>		<b>COPERTURA</b>		<b>ALTRO</b>				
	Materiale	Stato di Conservaz.	Materiale	Stato di Conservaz.	Materiale	Stato di Conserv.					
Piano terra	cantoni	scadente	n.r.	n.r.	embrice	scadente					
Piano primo	cantoni	scadente	n.r.	n.r.							
Piano secon.											
Piano terzo											
<b>DATI PLANIVOLUMETRICI</b>											
			u.m	Stato di fatto	Stato di progetto				u.m	Stato di fatto	Stato di progetto

Superficie lotto			mq	46.43	46.43	Volume totale edificato			mc.	76.52	76.52
Superficie coperta totale			mq	27.33	27.33	Volume totale edificio principale			mc.	76.52	76.52
Superficie coperta edificio principale			mq	27.33	27.33	Volume totale pertinenze			mc.	--	--
Superficie coperta pertinenze			mq	--	--	Indice di cubatura			mc/mq	1.65	1.65
Rapporto copertura			%	58.9	58.9						
<b>PRESCRIZIONI DI PROGETTO</b>											
<b>TIPO DI INTERVENTO AMMESSO:</b> R											
<b>TIPOLOGIE PARTITI ARCHITETTONICI:</b> Moderni											
<b>Edificio specialistico</b>											
<b>PRESENZA DI RILEVANTI TRACCE DELL'ASSETTO STORICO:</b> SI <input type="checkbox"/> NO <input checked="" type="checkbox"/>											
<b>ALTRE PRESCRIZIONI:</b>											
Intonacare e tinteggiare. Rivestire in legno la basculante o sostituirla. (20) (25)											
<b>TIPOLOGIA EDILIZIA:</b> A11						<b>STATO DI CONSERVAZIONE:</b> E
