H2

PIANO PARTICOLAREGGIATO

CENTRO MATRICE

SCHEDE UNITA IMMOBILIARI:
ISOLATI da H a U

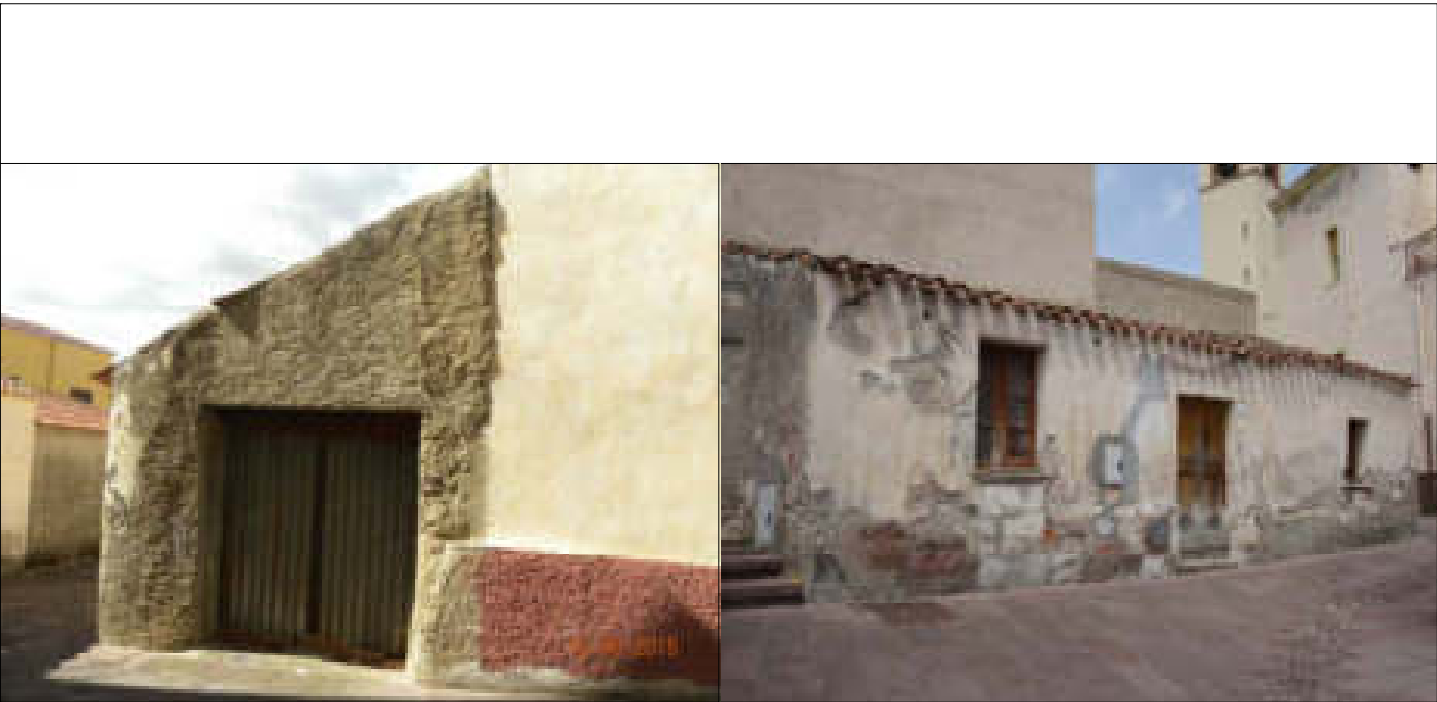
VIA SU MONTE n° 8

COMUNE DI BULZI – 2016		ZONA A	COMPARTO N° H		UNITA' EDILIZIA N° 1		N° SCHEDA 67				
UBICAZIONE		NUMERO PIANI	MUTAMENTI EDILIZI	COMPONENTI DI FACCIATA		DESTINAZIONE D'USO					
				Infissi	Rivestimenti						
Via Su Monte 8 (numerazione di via IV Novembre)		1	Porta garage	Legno	Intonaco a lacerti	abitazione/autorimessa (in stato fatiscente)					
Epoca costruzione: Ante 1950		Estremi catastali: FGL 19, mapp.71		Serranda metallica a scorrimento orizzontale							
ANALISI CARATTERISTICHE GENERALI											
PIANI	STRUTTURA PORTANTE		STRUTTURA ORIZZONTALE		COPERTURA		ALTRO				
	Materiale	Stato di Conservaz.	Materiale	Stato di Conservaz.	Materiale	Stato di Conserv.	Tegole a sporgere senza cornicione C1				
Piano terra	cantoni	scadente	Legno	scadente	coppo	scadente					
Piano primo											
Piano secon.											
Piano terzo											
DATI PLANIVOLUMETRICI											
			u.m	Stato di fatto	Stato di progetto				u.m	Stato di fatto	Stato di progetto

Superficie lotto			mq	47.12	47.12	Volume totale edificato			mc.	146.07	282.72
Superficie coperta totale			mq	47.12	47.12	Volume totale edificio principale			mc.	146.07	282.72
Superficie coperta edificio principale			mq	47.12	47.12	Volume totale pertinenze			mc.	--	--
Superficie coperta pertinenze			mq	--	--	Indice di cubatura			mc/mq	3.10	6.00
Rapporto copertura			%	100	100						
PRESCRIZIONI DI PROGETTO											
TIPO DI INTERVENTO AMMESSO: S											
TIPOLOGIE PARTITI ARCHITETTONICI: Tradizionali (rimaneggiati per porta garage) – Edificio in condizioni di precaria manutenzione.											
PRESENZA DI RILEVANTI TRACCE DELL'ASSETTO STORICO: SI <input checked="" type="checkbox"/> NO <input type="checkbox"/> Per il recupero dell'edificio si prevede la possibilità di sopraelevare, considerate le modificazioni subite che ne hanno compromesso la configurazione originaria. L'aumento in altezza (unico possibile) consente il recupero ai fini abitativi tenendo presente la modesta superficie coperta (47 mq) e lo spessore dei muri.

ALTRE PRESCRIZIONI: Mantenimento rapporto vuoti-pieni, ripetizione del cornicione con tegole aggettanti C1. Intonaco liscio con malta a base di calce. Conservare O2. Eliminare apertura box auto o sostituire porta metallica con infisso in legno. (25)											
TIPOLOGIA EDILIZIA: A2						STATO DI CONSERVAZIONE: G					
RIFERIMENTO PROFILI: TAV. 12c				CLASSE DI TRASFORMABILITA': 4				VALORE EDILIZIO: identitario

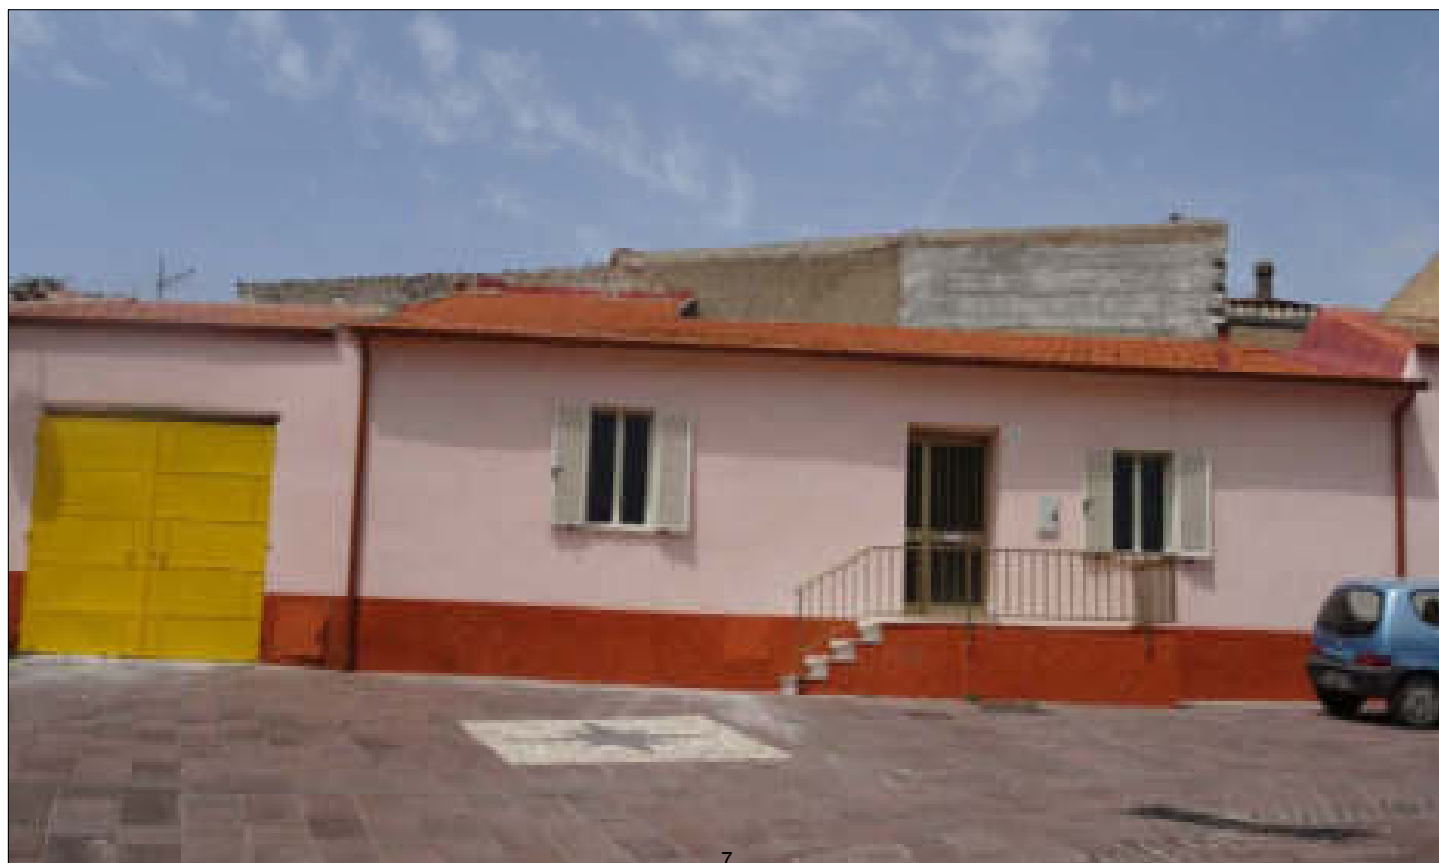
COMUNE DI BULZI – 2016		ZONA A		COMPARTO N° H		UNITA' EDILIZIA N° 2		N° SCHEDA 68	
UBICAZIONE		NUMERO PIANI		MUTAMENTI EDILIZI		COMPONENTI DI FACCIATA		DESTINAZIONE D'USO	
						Infissi	Rivestimenti		
Via IV Novembre 10		1		Fusioni e ristrutturazioni		Persiana in Al	Intonaco	Abitazione e posto macchina	
Epoca costruzione: Ante 1950		Estremi catastali: FGL 19, mapp.88-89-98-99-100-356				Porta in legno	Zoccolatura a spruzzo		
Porta metallica posto macchina									
ANALISI CARATTERISTICHE GENERALI									
PIANI	STRUTTURA PORTANTE		STRUTTURA ORIZZONTALE		COPERTURA		ALTRO		
	Materiale	Stato di Conservaz.	Materiale	Stato di Conservaz.	Materiale	Stato di Conserv.	Pianerottolo esterno con scaletta e ringhiera in ferro Canale di gronda in lamiera con 2 diverse altezze Antenna parabolica in facciata		
Piano terra	muratura	discreto	n.r.	n.r.	marsigliese	discreto			
Piano primo									
Piano secon.

Piano terzo									
DATI PLANIVOLUMETRICI									
		u.m	Stato di fatto	Stato di progetto			u.m	Stato di fatto	Stato di progetto
Superficie lotto		mq	251.09	251.09	Volume totale edificato		mc.	529.78	529.78
Superficie coperta totale		mq	169.89	169.89	Volume totale edificio principale		mc.	506.66	506.66
Superficie coperta edificio principale		mq	158.33	158.33	Volume totale pertinenze		mc.	23.12	23.12
Superficie coperta pertinenze		mq	11.56	11.56	Indice di cubatura		mc/mq	2.11	2.11
Rapporto copertura		%	67.7	67.7					
PRESCRIZIONI DI PROGETTO									
TIPO DI INTERVENTO AMMESSO: R									
TIPOLOGIE PARTITI ARCHITETTONICI:									
Tradizionali. Edificio di originaria impostazione, con rimaneggiamenti in facciata.									
PRESENZA DI RILEVANTI TRACCE DELL'ASSETTO STORICO: SI <input type="checkbox"/> NO <input checked="" type="checkbox"/>									
ALTRE PRESCRIZIONI:									
Spostamento parabola, mantenimento rapporto vuoti-pieni. Sostituzione porta posto macchina, persiane in alluminio tipo O6 o O3 e parapetto in alluminio anodizzato con ringhiera ferro battuto. (25) (30)

TIPOLOGIA EDILIZIA:					STATO DI CONSERVAZIONE:				
A2 accresciuta					C				
RIFERIMENTO PROFILI:			CLASSE DI TRASFORMABILITA':			VALORE EDILIZIO:			
TAV. 12c			3			ordinario

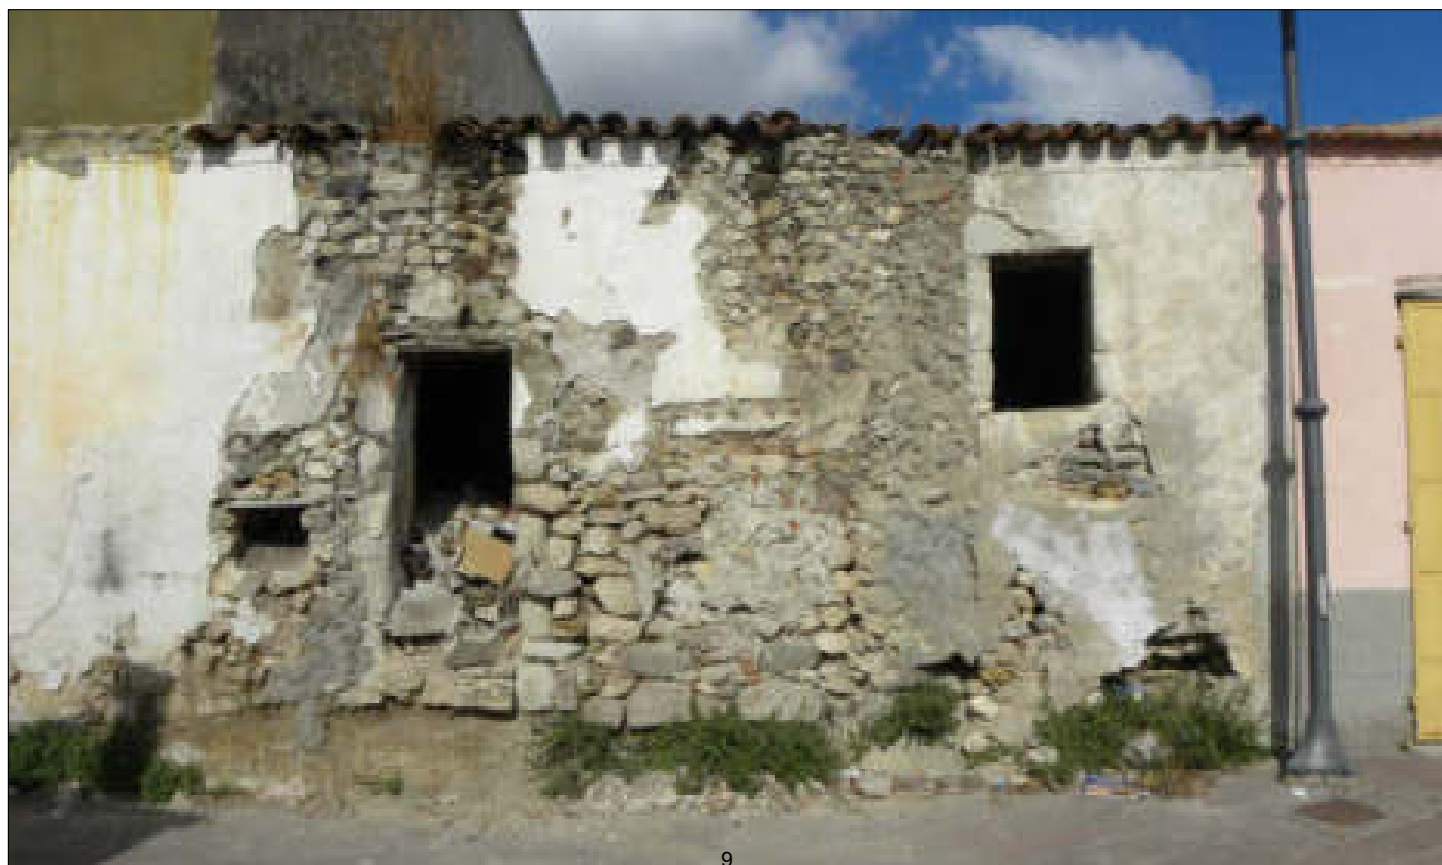
COMUNE DI BULZI – 2016		ZONA A	COMPARTO N° H		UNITA' EDILIZIA N° 3		N° SCHEDA 69	
UBICAZIONE	NUMERO PIANI	MUTAMENTI EDILIZI	COMPONENTI DI FACCIATA		DESTINAZIONE D'USO			
			Infissi	Rivestimenti				
Via IV Novembre sn (12)	1		--		Lacerti di intonaco		rudere	
Epoca costruzione: Ante 1900		Estremi catastali: FGL 19, mapp.114						
ANALISI CARATTERISTICHE GENERALI								
PIANI	STRUTTURA PORTANTE		STRUTTURA ORIZZONTALE		COPERTURA		ALTRO	
	Materiale	Stato di Conservaz.	Materiale	Stato di Conservaz.	Materiale	Stato di Conserv.	Architravi lignee	
Piano terra	pietra scapola	pessimo	Legno	pessimo	coppo	Pessimo		
Piano primo								
Piano secon.								
Piano terzo								
DATI PLANIVOLUMETRICI								
		u.m	Stato di fatto	Stato di progetto		u.m	Stato di fatto	Stato di progetto
Superficie lotto		mq	34.39	34.39	Volume totale edificato	mc.	110.05	110.05
Superficie coperta totale		mq	34.39	34.39	Volume totale edificio principale	mc.	110.05	110.05

Superficie coperta edificio principale		mq	34.39	34.39	Volume totale pertinenze	mc.	--	--
Superficie coperta pertinenze		mq	--	--	Indice di cubatura	mc/mq	3.20	3.20
Rapporto copertura		%	100	100				
PRESCRIZIONI DI PROGETTO								
TIPO DI INTERVENTO AMMESSO: NC (ricostruzione del preesistente edificio)								
TIPOLOGIE PARTITI ARCHITETTONICI: Tradizionali ma fatiscenti. La costruzione (già in rovina) venne “tagliata” e parzialmente demolita per l’allineamento del filo stradale (vedere vecchie carte catastali).								
PRESENZA DI RILEVANTI TRACCE DELL’ASSETTO STORICO: SI <input checked="" type="checkbox"/> NO <input type="checkbox"/>								
Possibilità di acquisizione da parte dell’Amm/ne Comunale.								
ALTRE PRESCRIZIONI: (4) (12) (20) (27) Possibilità di ricostruzione con parziali demolizioni delle murature assolutamente fatiscenti e non recuperabili.								
TIPOLOGIA EDILIZIA: A12					STATO DI CONSERVAZIONE: F

RIFERIMENTO PROFILI: TAV. 12c			CLASSE DI TRASFORMABILITA': 6			VALORE EDILIZIO: identitario

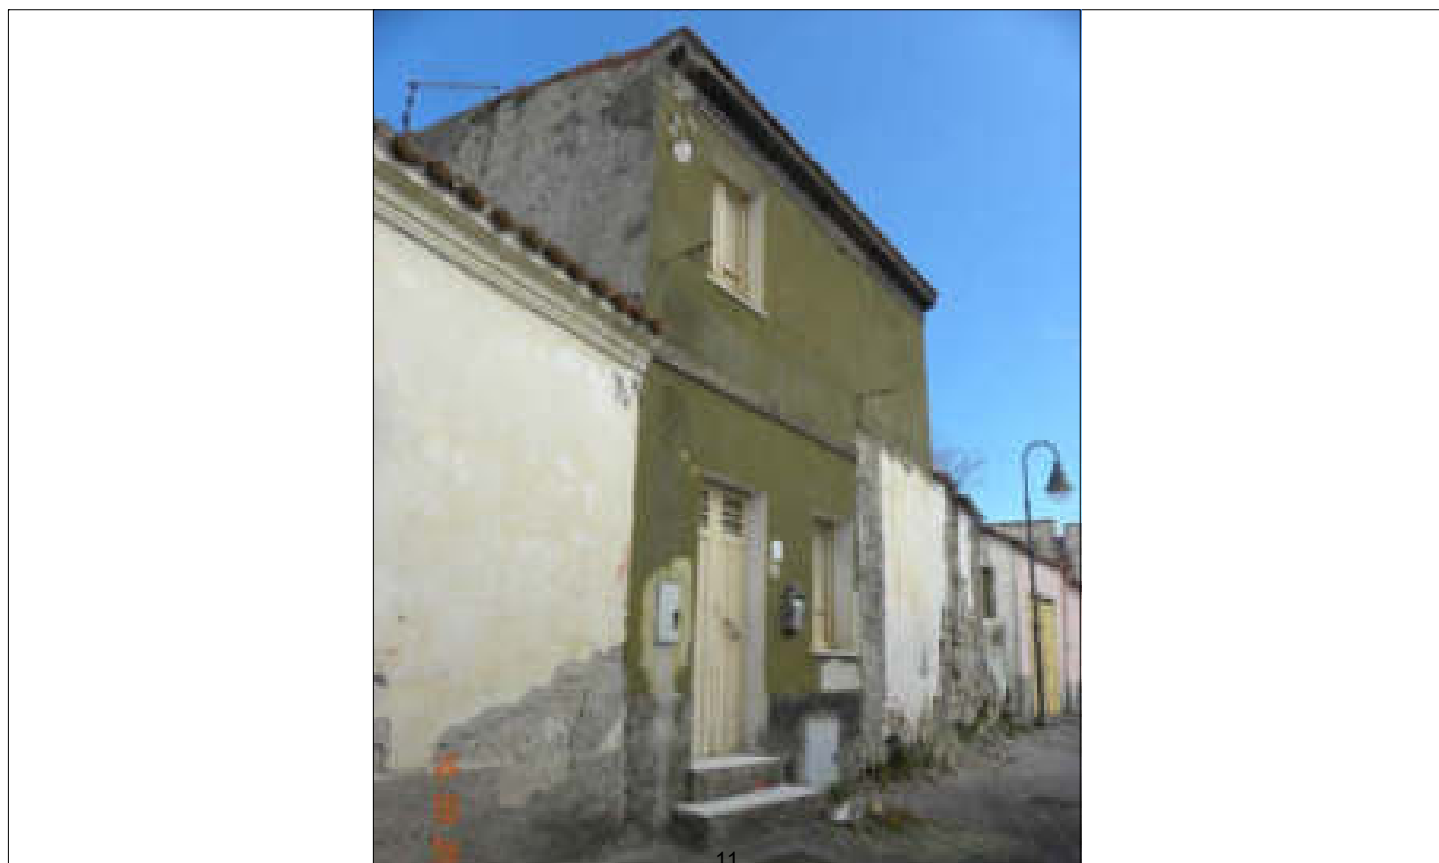
COMUNE DI BULZI – 2016		ZONA A	COMPARTO N° H		UNITA' EDILIZIA N° 4		N° SCHEDA 70	
UBICAZIONE	NUMERO PIANI	MUTAMENTI EDILIZI	COMPONENTI DI FACCIATA		DESTINAZIONE D'USO			
			Infissi	Rivestimenti				
Via IV Novembre 14	2	Sul retro	legno		intonaco		abitazione	
Epoca costruzione: Dopo 1950		Estremi catastali: FGL 19, mapp.113 – 113-1						
ANALISI CARATTERISTICHE GENERALI								
PIANI	STRUTTURA PORTANTE		STRUTTURA ORIZZONTALE		COPERTURA		ALTRO	
	Materiale	Stato di Conservaz.	Materiale	Stato di Conservaz.	Materiale	Stato di Conserv.		
Piano terra	pietrame scapolo cantoni	Scadente	n.r.	n.r.	embrice	Scadente	Cornice coronamento in c.a. C3. Fascia marcapiano sporgente liscia Gradini esterni	
Piano primo	cantoni	scadente	n.r.	n.r.				
Piano secon.								
Piano terzo								
DATI PLANIVOLUMETRICI								
		u.m	Stato di fatto	Stato di progetto		u.m	Stato di fatto	Stato di progetto
Superficie lotto		mq	64.04	64.04	Volume totale edificato	mc.	344.61	344.61

Superficie coperta totale		mq	64.04	64.04	Volume totale edificio principale	mc.	321.66	321.66
Superficie coperta edificio principale		mq	53.61	53.61	Volume totale pertinenze	mc.	22.95	22.95
Superficie coperta pertinenze		mq	10.43	10.43	Indice di cubatura	mc/mq	5.38	5.38
Rapporto copertura		%	100	100				
PRESCRIZIONI DI PROGETTO								
TIPO DI INTERVENTO AMMESSO: MS								
TIPOLOGIE PARTITI ARCHITETTONICI: Tradizionali								
PRESENZA DI RILEVANTI TRACCE DELL'ASSETTO STORICO: SI <input type="checkbox"/> NO <input checked="" type="checkbox"/>								
ALTRE PRESCRIZIONI: Rifacimento intonaco. Manutenzione infissi legno O2 – P3. Conservare cornicione tipo C3. Tinteggiare. (20) (10) (1) (3)								
TIPOLOGIA EDILIZIA: A4					STATO DI CONSERVAZIONE: D			
RIFERIMENTO PROFILI: TAV. 12c			CLASSE DI TRASFORMABILITA': 5			VALORE EDILIZIO: ordinario

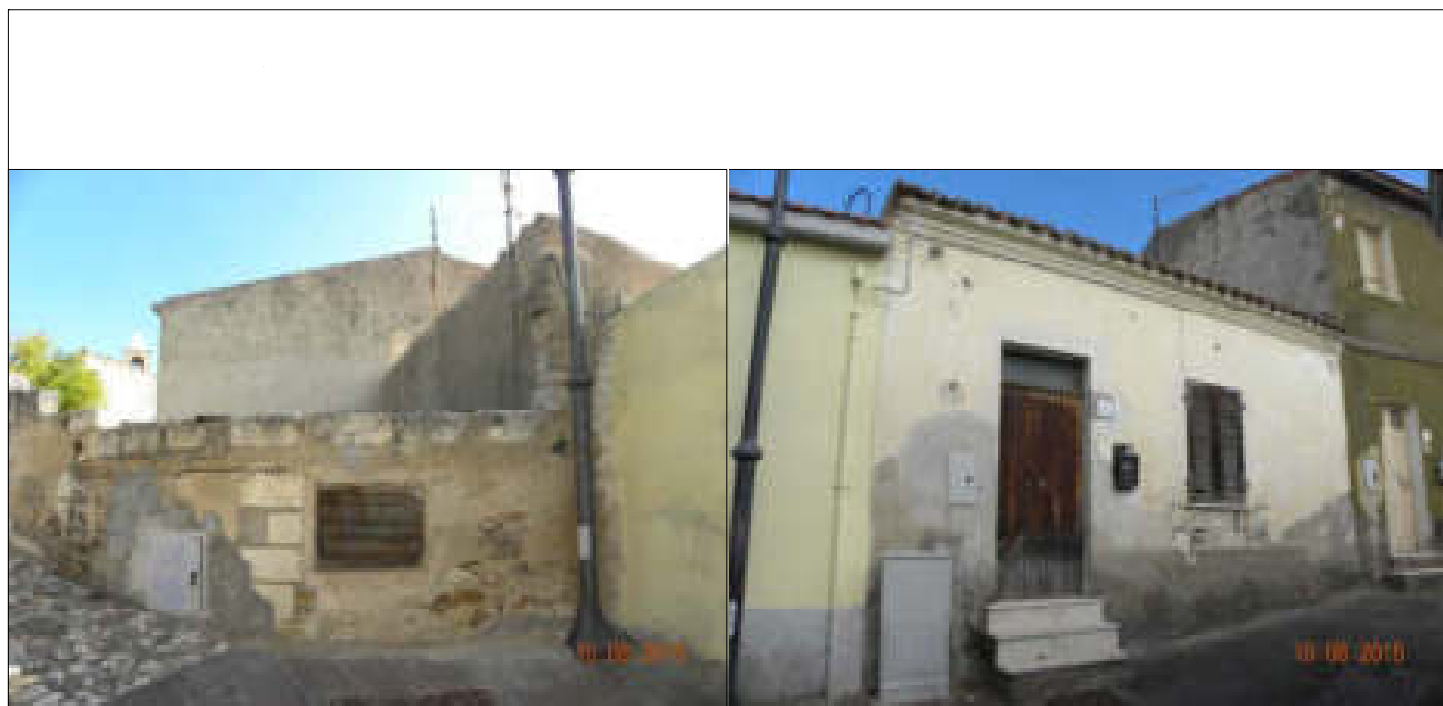
VIA IV NOVEMBRE n° 16

COMUNE DI BULZI – 2016		ZONA A		COMPARTO N° H		UNITA' EDILIZIA N° 5		N° SCHEDA 71			
UBICAZIONE		NUMERO PIANI		MUTAMENTI EDILIZI		COMPONENTI DI FACCIATA		DESTINAZIONE D'USO			
						Infissi	Rivestimenti				
Via IV Novembre 16		1		Sul retro		legno		Intonaco zoccolatura			
Epoca costruzione: Anni 50		Estremi catastali: FGL 19, mapp.112 – 112-1									
ANALISI CARATTERISTICHE GENERALI											
PIANI		STRUTTURA PORTANTE		STRUTTURA ORIZZONTALE		COPERTURA		ALTRO			
		Materiale	Stato di Conservaz.	Materiale	Stato di Conservaz.	Materiale	Stato di Conserv.	cornicione modanato C3 gradini esterni tegole a sporgere			
Piano terra	cantoni	scadente	n.r.	n.r.	Coppo terrazzo	Scadente					
Piano primo											
Piano secon.											
Piano terzo											
DATI PLANIVOLUMETRICI											
				u.m	Stato di fatto	Stato di progetto			u.m	Stato di fatto	Stato di progetto
Superficie lotto				mq	71.16	71.16	Volume totale edificato		mc.	242.96	417.97

Superficie coperta totale				mq	64.98	64.98	Volume totale edificio principale		mc.	232.77	407.78
Superficie coperta edificio principale				mq	60.35	60.35	Volume totale pertinenze		mc.	10.19	10.19
Superficie coperta pertinenze				mq	4.63	4.63	Indice di cubatura		mc/mq	3,41	5.87
Rapporto copertura				%	91.3	91.3					
PRESCRIZIONI DI PROGETTO											
TIPO DI INTERVENTO AMMESSO: S											
TIPOLOGIE PARTITI ARCHITETTONICI: Tradizionali.											
PRESENZA DI RILEVANTI TRACCE DELL'ASSETTO STORICO: SI <input checked="" type="checkbox"/> NO <input type="checkbox"/>											
ALTRE PRESCRIZIONI: Rispetto fronte via (rapporto vuoti-pieni, cornicione, infissi). Riordino volumi sul retro. Ripetere cornicione tipo C3 alla nuova quota. Manutenzione ad infissi in legno esistenti. Rifacimento intonaco anche su via S. Sebastiano. (10) (20)											
TIPOLOGIA EDILIZIA: A1						STATO DI CONSERVAZIONE: G

RIFERIMENTO PROFILI: TAV. 12c				CLASSE DI TRASFORMABILITA': 4				VALORE EDILIZIO: identitario

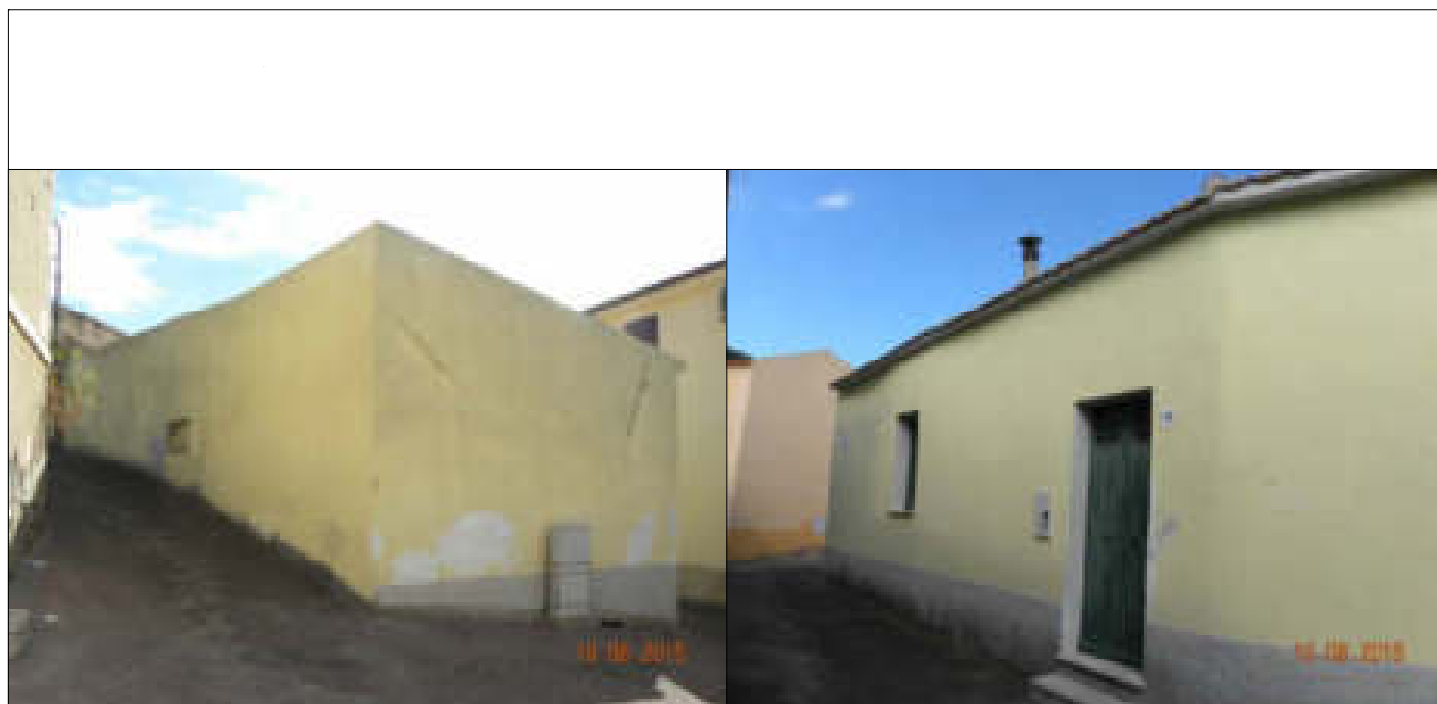
VIA IV NOVEMBRE n° 18

COMUNE DI BULZI – 2016		ZONA A	COMPARTO N° H		UNITA' EDILIZIA N° 6		N° SCHEDA 72				
UBICAZIONE	NUMERO PIANI	MUTAMENTI EDILIZI	COMPONENTI DI FACCIATA		DESTINAZIONE D'USO						
			Infissi	Rivestimenti							
Via IV Novembre 18	1	ristrutturazione	legno		Intonaco zoccolatura		abitazione				
Epoca costruzione: Dopo 1950		Estremi catastali: FGL 19, mapp.122-123									
ANALISI CARATTERISTICHE GENERALI											
PIANI	STRUTTURA PORTANTE		STRUTTURA ORIZZONTALE		COPERTURA		ALTRO				
	Materiale	Stato di Conservaz.	Materiale	Stato di Conservaz.	Materiale	Stato di Conserv.					
Piano terra	muratura	discreto	Lat.-cem.	Buono	embrice	Discreto	Gradino esterno Cornice in c.a. con tegole a sporgere tipo C6 Fumaiolo piccolo				
Piano primo											
Piano secon.											
Piano terzo											
DATI PLANIVOLUMETRICI											
			u.m	Stato di fatto	Stato di progetto				u.m	Stato di fatto	Stato di progetto
Superficie lotto			mq	68.84	68.84	Volume totale edificato			mc.	206.52	406.16

Superficie coperta totale			mq	68.84	68.84	Volume totale edificio principale			mc.	206.52	406.16
Superficie coperta edificio principale			mq	68.84	68.84	Volume totale pertinenze			mc.	--	--
Superficie coperta pertinenze			mq	--	--	Indice di cubatura			mc/mq	3.00	5.90
Rapporto copertura			%	100	100						
PRESCRIZIONI DI PROGETTO											
TIPO DI INTERVENTO AMMESSO: S											
TIPOLOGIE PARTITI ARCHITETTONICI: Tradizionali. Edificio di modeste dimensioni											
PRESENZA DI RILEVANTI TRACCE DELL'ASSETTO STORICO: SI <input type="checkbox"/> NO <input checked="" type="checkbox"/>											
ALTRE PRESCRIZIONI: Rispetto rapporto vuoti-pieni anche con la prevista sopraelevazione che consente la realizzazione di un alloggio di dimensioni congrue. (4) (20) (28) (10)											
TIPOLOGIA EDILIZIA: A1						STATO DI CONSERVAZIONE: G					
RIFERIMENTO PROFILI: TAV. 12c				CLASSE DI TRASFORMABILITA': 4				VALORE EDILIZIO: ordinario

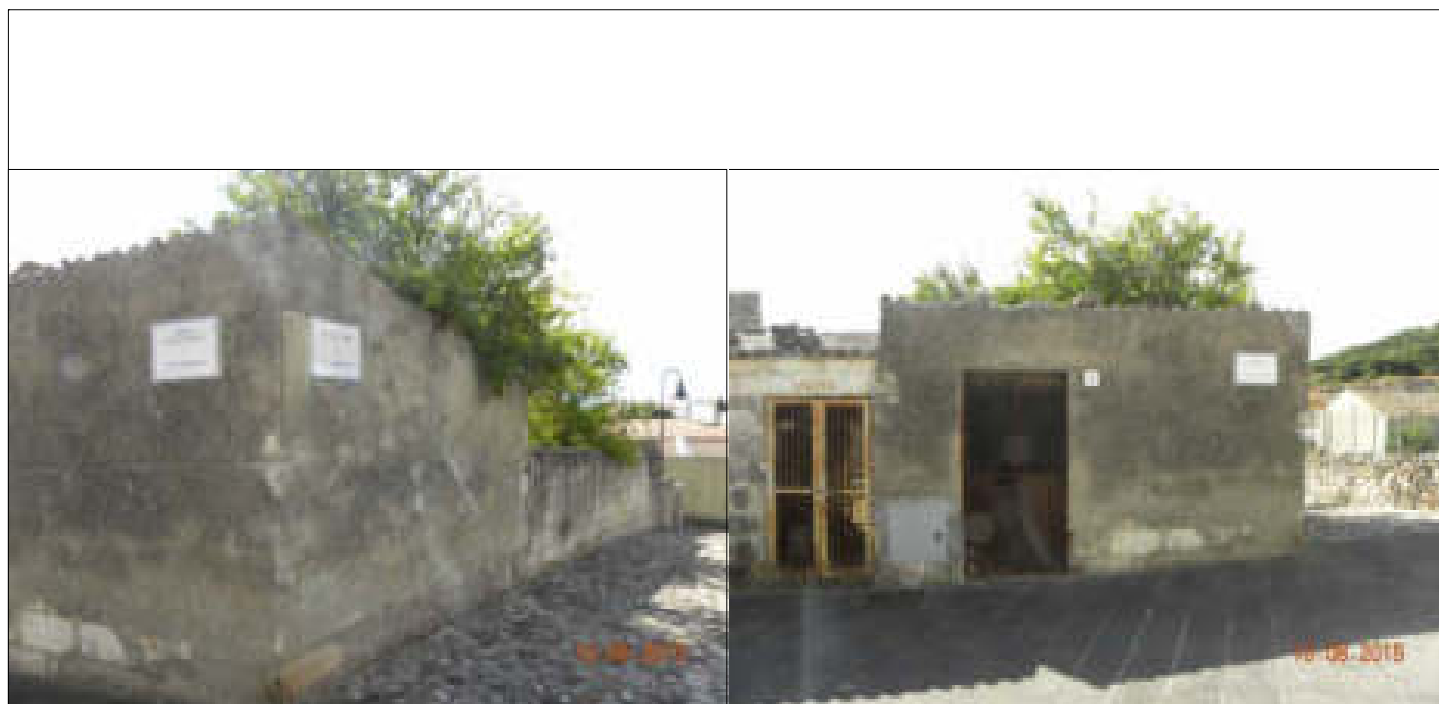
COMUNE DI BULZI – 2016		ZONA A	COMPARTO N° H		UNITA' EDILIZIA N° 7		N° SCHEDA 73		
UBICAZIONE	NUMERO PIANI	MUTAMENTI EDILIZI	COMPONENTI DI FACCIATA		DESTINAZIONE D'USO				
			Infissi	Rivestimenti					
Via San Sebastiano 2	1	Ristrutturazioni varie	metallo		intonaco		magazzino		
Epoca costruzione: dopo 1950		Estremi catastali: FGL 19, mapp.85-97-376-377-378							
ANALISI CARATTERISTICHE GENERALI									
PIANI	STRUTTURA PORTANTE		STRUTTURA ORIZZONTALE		COPERTURA		ALTRO		
	Materiale	Stato di Conservaz.	Materiale	Stato di Conservaz.	Materiale	Stato di Conserv.			
Piano terra	cantoni	scadente	n.r.	Mediocre	coppo eternit	Scadente			
Piano primo									
Piano secon.									
Piano terzo									
DATI PLANIVOLUMETRICI									
		u.m	Stato di fatto	Stato di progetto			u.m	Stato di fatto	Stato di progetto
Superficie lotto		mq	95.16	95.16	Volume totale edificato		mc.	80.75	180.00
Superficie coperta totale		mq	32.30	60.00	Volume totale edificio principale		mc.	80.75	180.00

Superficie coperta edificio principale		mq	32.30	60.00	Volume totale pertinenze		mc.	--	--
Superficie coperta pertinenze		mq	--	--	Indice di cubatura		mc/mq	0.85	1.89
Rapporto copertura		%	33.94	63.05					
PRESCRIZIONI DI PROGETTO									
TIPO DI INTERVENTO AMMESSO: RQ									
TIPOLOGIE PARTITI ARCHITETTONICI: Moderni non significativi. Cellula doppia.									
Edificio specialistico									
PRESENZA DI RILEVANTI TRACCE DELL'ASSETTO STORICO: SI <input type="checkbox"/> NO <input checked="" type="checkbox"/>									
ALTRE PRESCRIZIONI: Sostituire lastre di cemento amianto (4) (20) (25) Possibilità di ristrutturazione pesante con ampliamento al fine di ricavare (nel rispetto del criterio del contenimento del consumo del territorio) una unità edilizia minima di 60 mq coperti ed un solo livello abitabile.									
TIPOLOGIA EDILIZIA: A11				STATO DI CONSERVAZIONE: E					
RIFERIMENTO PROFILI: TAV. 12c		CLASSE DI TRASFORMABILITA': 4			VALORE EDILIZIO: incongruo

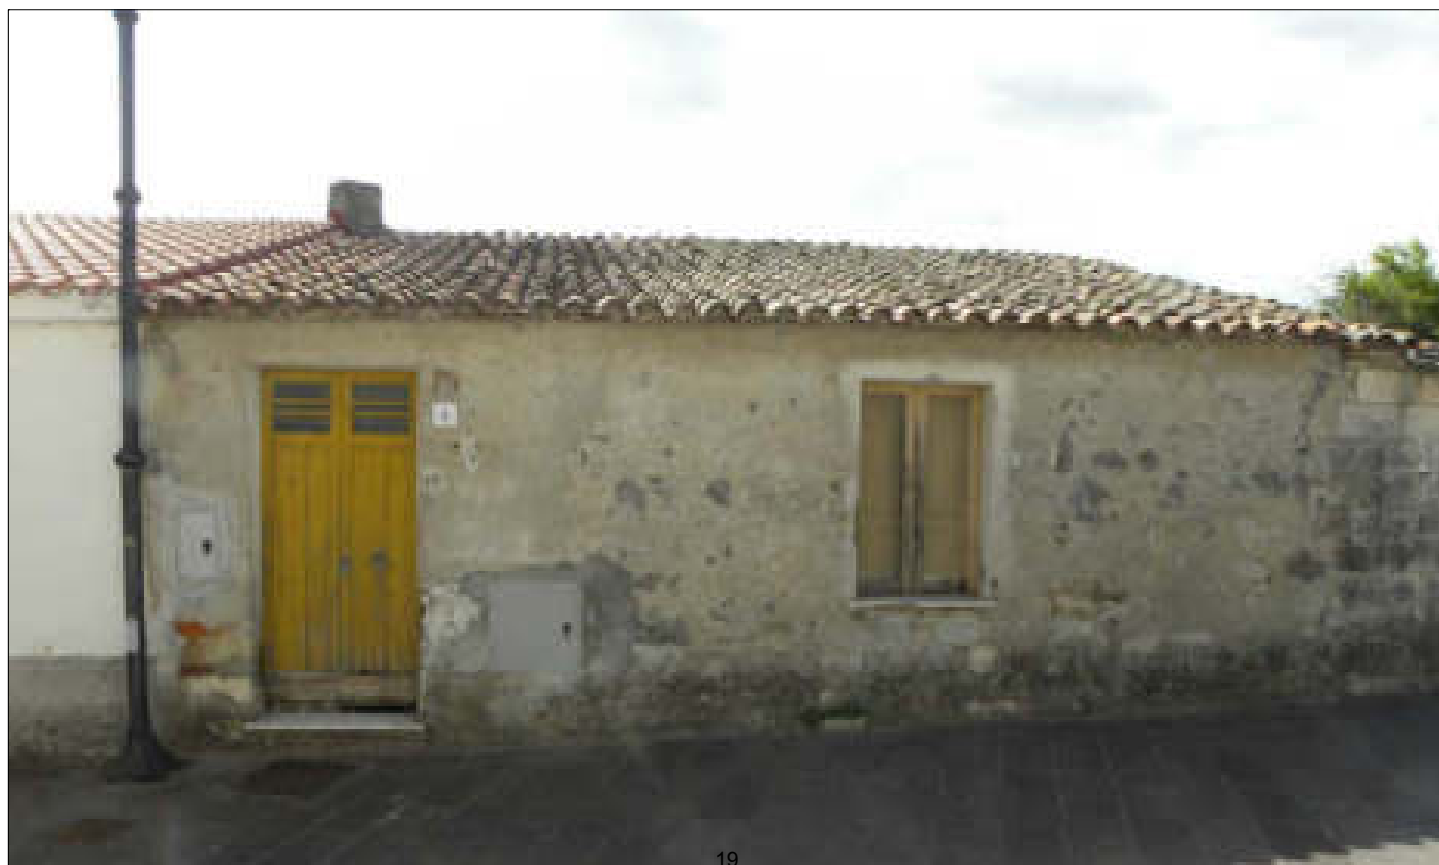
COMUNE DI BULZI – 2016		ZONA A	COMPARTO N° H		UNITA' EDILIZIA N° 8		N° SCHEDA 74		
UBICAZIONE	NUMERO PIANI	MUTAMENTI EDILIZI	COMPONENTI DI FACCIATA		DESTINAZIONE D'USO				
			Infissi	Rivestimenti					
Via San Sebastiano 4	1		legno		Intonaco "vecchio"		abitazione		
Epoca costruzione: Prima 1950		Estremi catastali: FGL 19, mapp.86							
ANALISI CARATTERISTICHE GENERALI									
PIANI	STRUTTURA PORTANTE		STRUTTURA ORIZZONTALE		COPERTURA		ALTRO		
	Materiale	Stato di Conservaz.	Materiale	Stato di Conservaz.	Materiale	Stato di Conserv.	Fumaiolo senza terminale Tegole a sporgere Cornicione C1.		
Piano terra	cantoni	scadente	n.r.	n.r.	coppo	scadente			
Piano primo									
Piano secon.									
Piano terzo									
DATI PLANIVOLUMETRICI									
		u.m	Stato di fatto	Stato di progetto			u.m	Stato di fatto	Stato di progetto
Superficie lotto		mq	49.13	49.13	Volume totale edificato		mc.	147.39	147.39
Superficie coperta totale		mq	49.13	49.13	Volume totale edificio principale		mc.	147.39	147.39

Superficie coperta edificio principale		mq	49.13	49.13	Volume totale pertinenze		mc.	--	--
Superficie coperta pertinenze		mq	--	--	Indice di cubatura		mc/mq	3.0	3.0
Rapporto copertura		%	100	100					
PRESCRIZIONI DI PROGETTO									
TIPO DI INTERVENTO AMMESSO: RR									
TIPOLOGIE PARTITI ARCHITETTONICI: Tradizionali non alterati									
PRESENZA DI RILEVANTI TRACCE DELL'ASSETTO STORICO: SI <input checked="" type="checkbox"/> NO <input type="checkbox"/>									
ALTRE PRESCRIZIONI: (10) (26)									
Restauro con manutenzione infissi legno tipo P2 – O2 e mantenimento attuale intonaco esterno tradizionale.									
TIPOLOGIA EDILIZIA: A1				STATO DI CONSERVAZIONE: B					
RIFERIMENTO PROFILI: TAV. 12c		CLASSE DI TRASFORMABILITA': 2			VALORE EDILIZIO: identitario

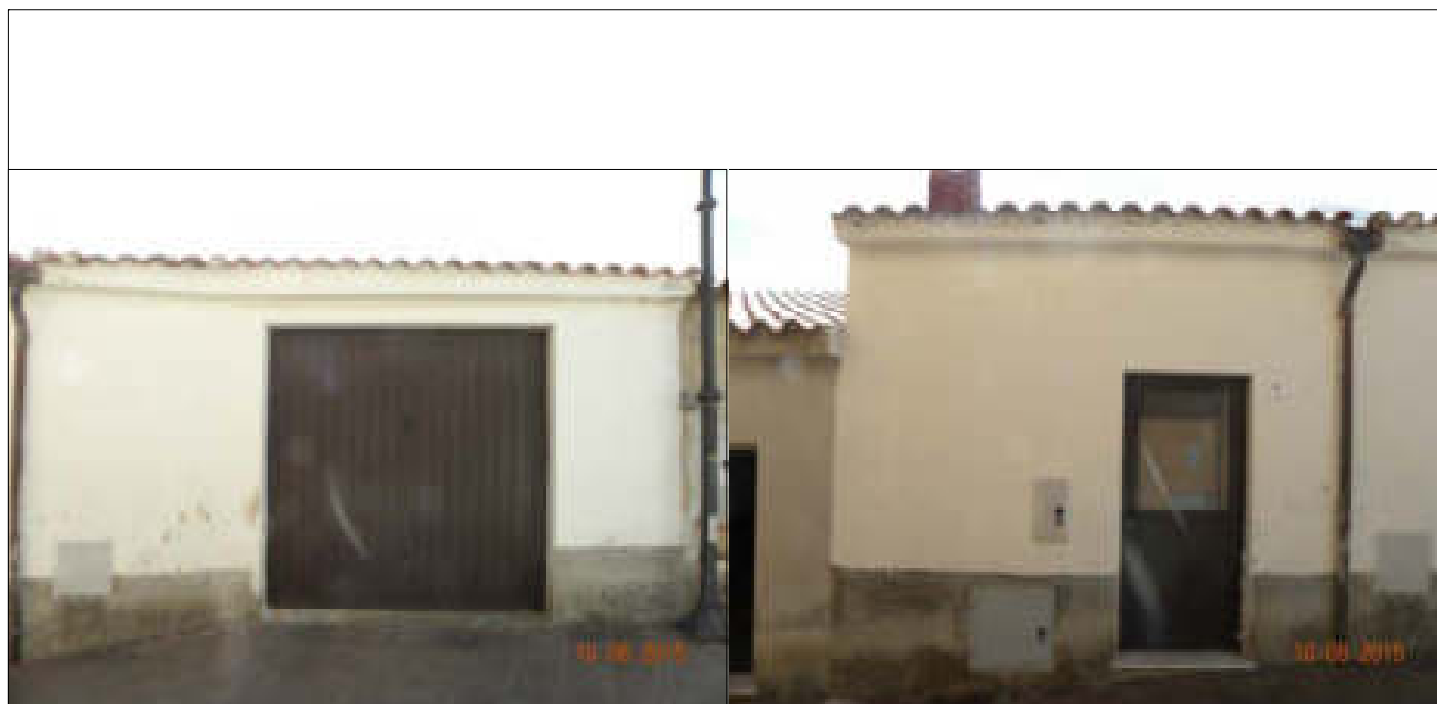
COMUNE DI BULZI – 2016		ZONA A	COMPARTO N° H		UNITA' EDILIZIA N° 9		N° SCHEDA 75		
UBICAZIONE	NUMERO PIANI	MUTAMENTI EDILIZI	COMPONENTI DI FACCIATA		DESTINAZIONE D'USO				
			Infissi	Rivestimenti					
Via San Sebastiano 6 e sn	1	Ristrutturazioni recenti	alluminio metallo		Intonaco zoccolatura		ufficio/autorimessa		
Epoca costruzione: Dopo 1950		Estremi catastali: FGL 19, mapp.87-556							
ANALISI CARATTERISTICHE GENERALI									
PIANI	STRUTTURA PORTANTE		STRUTTURA ORIZZONTALE		COPERTURA		ALTRO		
	Materiale	Stato di Conservaz.	Materiale	Stato di Conservaz.	Materiale	Stato di Conserv.	Fumaiolo Cornicione C7		
Piano terra	muratura	discreto	n.r.	n.r.	portoghese	discreto			
Piano primo									
Piano secon.									
Piano terzo									
DATI PLANIVOLUMETRICI									
		u.m	Stato di fatto	Stato di progetto			u.m	Stato di fatto	Stato di progetto
Superficie lotto		mq	61.47	61.47	Volume totale edificato		mc.	184.41	184.41

Superficie coperta totale		mq	61.47	61.47	Volume totale edificio principale		mc.	184.41	184.41
Superficie coperta edificio principale		mq	61.47	61.47	Volume totale pertinenze		mc.	--	--
Superficie coperta pertinenze		mq	--	--	Indice di cubatura		mc/mq	3.00	3.00
Rapporto copertura		%	100	100					
PRESCRIZIONI DI PROGETTO									
TIPO DI INTERVENTO AMMESSO: MS									
TIPOLOGIE PARTITI ARCHITETTONICI: Moderni, non significativi.									
Edificio specialistico									
PRESENZA DI RILEVANTI TRACCE DELL'ASSETTO STORICO: SI <input type="checkbox"/> NO <input checked="" type="checkbox"/>									
ALTRE PRESCRIZIONI:									
rivestimento con legno o sostituire la basculante in metallo. (25)									
TIPOLOGIA EDILIZIA: A1 / A11					STATO DI CONSERVAZIONE: C				
RIFERIMENTO PROFILI: TAV. 12c			CLASSE DI TRASFORMABILITA': 5			VALORE EDILIZIO: ordinario

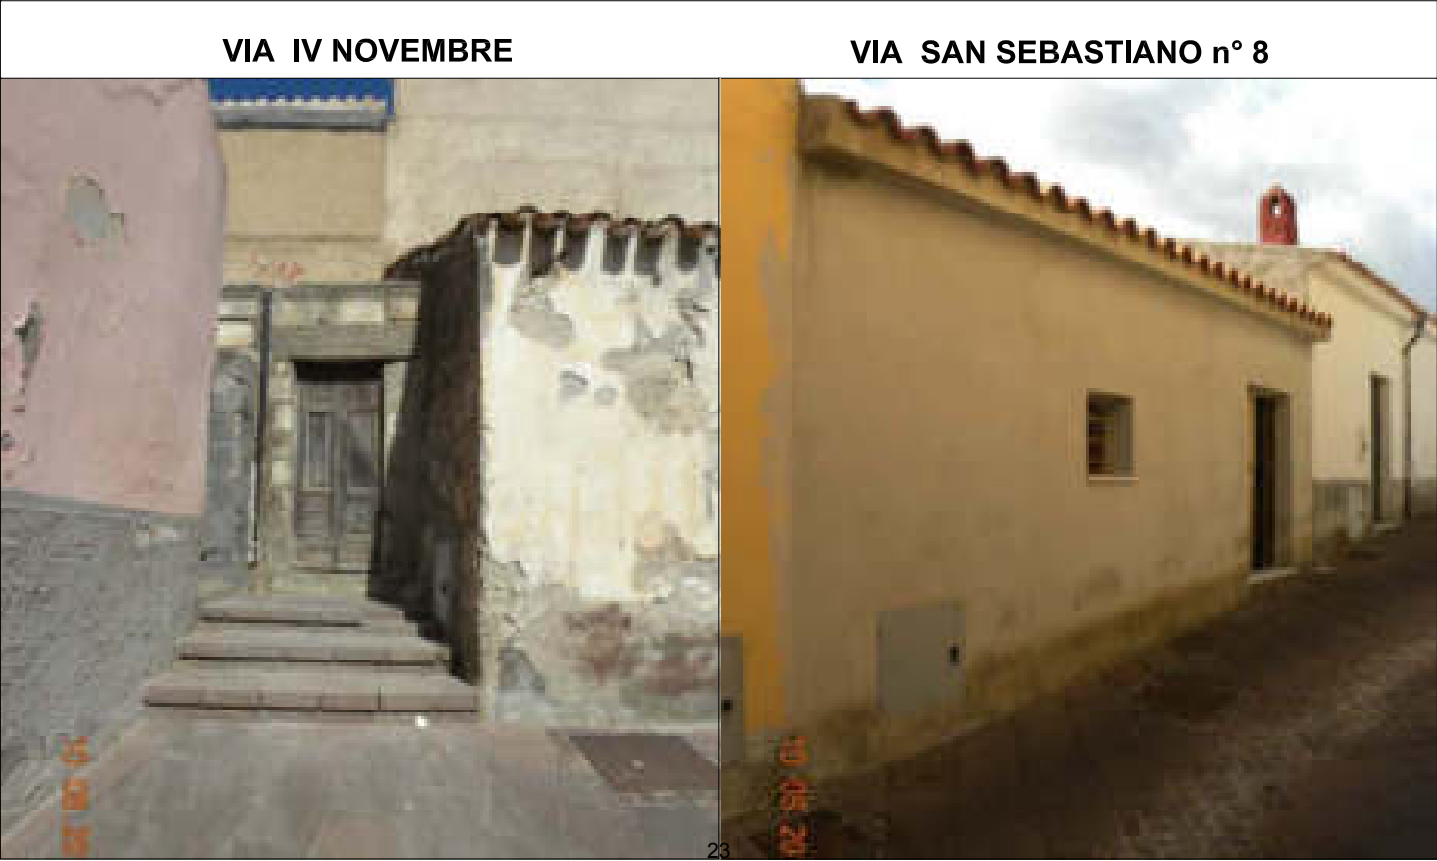
COMUNE DI BULZI – 2016		ZONA A	COMPARTO N° H		UNITA' EDILIZIA N° 10		N° SCHEDA 76		
UBICAZIONE	NUMERO PIANI	MUTAMENTI EDILIZI	COMPONENTI DI FACCIATA		DESTINAZIONE D'USO				
			Infissi	Rivestimenti					
Via San Sebastiano 8 Via IV Novembre 8a	1	Ristrutturazione recente	alluminio metallo		intonaco		abitazione		
Epoca costruzione: Dopo 1950		Estremi catastali: FGL 19, mapp.767							
ANALISI CARATTERISTICHE GENERALI									
PIANI	STRUTTURA PORTANTE		STRUTTURA ORIZZONTALE		COPERTURA		ALTRO		
	Materiale	Stato di Conservaz.	Materiale	Stato di Conservaz.	Materiale	Stato di Conserv.	Cornice liscia in c.a. con tegole a sporgere C7		
Piano terra	muratura	discreto	Lat.-cem.	buono	coppo	Discreto			
Piano primo									
Piano secon.									
Piano terzo									
DATI PLANIVOLUMETRICI									
		u.m	Stato di fatto	Stato di progetto			u.m	Stato di fatto	Stato di progetto
Superficie lotto		mq	45.29	45.29	Volume totale edificato		mc.	147.55	147.55

Superficie coperta totale		mq	45.29	45.29	Volume totale edificio principale		mc.	147.55	147.55
Superficie coperta edificio principale		mq	45.29	45.29	Volume totale pertinenze		mc.	--	--
Superficie coperta pertinenze		mq	--	--	Indice di cubatura		mc/mq	3.25	3.25
Rapporto copertura		%	100	100					
PRESCRIZIONI DI PROGETTO									
TIPO DI INTERVENTO AMMESSO: MS									
TIPOLOGIE PARTITI ARCHITETTONICI: Tradizionali rimaneggiati.									
PRESENZA DI RILEVANTI TRACCE DELL'ASSETTO STORICO: SI <input type="checkbox"/> NO <input checked="" type="checkbox"/>									
ALTRE PRESCRIZIONI: (10) (3)									
Sostituzione della porta tipo P6 con P8. Mantenere C7.									
TIPOLOGIA EDILIZIA: A1				STATO DI CONSERVAZIONE: C					
RIFERIMENTO PROFILI: TAV. 12c		CLASSE DI TRASFORMABILITA': 5			VALORE EDILIZIO: ordinario

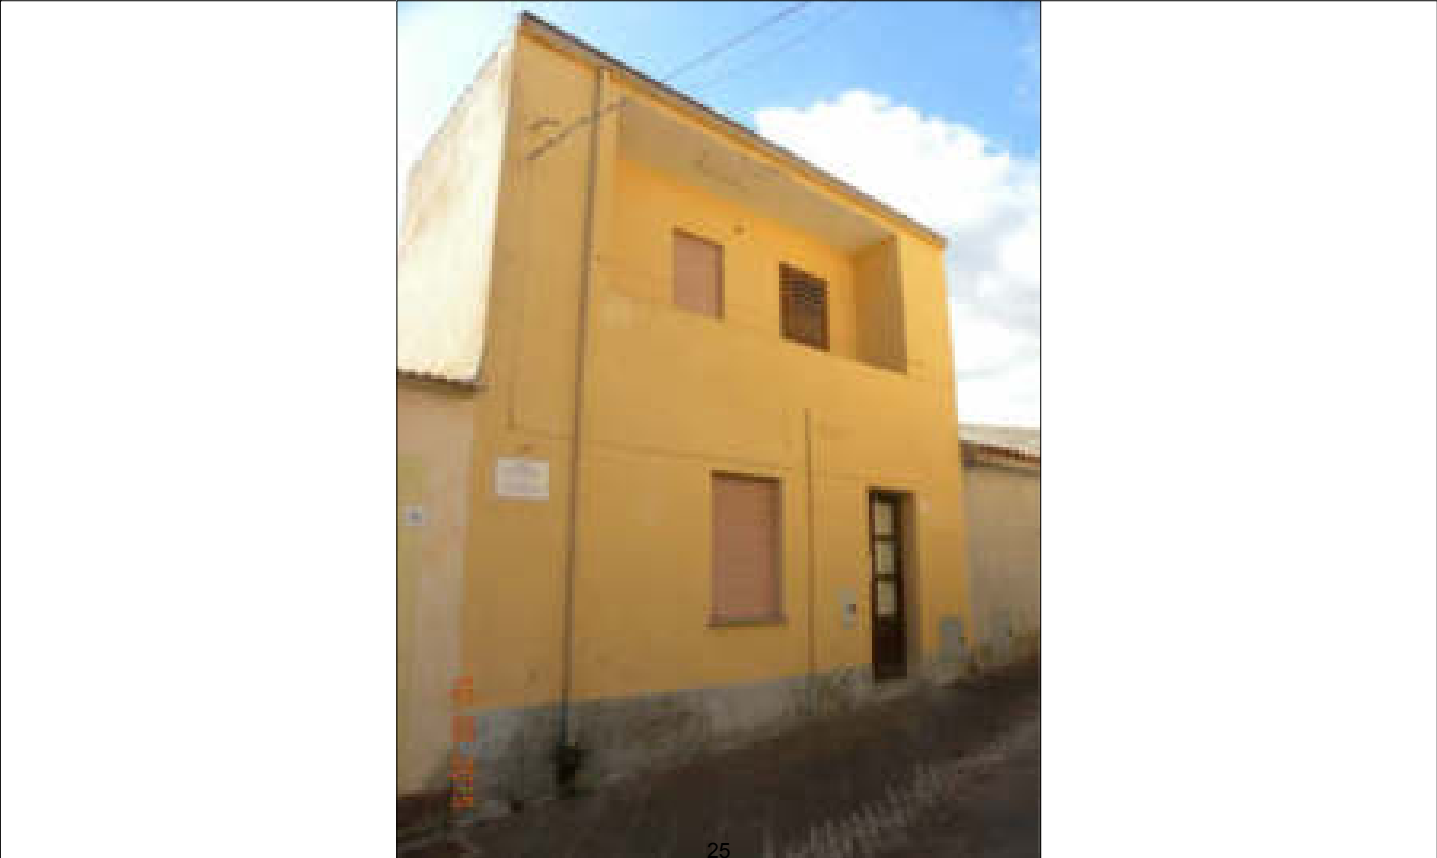
COMUNE DI BULZI – 2016		ZONA A	COMPARTO N° H		UNITA' EDILIZIA N° 11		N° SCHEDA 77	
UBICAZIONE	NUMERO PIANI	MUTAMENTI EDILIZI	COMPONENTI DI FACCIATA		DESTINAZIONE D'USO			
			Infissi	Rivestimenti				
Via San Sebastiano 10	2		Legno		intonaco		Abitazione	
Epoca costruzione: Dopo 1950	Estremi catastali: FGL 19, mapp.69		Avvolg. in pvc					
ANALISI CARATTERISTICHE GENERALI								
PIANI	STRUTTURA PORTANTE		STRUTTURA ORIZZONTALE		COPERTURA		ALTRO	
	Materiale	Stato di Conservaz.	Materiale	Stato di Conservaz.	Materiale	Stato di Conserv.	Loggia Canale di gronda in lamiera	
Piano terra	muratura	discreto	Lat.-cem.	buono	embrice	Discreto		
Piano primo	muratura	discreto	Lat.-cem.	buono				
Piano secon.								
Piano terzo								
DATI PLANIVOLUMETRICI								
		u.m	Stato di fatto	Stato di progetto		u.m	Stato di fatto	Stato di progetto
Superficie lotto		mq	31.96	31.96	Volume totale edificato	mc.	197.63	197.63
Superficie coperta totale		mq	31.96	31.96	Volume totale edificio principale	mc.	197.63	197.63

Superficie coperta edificio principale		mq	31.96	31.96	Volume totale pertinenze	mc.	--	--
Superficie coperta pertinenze		mq	--	--	Indice di cubatura	mc/mq	6.18	6.18
Rapporto copertura		%	100	100				
PRESCRIZIONI DI PROGETTO								
TIPO DI INTERVENTO AMMESSO: R								
TIPOLOGIE PARTITI ARCHITETTONICI: Rimaneggiati.								
PRESENZA DI RILEVANTI TRACCE DELL'ASSETTO STORICO: SI <input type="checkbox"/> NO <input checked="" type="checkbox"/>								
ALTRE PRESCRIZIONI: Obbligo di chiusura loggia per il miglioramento della quinta stradale con eventuale piccolo balcone con ringhiera in ferro. Uniformare le tipologie di infissi sostituendo O4 con O3. (12) (23)								
TIPOLOGIA EDILIZIA: A5 modificata					STATO DI CONSERVAZIONE: E			
RIFERIMENTO PROFILI: TAV. 12c			CLASSE DI TRASFORMABILITA': 3			VALORE EDILIZIO: ordinario

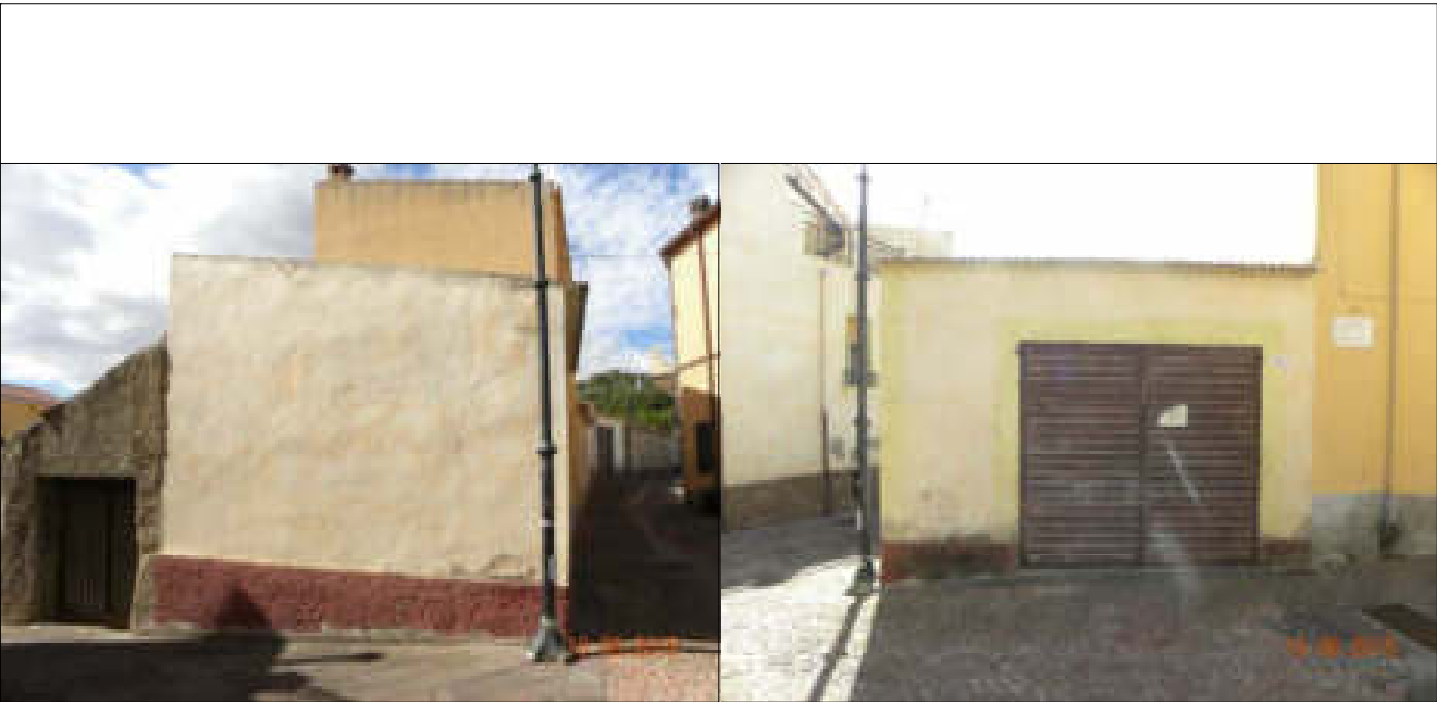
VIA SAN SEBASTIANO n° 12

COMUNE DI BULZI – 2016		ZONA A		COMPARTO N° H		UNITA' EDILIZIA N° 12		N° SCHEDA 78	
UBICAZIONE		NUMERO PIANI		MUTAMENTI EDILIZI		COMPONENTI DI FACCIATA		DESTINAZIONE D'USO	
						Infissi	Rivestimenti		
Via San Sebastiano 12 angolo via Su Monte		1				porta metallica		intonaco	
Epoca costruzione: Dopo 1950		Estremi catastali: FGL 19, mapp.57							
ANALISI CARATTERISTICHE GENERALI									
PIANI		STRUTTURA PORTANTE		STRUTTURA ORIZZONTALE		COPERTURA		ALTRO	
		Materiale	Stato di Conservaz.	Materiale	Stato di Conservaz.	Materiale	Stato di Conserv.	Tegole a sporgere	
Piano terra	muratura	discreto	n.r.	n.r.	embrice	discreto			
Piano primo									
Piano secon.									
Piano terzo									
DATI PLANIVOLUMETRICI									
		u.m	Stato di fatto	Stato di progetto			u.m	Stato di fatto	Stato di progetto
Superficie lotto		mq	22.11	22.11	Volume totale edificato		mc.	70.75	70.75
Superficie coperta totale		mq	22.11	22.11	Volume totale edificio principale		mc.	70.75	70.75

Superficie coperta edificio principale		mq	22.11	22.11	Volume totale pertinenze		mc.	--	--
Superficie coperta pertinenze		mq	--	--	Indice di cubatura		mc/mq	3.20	3.20
Rapporto copertura		%	100	100					
PRESCRIZIONI DI PROGETTO									
TIPO DI INTERVENTO AMMESSO: MS									
TIPOLOGIE PARTITI ARCHITETTONICI: Moderni									
Edificio specialistico.									
PRESENZA DI RILEVANTI TRACCE DELL'ASSETTO STORICO: SI <input type="checkbox"/> NO <input checked="" type="checkbox"/>									
ALTRE PRESCRIZIONI:									
Sostituire porta metallica con porta in legno o rivestita in legno. (25) (20) (3)									
TIPOLOGIA EDILIZIA: A11					STATO DI CONSERVAZIONE: E				
RIFERIMENTO PROFILI: TAV. 12c			CLASSE DI TRASFORMABILITA': 5			VALORE EDILIZIO: incongruo

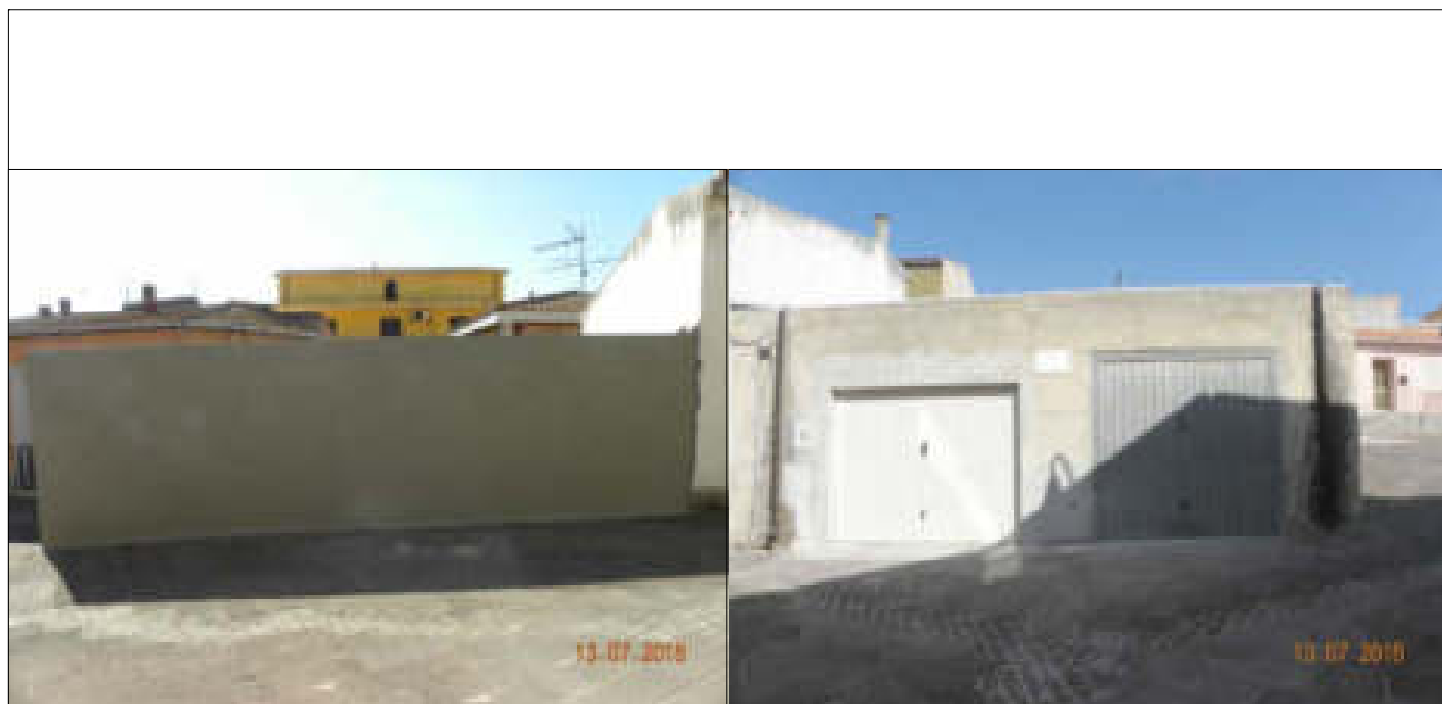
VIA BRIGATA SASSARI n° 13

COMUNE DI BULZI – 2016		ZONA A	COMPARTO N° I		UNITA' EDILIZIA N° 1		N° SCHEDA 79		
UBICAZIONE	NUMERO PIANI	MUTAMENTI EDILIZI	COMPONENTI DI FACCIATA		DESTINAZIONE D'USO				
			Infissi	Rivestimenti					
Via Brigata Sassari 13	1	--	2 basculanti metalliche di diversa altezza		intonaco		Doppia autorimessa		
Epoca costruzione: Dopo 1950		Estremi catastali: FGL 19, mapp.115							
ANALISI CARATTERISTICHE GENERALI									
PIANI	STRUTTURA PORTANTE		STRUTTURA ORIZZONTALE		COPERTURA		ALTRO		
	Materiale	Stato di Conservaz.	Materiale	Stato di Conservaz.	Materiale	Stato di Conserv.			
Piano terra	muratura	discreto	Lat.-cem.	buono	guaina	discreto			
Piano primo									
Piano secon.									
Piano terzo									
DATI PLANIVOLUMETRICI									
		u.m	Stato di fatto	Stato di progetto			u.m	Stato di fatto	Stato di progetto
Superficie lotto		mq	40.82	40.82	Volume totale edificato		mc.	126.54	244.92
Superficie coperta totale		mq	40.82	40.82	Volume totale edificio principale		mc.	126.54	244.92

Superficie coperta edificio principale		mq	40.82	40.82	Volume totale pertinenze		mc.	--	--
Superficie coperta pertinenze		mq	--	--	Indice di cubatura		mc/mq	3.10	6.00
Rapporto copertura		%	100	100					
PRESCRIZIONI DI PROGETTO									
TIPO DI INTERVENTO AMMESSO: S									
TIPOLOGIE PARTITI ARCHITETTONICI: Moderni, in contrasto con l'edilizia tradizionale, non finito.									
Edificio specialistico									
PRESENZA DI RILEVANTI TRACCE DELL'ASSETTO STORICO: SI <input type="checkbox"/> NO <input checked="" type="checkbox"/>									
ALTRE PRESCRIZIONI: Possibilità di sopraelevazione per l'armonizzazione delle architetture e della facciata (art. 30 L.R. 8/2015). Uniformare le dimensioni delle 2 porte, rivestire in legno o sostituire le basculanti metalliche. Realizzazione tetto a falda con tegole coppi o marsigliesi. (4) (20) (25)									
TIPOLOGIA EDILIZIA: A11					STATO DI CONSERVAZIONE: E				
RIFERIMENTO PROFILI: TAV. 12d			CLASSE DI TRASFORMABILITA': 4			VALORE EDILIZIO: incongrue
