H2

PIANO PARTICOLAREGGIATO

CENTRO MATRICE

SCHEDE UNITA IMMOBILIARI:
ISOLATI da H a U

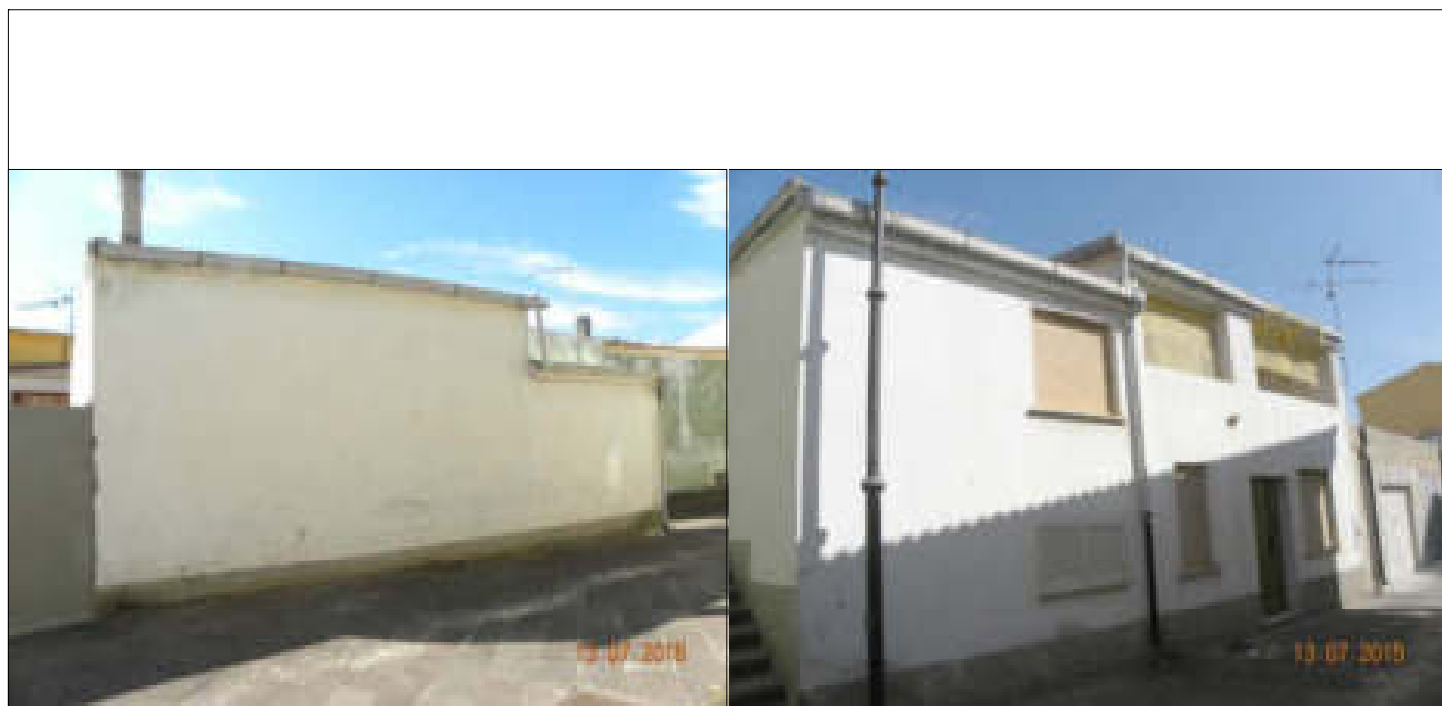
VIA BRIGATA SASSARI n° 11

COMUNE DI BULZI – 2016		ZONA A	COMPARTO N° I		UNITA' EDILIZIA N° 2		N° SCHEDA 80	
UBICAZIONE	NUMERO PIANI	MUTAMENTI EDILIZI	COMPONENTI DI FACCIATA		DESTINAZIONE D'USO			
			Infissi	Rivestimenti				
Via Brigata Sassari 11	2	Probabili vecchie sopraelevazioni	Legno	Intonaco	abitazione			
Epoca costruzione:	Estremi catastali:		Alluminio	zoccolatura				
Dopo 1950	FGL 19, mapp.124		Avvolg. in pvc					
ANALISI CARATTERISTICHE GENERALI								
PIANI	STRUTTURA PORTANTE		STRUTTURA ORIZZONTALE		COPERTURA		ALTRO	
	Materiale	Stato di Conservaz.	Materiale	Stato di Conservaz.	Materiale	Stato di Conserv.	Canale gronda in PVC Logge al piano superiore via B. Sassari	
Piano terra	muratura	discreto	Lat.-cem.	buono	embrice	Discreto		
Piano primo	muratura	discreto	Lat.-cem.	buono				
Piano secon.								
Piano terzo								
DATI PLANIVOLUMETRICI								
		u.m	Stato di fatto	Stato di progetto		u.m	Stato di fatto	Stato di progetto

TIPOLOGIA EDILIZIA: A9					STATO DI CONSERVAZIONE: E			
RIFERIMENTO PROFILI: TAV. 12d			CLASSE DI TRASFORMABILITA': 4			VALORE EDILIZIO: incongruo

Superficie lotto		mq	54.00	54.00	Volume totale edificato	mc.	260.00	324.00
Superficie coperta totale		mq	54.00	54.00	Volume totale edificio principale	mc.	260.00	324.00
Superficie coperta edificio principale		mq	54.00	54.00	Volume totale pertinenze	mc.	--	--
Superficie coperta pertinenze		mq	--	--	Indice di cubatura	mc/mq	4.81	6.00
Rapporto copertura		%	100	100				
PRESCRIZIONI DI PROGETTO								
TIPO DI INTERVENTO AMMESSO: R (Q per chiusura logge)								
TIPOLOGIE PARTITI ARCHITETTONICI: Moderni e disorganici								
PRESENZA DI RILEVANTI TRACCE DELL'ASSETTO STORICO: SI <input type="checkbox"/> NO <input checked="" type="checkbox"/>								
ALTRE PRESCRIZIONI: (3) (12) (6) (20) (23) Migliorare il rapporto tra vuoti e pieni. Obbligo di chiusura logge e ristrutturazione fino agli indici calcolati. Uniformare tipologie, dimensioni e materiali infissi. Utilizzare P8 – F1 – O3. Sostituzione canali di gronda con rame.

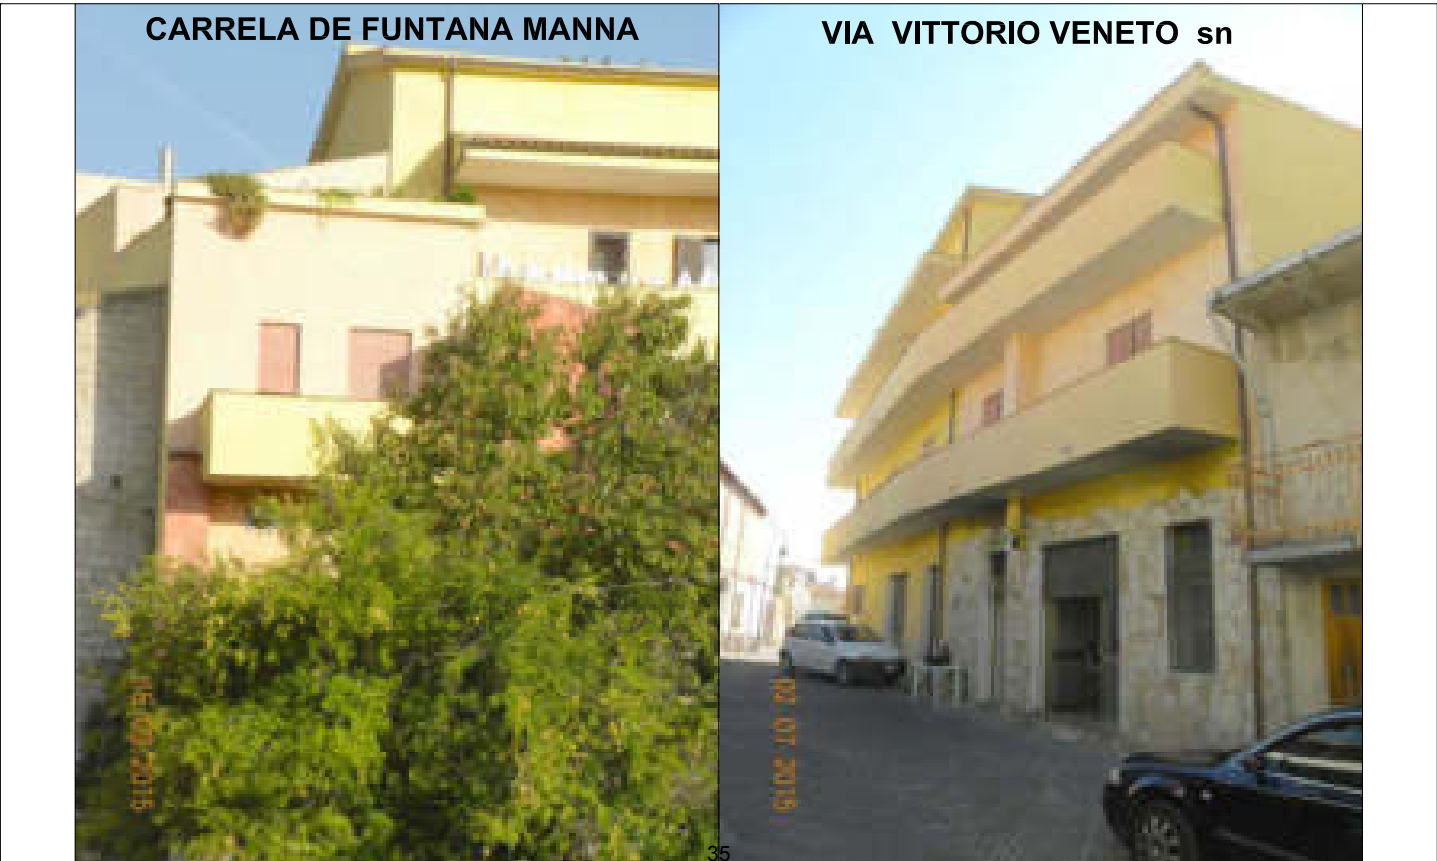
COMUNE DI BULZI – 2016		ZONA A	COMPARTO N° L		UNITA' EDILIZIA N° 2		N° SCHEDA 82	
UBICAZIONE	NUMERO PIANI	MUTAMENTI EDILIZI	COMPONENTI DI FACCIATA		DESTINAZIONE D'USO			
			Infissi	Rivestimenti				
Via Vittorio Veneto sn	3	Successivi ampliamenti	Alluminio	intonaco	Panificio, abitazione			
Epoca costruzione: Dopo 1950	Estremi catastali: FGL 19, mapp.149 – 149-1		Avvolg. in PVC Serrande metalliche	Zoccolatura "alta" a placchette				
ANALISI CARATTERISTICHE GENERALI								
PIANI	STRUTTURA PORTANTE		STRUTTURA ORIZZONTALE		COPERTURA		ALTRO	
	Materiale	Stato di Conservaz.	Materiale	Stato di Conservaz.	Materiale	Stato di Conserv.	Balconi a tutta lunghezza con parapetto pieno Canna fumaria esterna rivestita	
Piano terra	muratura	buono	Lat.-cem.	buono	embrice	buono		
Piano primo	muratura	buono	Lat.-cem.	buono				
Piano secon.	muratura	buono	Lat.-cem.	buono				
Piano terzo								
DATI PLANIVOLUMETRICI

u.m	Stato di fatto	Stato di progetto		u.m	Stato di fatto	Stato di progetto
Superficie lotto		mq	142.87	142.87	Volume totale edificato	mc.	1017.85	1017.85
Superficie coperta totale		mq	104.85	104.85	Volume totale edificio principale	mc.	964.45	964.45
Superficie coperta edificio principale		mq	95.95	95.95	Volume totale pertinenze	mc.	53.4	53.4
Superficie coperta pertinenze		mq	8.90	8.90	Indice di cubatura	mc/mq	7.12	7.12
Rapporto copertura		%	73.4	73.4				
PRESCRIZIONI DI PROGETTO								
TIPO DI INTERVENTO AMMESSO: R								
TIPOLOGIE PARTITI ARCHITETTONICI: Moderni e incongrui, con interventi non coordinati e lontani dai canoni dell'edilizia tradizionale (balconi a tutta lunghezza). Edificio in parte specialistico.								
PRESENZA DI RILEVANTI TRACCE DELL'ASSETTO STORICO: SI <input type="checkbox"/> NO <input checked="" type="checkbox"/> Questa importante attività produttiva è un "integratore" del comparto residenziale del centro matrice, ma l'edificio deve essere riqualificato con un intervento che elimini le superfetazioni più o meno grandi, riduca la lunghezza dei balconi, inserisca qualche elemento dell'abaco dei partiti costruttivi tradizionali.

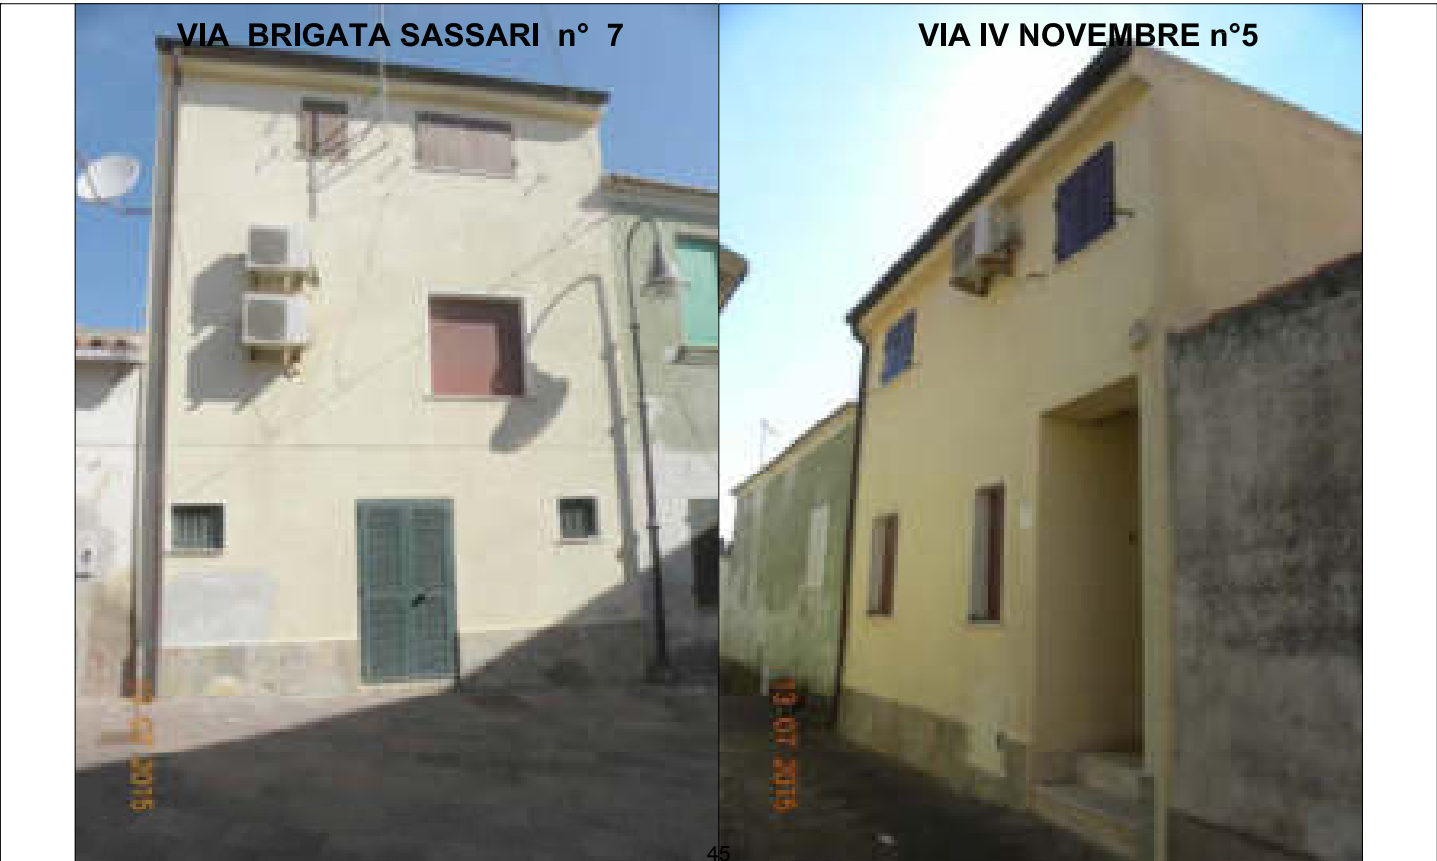
COMUNE DI BULZI – 2016		ZONA A	COMPARTO N° M		UNITA' EDILIZIA N° 2		N° SCHEDA 87	
UBICAZIONE		NUMERO PIANI	MUTAMENTI EDILIZI	COMPONENTI DI FACCIATA		DESTINAZIONE D'USO		
				Infissi	Rivestimenti			
Via Brigata Sassari 7 Via IV Novembre 5		2 (3)	Ristrutturazione anni 1990	Alluminio	intonaco	Abitazione con doppio ingresso e doppio affaccio stradale		
Epoca costruzione:		Estremi catastali:	Legno	zoccolatura a placchette				
Dopo 1950					FGL 19, mapp.132-133			
ANALISI CARATTERISTICHE GENERALI								
PIANI	STRUTTURA PORTANTE		STRUTTURA ORIZZONTALE		COPERTURA		ALTRO	
	Materiale	Stato di Conservaz.	Materiale	Stato di Conservaz.	Materiale	Stato di Conserv.	3 split in facciata Cornice in c.a. C7 Canale di gronda in rame Antenna parabolica Gradini per l'ingresso su via IV Novembre (interni)	
Piano terra	muratura	discreto	Lat.-cem.	buono	embrice	discreto		
Piano primo	muratura	discreto	Lat.-cem.	buono				
Piano secon.	muratura	discreto	Lat.-cem.	buono

Piano terzo								
DATI PLANIVOLUMETRICI								
		u.m	Stato di fatto	Stato di progetto		u.m	Stato di fatto	Stato di progetto
Superficie lotto		mq	37.24	37.24	Volume totale edificato	mc.	223.44	223.44
Superficie coperta totale		mq	37.24	37.24	Volume totale edificio principale	mc.	223.44	223.44
Superficie coperta edificio principale		mq	37.24	37.24	Volume totale pertinenze	mc.	--	--
Superficie coperta pertinenze		mq	--	--	Indice di cubatura	mc/mq	6.00	6.00
Rapporto copertura		%	100	100				
PRESCRIZIONI DI PROGETTO								
TIPO DI INTERVENTO AMMESSO: R								
TIPOLOGIE PARTITI ARCHITETTONICI: Moderni (e incongrui).								
Edificio a doppia facciata e doppio ingresso. Soluzioni poco rispettose tipologia tradizionale.								
PRESENZA DI RILEVANTI TRACCE DELL'ASSETTO STORICO: SI <input type="checkbox"/> NO <input checked="" type="checkbox"/>								
ALTRE PRESCRIZIONI: (3) (12) (20) (30) Uniformare tipologia di infissi. Utilizzare F1 – O1 o O3. Spostare split in copertura. Sostituire con materiale locale le zoccolature. Revisione posizione e ampiezza aperture con ricerca di una simmetria.

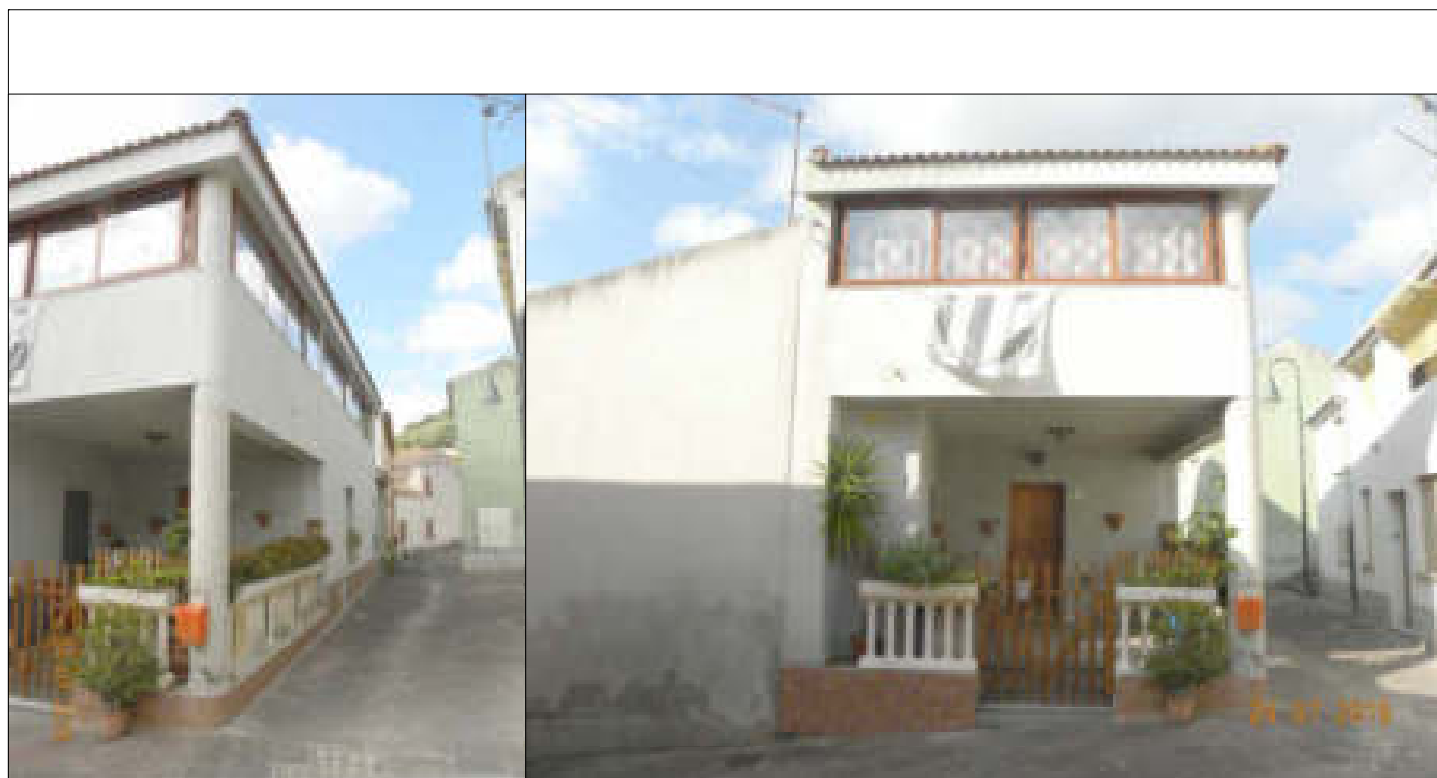
COMUNE DI BULZI – 2016		ZONA A	COMPARTO N° N		UNITA' EDILIZIA N° 1		N° SCHEDA 89		
UBICAZIONE	NUMERO PIANI	MUTAMENTI EDILIZI	COMPONENTI DI FACCIATA		DESTINAZIONE D'USO				
			Infissi	Rivestimenti					
Via Brigata Sassari 8	2	Intervento di sostituzione	legno		zoccolatura in ceramica		abitazione		
Epoca costruzione: Dopo 1950		Estremi catastali: FGL 19, mapp.125							
ANALISI CARATTERISTICHE GENERALI									
PIANI	STRUTTURA PORTANTE		STRUTTURA ORIZZONTALE		COPERTURA		ALTRO		
	Materiale	Stato di Conservaz.	Materiale	Stato di Conservaz.	Materiale	Stato di Conserv.	Loggia vetrata a tutta lunghezza Tegole a sporgere su cornicione in c.a.		
Piano terra	muratura	buono	Lat.-cem.	buono	tegola in cemento	Buono			
Piano primo	muratura	buono	Lat.-cem.	buono					
Piano secon.									
Piano terzo									
DATI PLANIVOLUMETRICI									
		u.m	Stato di fatto	Stato di progetto			u.m	Stato di fatto	Stato di progetto
Superficie lotto		mq	65.62	65.62	Volume totale edificato		mc.	337.46	367.47

Superficie coperta totale		mq	65.62	65.62	Volume totale edificio principale		mc.	337.46	367.47
Superficie coperta edificio principale		mq	65.62	65.82	Volume totale pertinenze		mc.	--	--
Superficie coperta pertinenze		mq	--	--	Indice di cubatura		mc/mq	5.14	5.60
Rapporto copertura		%	100	100					
PRESCRIZIONI DI PROGETTO									
TIPO DI INTERVENTO AMMESSO: R (Q per chiusura portico)									
TIPOLOGIE PARTITI ARCHITETTONICI: Moderni e incongrui									
PRESENZA DI RILEVANTI TRACCE DELL'ASSETTO STORICO: SI <input type="checkbox"/> NO <input checked="" type="checkbox"/>									
ALTRE PRESCRIZIONI: (4) (12) (20) (23) Chiusura spazio esterno a p.t. per ridare continuità alla quinta stradale. Riduzione superfici vetrate al piano superiore a favore del miglioramento della coibenza termica. Sostituzione materiale zoccolatura e balastra prefabbricata. Chiusura delle logge al primo piano di via Brigata Sassari.

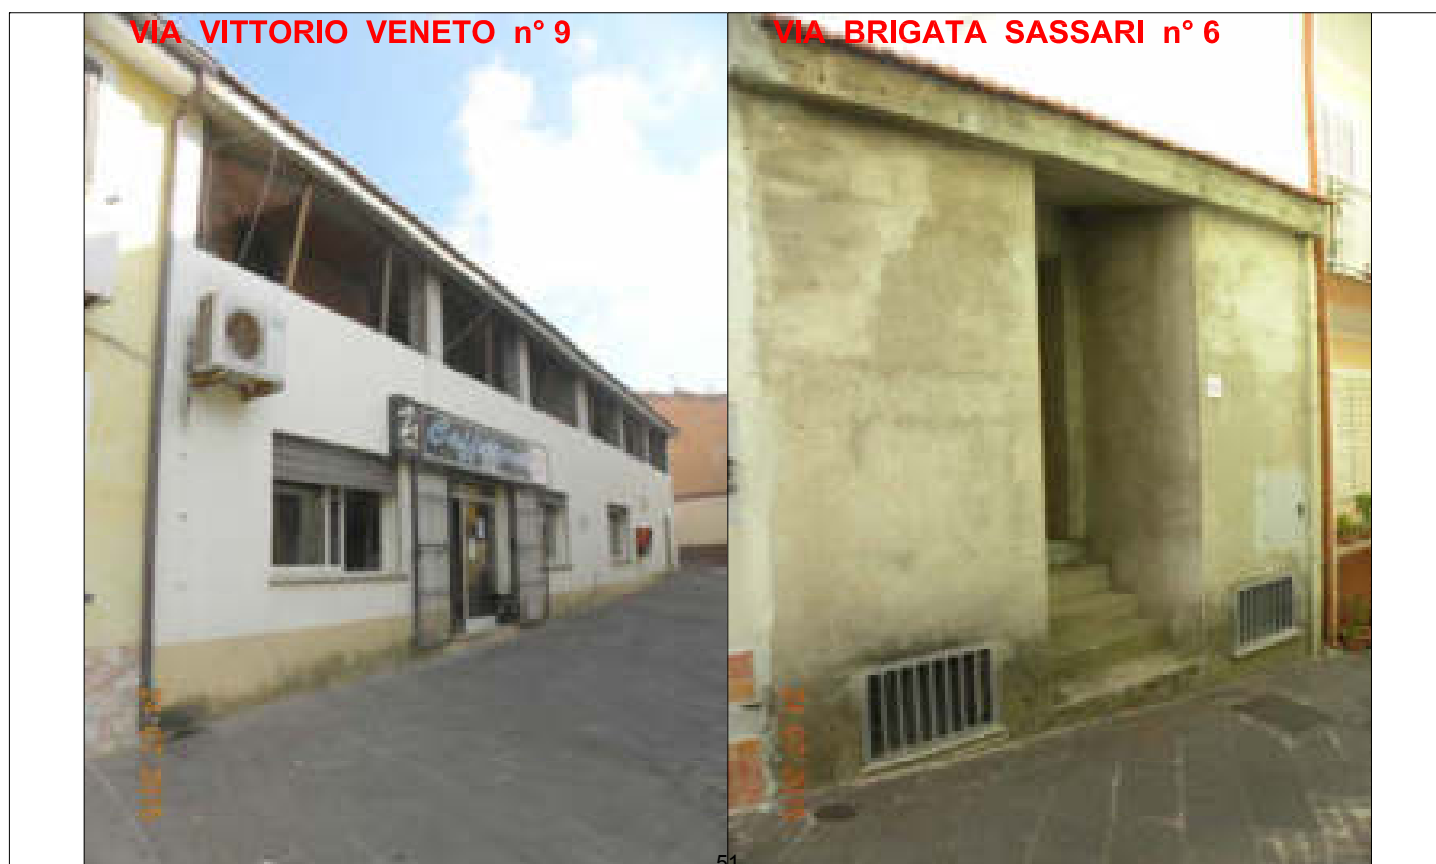
COMUNE DI BULZI – 2016		ZONA A		COMPARTO N° N		UNITA' EDILIZIA N° 2		N° SCHEDA 90			
UBICAZIONE		NUMERO PIANI		MUTAMENTI EDILIZI		COMPONENTI DI FACCIATA		DESTINAZIONE D'USO			
						Infissi	Rivestimenti				
Via Vittorio Veneto 9 Via Brig. Sassari 6		2 (1)		Nuova costruzione		Alluminio	Intonaco	bar			
Epoca costruzione: Dopo 1960		Estremi catastali: FGL 19, mapp.136 – 136-1				Serrande in metallo	zoccolatura				
ANALISI CARATTERISTICHE GENERALI											
PIANI		STRUTTURA PORTANTE		STRUTTURA ORIZZONTALE		COPERTURA		ALTRO			
		Materiale	Stato di Conservaz.	Materiale	Stato di Conservaz.	Materiale	Stato di Conserv.				
Piano terra		blocchi cls	discreto	Lat.-cem.	buono	Embrice	Discreto	Split via Vitt. Veneto Loggia superiore (non terminata) su via V. Veneto. Tegole a sporgere Cornice in c.a. Porta incassata con gradini su via Brigata Sassari 9			
Piano primo		blocchi cls	discreto	Lat.-cem.	buono						
Piano secon.

Piano terzo											
DATI PLANIVOLUMETRICI											
				u.m	Stato di fatto	Stato di progetto			u.m	Stato di fatto	Stato di progetto
Superficie lotto				mq	150.57	150.57	Volume totale edificato		mc.	825.55	825.55
Superficie coperta totale				mq	150.57	150.57	Volume totale edificio principale		mc.	711.97	711.97
Superficie coperta edificio principale				mq	125.33	125.33	Volume totale pertinenze		mc.	113.58	113.58
Superficie coperta pertinenze				mq	25.24	25.24	Indice di cubatura		mc/mq	5.48	5.48
Rapporto copertura				%	100	100					
PRESCRIZIONI DI PROGETTO											
TIPO DI INTERVENTO AMMESSO: R											
TIPOLOGIE PARTITI ARCHITETTONICI: Moderni e incongrui (costruzione non ultimata)											
Edificio specialistico.											
PRESENZA DI RILEVANTI TRACCE DELL'ASSETTO STORICO: SI <input type="checkbox"/> NO <input checked="" type="checkbox"/>											
ALTRE PRESCRIZIONI: (3) (2) (9) (20) (23) (25) Terminare la costruzione con ultimazione piano superiore e chiusura spazi "loggia" già cubati. Tinteggiatura. Spostamento split. Si prevede l'utilizzo di infissi tipo F1 – O3. Sostituire serrande metalliche. Il portone di via B. Sassari non può essere portato a filo strada per ragioni strutturali.

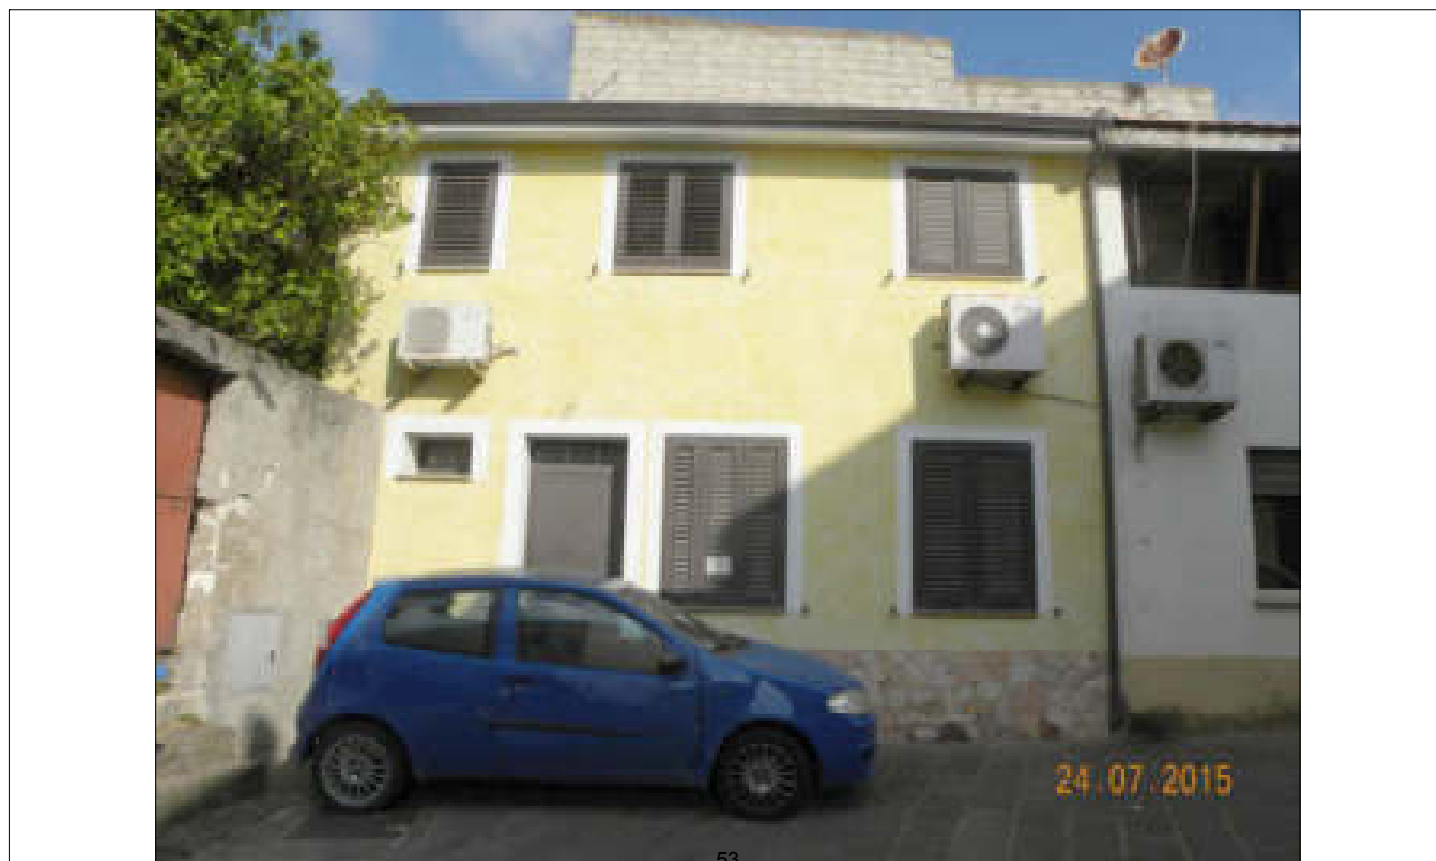
COMUNE DI BULZI – 2016		ZONA A		COMPARTO N° N		UNITA' EDILIZIA N° 3		N° SCHEDA 91	
UBICAZIONE		NUMERO PIANI		MUTAMENTI EDILIZI		COMPONENTI DI FACCIATA		DESTINAZIONE D'USO	
						Infissi	Rivestimenti		
Via Vitt. Veneto sn		2		Ristrutturazione 2000 - 2010		Alluminio		Intonaco Zoccolatura a placchette Tinteggiat. spugnata	
Epoca costruzione: Dopo 1950		Estremi catastali: FGL 19, mapp.148							
ANALISI CARATTERISTICHE GENERALI									
PIANI		STRUTTURA PORTANTE		STRUTTURA ORIZZONTALE		COPERTURA		ALTRO	
		Materiale	Stato di Conservaz.	Materiale	Stato di Conservaz.	Materiale	Stato di Conserv.	Canale in rame Cornicione C7 2 split	
Piano terra	muratura	buono	Lat.-cem.	buono	embrice	buono			
Piano primo	muratura	buono	Lat.-cem.	buono					
Piano secon.									
Piano terzo									
DATI PLANIVOLUMETRICI									
		u.m	Stato di fatto	Stato di progetto			u.m	Stato di fatto	Stato di progetto
Superficie lotto		mq	38.00	38.00	Volume totale edificato		mc.	247.00	247.00

Superficie coperta totale		mq	38.00	38.00	Volume totale edificio principale		mc.	247.00	247.00
Superficie coperta edificio principale		mq	38.00	38.00	Volume totale pertinenze		mc.	--	--
Superficie coperta pertinenze		mq	--	--	Indice di cubatura		mc/mq	6.50	6.50
Rapporto copertura		%	100	100					
PRESCRIZIONI DI PROGETTO									
TIPO DI INTERVENTO AMMESSO: MS									
TIPOLOGIE PARTITI ARCHITETTONICI: Tradizionali rimaneggiati con modifica al rapporto vuoti-pieni.									
PRESENZA DI RILEVANTI TRACCE DELL'ASSETTO STORICO: SI <input type="checkbox"/> NO <input checked="" type="checkbox"/>									
ALTRE PRESCRIZIONI: Eliminazione o sostituzione zoccolatura. Spostamento split. (20) (30) Su 7 aperture vi sono 5 tipi diversi, senza simmetrie: modificare il rapporto tra vuoti e pieni.									
TIPOLOGIA EDILIZIA: A5					STATO DI CONSERVAZIONE: E				
RIFERIMENTO PROFILI: TAV. 12e			CLASSE DI TRASFORMABILITA': 5			VALORE EDILIZIO: ordinario

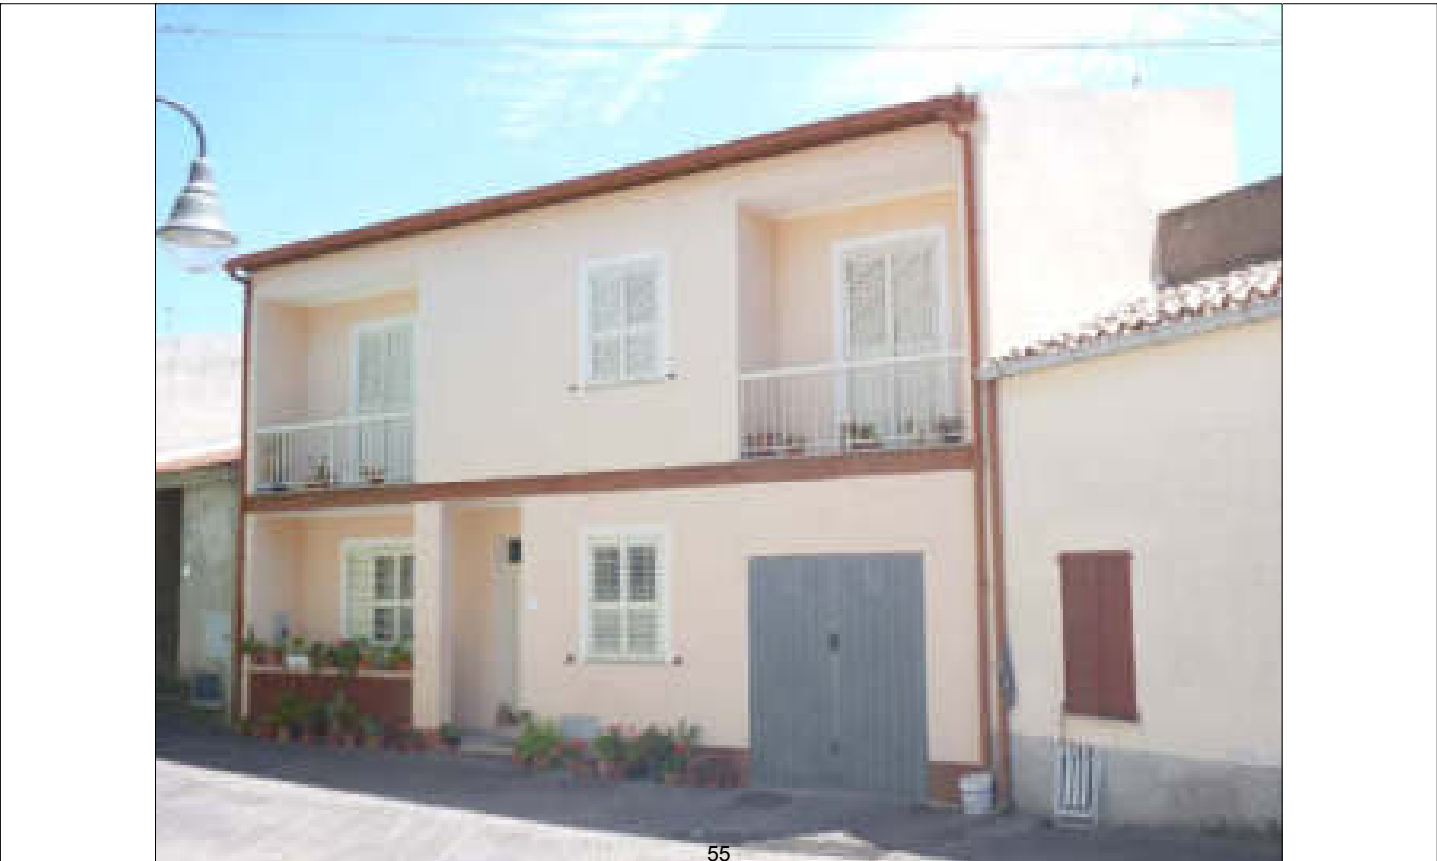
COMUNE DI BULZI – 2016		ZONA A		COMPARTO N° N		UNITA' EDILIZIA N° 4		N° SCHEDA 92		
UBICAZIONE		NUMERO PIANI		MUTAMENTI EDILIZI		COMPONENTI DI FACCIATA		DESTINAZIONE D'USO		
						Infissi	Rivestimenti			
Via Brigata Sassari 6		2		Nuova costruzione		Basculante metallica	Intonaco liscio	abitazione, box auto		
Epoca costruzione: Dopo 1950		Estremi catastali: FGL 19, mapp.148				Al bianco	Zoccolatura a colore			
ANALISI CARATTERISTICHE GENERALI										
PIANI	STRUTTURA PORTANTE		STRUTTURA ORIZZONTALE		COPERTURA		ALTRO			
	Materiale	Stato di Conservaz.	Materiale	Stato di Conservaz.	Materiale	Stato di Conserv.	2 logge Canale in lamiera Fascia marcapiano			
Piano terra	muratura	Buono	Lat.-cem.	buono	embrice	Buono				
Piano primo	muratura	Buono	Lat.-cem.	buono						
Piano secon.										
Piano terzo										
DATI PLANIVOLUMETRICI										
			u.m	Stato di fatto	Stato di progetto			u.m	Stato di fatto	Stato di progetto

Superficie lotto			mq	81.00	81.00	Volume totale edificato		mc.	486.00	486.00
Superficie coperta totale			mq	81.00	81.00	Volume totale edificio principale		mc.	486.00	486.00
Superficie coperta edificio principale			mq	81.00	81.00	Volume totale pertinenze		mc.	--	--
Superficie coperta pertinenze			mq	--	--	Indice di cubatura		mc/mq	6.00	6.00
Rapporto copertura			%	100	100					
PRESCRIZIONI DI PROGETTO										
TIPO DI INTERVENTO AMMESSO: R										
TIPOLOGIE PARTITI ARCHITETTONICI: Moderni incongrui soprattutto per la presenza di 3 logge (1 a piano terra).										
PRESENZA DI RILEVANTI TRACCE DELL'ASSETTO STORICO: SI <input type="checkbox"/> NO <input checked="" type="checkbox"/>										
Poiché il volume delle logge è stato già cubato nello stato di fatto, in caso di intervento è obbligatoria la chiusura a filo strada delle attuali rientranze. (3) (12) (20) (23) (25)										
ALTRE PRESCRIZIONI: Sostituzione basculante metallica con infisso in legno. Sostituzione elementi in laterizio alveolato. Si prevede utilizzo di ringhiera metallica in ferro lavorato anche nella terrazza 1° piano. Si prevede utilizzo di F1 – P8 – O3.

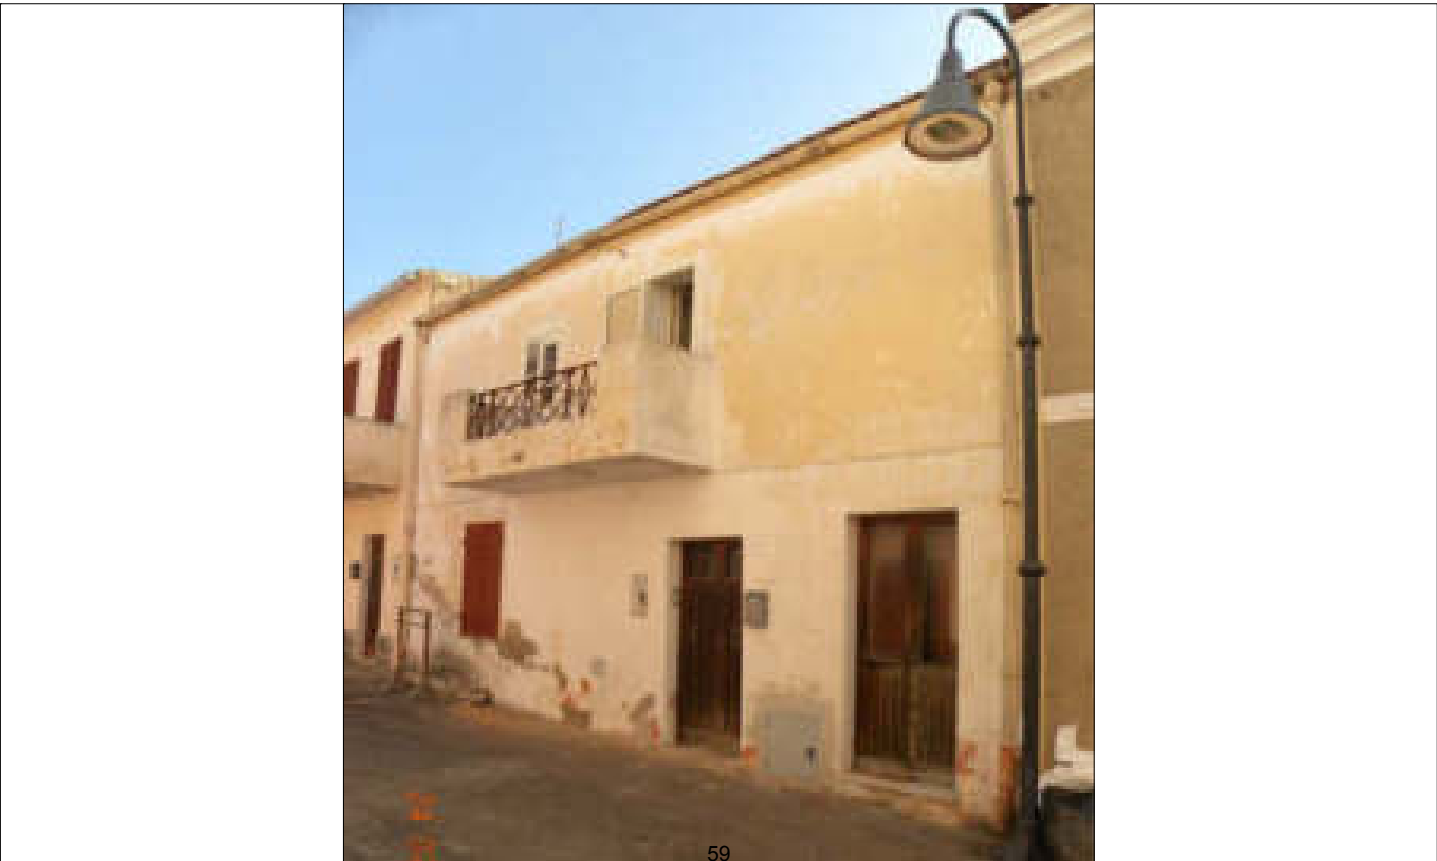
COMUNE DI BULZI – 2016		ZONA A	COMPARTO N° N		UNITA' EDILIZIA N° 6		N° SCHEDA 94		
UBICAZIONE	NUMERO PIANI	MUTAMENTI EDILIZI	COMPONENTI DI FACCIATA		DESTINAZIONE D'USO				
			Infissi	Rivestimenti					
Via Via Diaz 4 e sn	2	Sopraelevazione e vecchie fusioni	alluminio metallo legno		Intonaco liscio		Abitazione (proprietà frazionata)		
Epoca costruzione: 1900 - 1950	Estremi catastali: FGL 19, mapp.157 – 157-1 – 158 – 158-1								
ANALISI CARATTERISTICHE GENERALI									
PIANI	STRUTTURA PORTANTE		STRUTTURA ORIZZONTALE		COPERTURA		ALTRO		
	Materiale	Stato di Conservaz.	Materiale	Stato di Conservaz.	Materiale	Stato di Conserv.	Canale di gronda in lamiera Balcone con parapetto in muratura Cornicione C1.		
Piano terra	muratura	mediocre	n.r.	n.r.	Embrice	mediocre			
Piano primo	muratura	mediocre	n.r.	n.r.	Terrazzo sul retro				
Piano secon.									
Piano terzo									
DATI PLANIVOLUMETRICI									
		u.m	Stato di fatto	Stato di progetto			u.m	Stato di fatto	Stato di progetto

Superficie lotto		mq	103.74	103.74	Volume totale edificato		mc.	594.76	594.76
Superficie coperta totale		mq	103.74	103.74	Volume totale edificio principale		mc.	304.48	304.48
Superficie coperta edificio principale		mq	55.36	55.36	Volume totale pertinenze		mc.	290.28	290.28
Superficie coperta pertinenze		mq	48.38	48.38	Indice di cubatura		mc/mq	5.73	5.73
Rapporto copertura		%	100	100					
PRESCRIZIONI DI PROGETTO									
TIPO DI INTERVENTO AMMESSO: R									
TIPOLOGIE PARTITI ARCHITETTONICI: Tradizionali rimaneggiati con assenza di simmetria sul fronte strada									
PRESENZA DI RILEVANTI TRACCE DELL'ASSETTO STORICO: SI <input type="checkbox"/> NO <input checked="" type="checkbox"/>									
ALTRE PRESCRIZIONI: (3) (10) (20) Riordino volumi sul retro. Uniformare infissi. Si prevede utilizzo di F1 o O3. Nuova tinteggiatura. Ringhiera metallica a tutt'altezza nel balcone.									
TIPOLOGIA EDILIZIA: A7				STATO DI CONSERVAZIONE: C

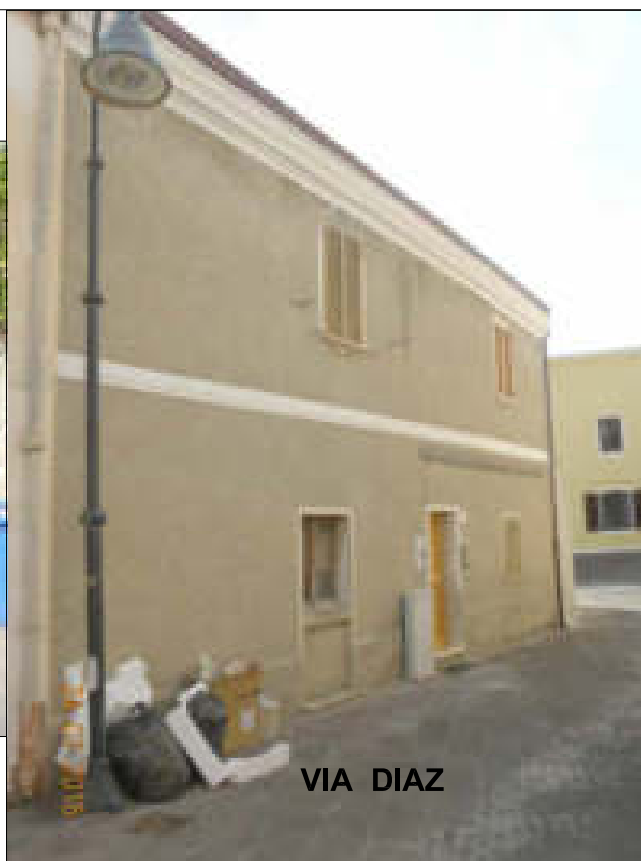
COMUNE DI BULZI – 2016		ZONA A	COMPARTO N° N		UNITA' EDILIZIA N° 7		N° SCHEDA 95		
UBICAZIONE	NUMERO PIANI	MUTAMENTI EDILIZI	COMPONENTI DI FACCIATA		DESTINAZIONE D'USO				
			Infissi	Rivestimenti					
Via Diaz 2	2	Vecchia fusione	Legno alluminio		intonaco		abitazione		
Epoca costruzione: 1900 - 1950		Estremi catastali: FGL 19, mapp.170 – 170-1							
ANALISI CARATTERISTICHE GENERALI									
PIANI	STRUTTURA PORTANTE		STRUTTURA ORIZZONTALE		COPERTURA		ALTRO		
	Materiale	Stato di Conservaz.	Materiale	Stato di Conservaz.	Materiale	Stato di Conserv.	volte a crociera cornicione modanato puddos fascia marcapiano canale in rame		
Piano terra	muratura	discreto	Volte	n.r.	embrice	discreto			
Piano primo	muratura	discreto	n.r.	n.r.					
Piano secon.									
Piano terzo									
DATI PLANIVOLUMETRICI									
		u.m	Stato di fatto	Stato di progetto			u.m	Stato di fatto	Stato di progetto
Superficie lotto		mq	179.40	179.40	Volume totale edificato		mc.	618.00	618.00

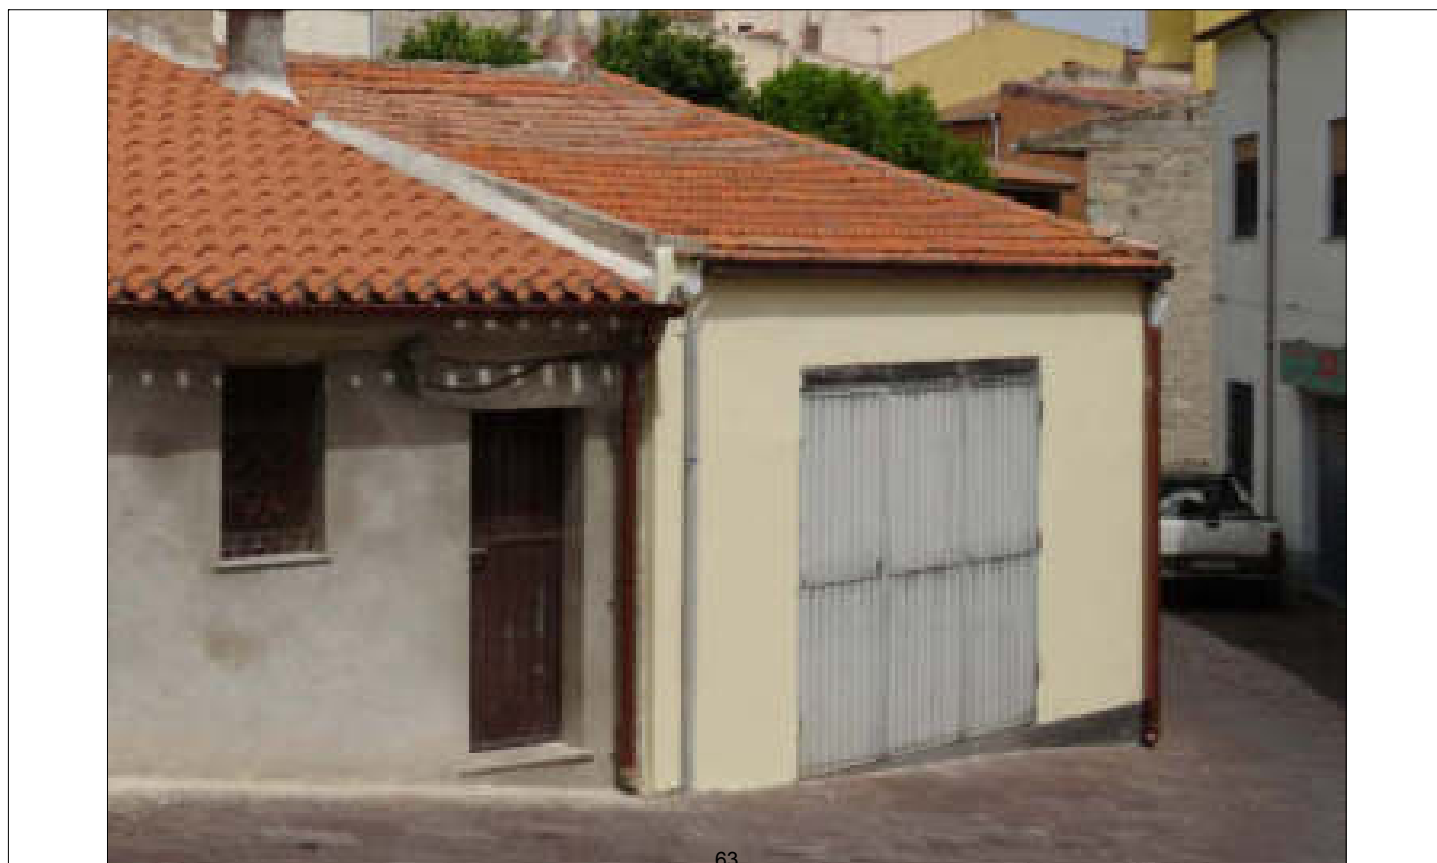
COMUNE DI BULZI – 2016		ZONA A		COMPARTO N° N		UNITA' EDILIZIA N° 8		N° SCHEDA 96			
UBICAZIONE		NUMERO PIANI		MUTAMENTI EDILIZI		COMPONENTI DI FACCIATA		DESTINAZIONE D'USO			
						Infissi	Rivestimenti				
Via Vittorio Veneto sn		1				Serranda in metallo	Intonaco	autorimessa/deposito			
Epoca costruzione: Dopo 1950		Estremi catastali: FGL 19, mapp.687				Portone metallico	zoccolatura				
ANALISI CARATTERISTICHE GENERALI											
PIANI		STRUTTURA PORTANTE		STRUTTURA ORIZZONTALE		COPERTURA		ALTRO			
		Materiale	Stato di Conservaz.	Materiale	Stato di Conservaz.	Materiale	Stato di Conserv.	Canale gronda in PVC Cornicione C1			
Piano terra	muratura	mediocre	n.r.	n.r.	marsigliese	discreto					
Piano primo											
Piano secon.											
Piano terzo											
DATI PLANIVOLUMETRICI											
				u.m	Stato di fatto	Stato di progetto					
Superficie lotto				mq	42.59	42.59	Volume totale edificato		mc.	166.10	166.10

Superficie coperta totale				mq	42.59	42.59	Volume totale edificio principale		mc.	166.10	166.10
Superficie coperta edificio principale				mq	42.59	42.59	Volume totale pertinenze		mc.	--	--
Superficie coperta pertinenze				mq	--	--	Indice di cubatura		mc/mq	3.90	3.90
Rapporto copertura				%	100.00	100.00					
PRESCRIZIONI DI PROGETTO											
TIPO DI INTERVENTO AMMESSO: R											
TIPOLOGIE PARTITI ARCHITETTONICI: Moderni.											
Edificio specialistico.											
PRESENZA DI RILEVANTI TRACCE DELL'ASSETTO STORICO: SI <input type="checkbox"/> NO <input checked="" type="checkbox"/>											
ALTRE PRESCRIZIONI:											
Sostituire le chiusure delle aperture con infisso in legno o rivestiti. Tinteggiatura. (20) (25) (3)											
TIPOLOGIA EDILIZIA: A11						STATO DI CONSERVAZIONE: E					
RIFERIMENTO PROFILI: TAV. 12e				CLASSE DI TRASFORMABILITA': 3				VALORE EDILIZIO: modesto

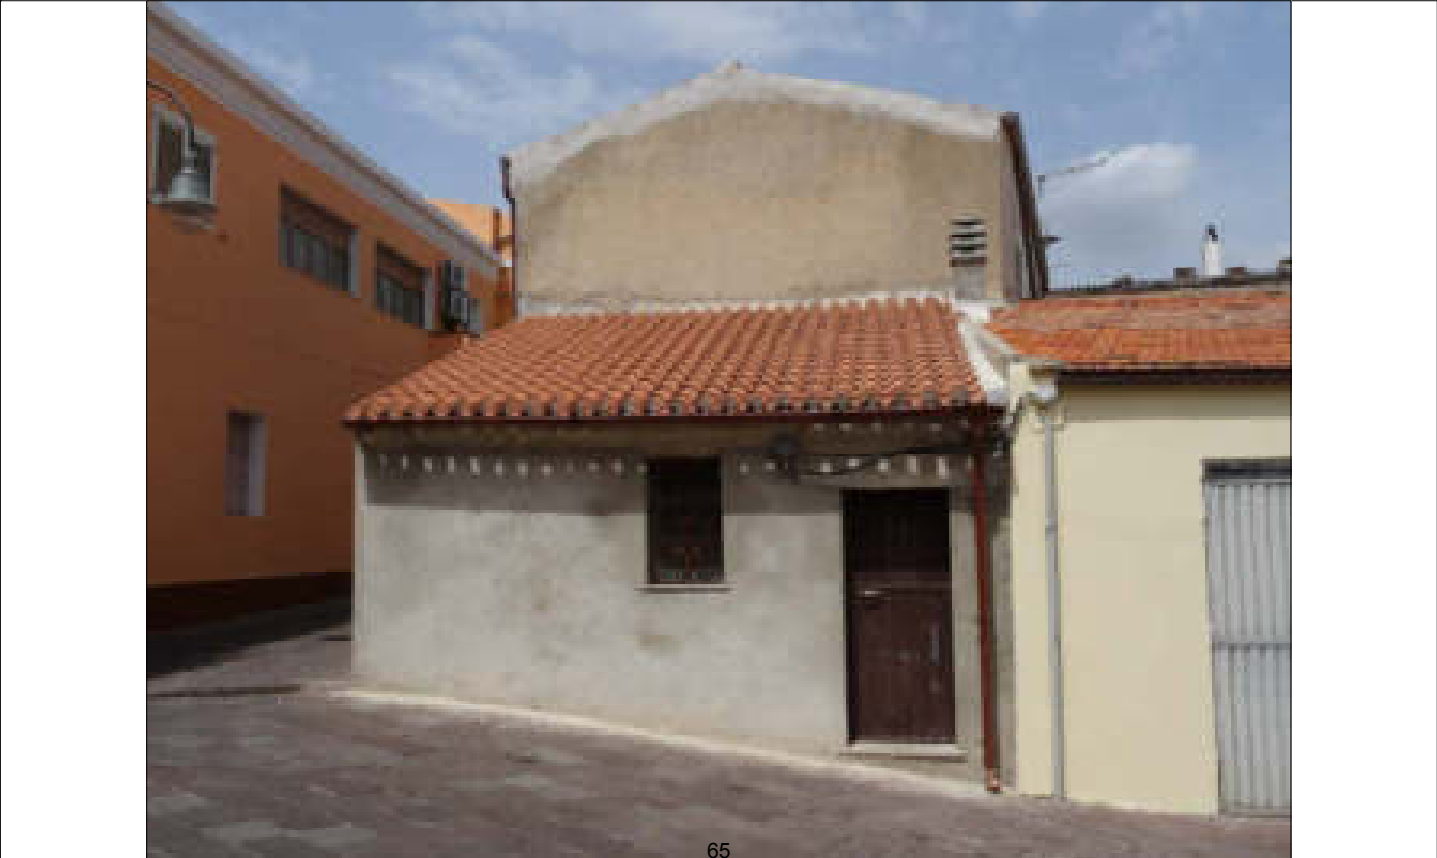
COMUNE DI BULZI – 2016		ZONA A		COMPARTO N° N		UNITA' EDILIZIA N° 9		N° SCHEDA 97			
UBICAZIONE		NUMERO PIANI		MUTAMENTI EDILIZI		COMPONENTI DI FACCIATA		DESTINAZIONE D'USO			
						Infissi	Rivestimenti				
Via Vittorio Veneto sn		1		Rifacimento tetto (2015)		metallo		intonaco			
Epoca costruzione: Ante 1950		Estremi catastali: FGL 19, mapp.170 – 170-1									
ANALISI CARATTERISTICHE GENERALI											
PIANI		STRUTTURA PORTANTE		STRUTTURA ORIZZONTALE		COPERTURA		ALTRO			
		Materiale	Stato di Conservaz.	Materiale	Stato di Conservaz.	Materiale	Stato di Conserv.	cornicione modanato C5 fumaio canale in rame			
Piano terra	muratura	discreto	n.r.	n.r.	coppo	buono					
Piano primo											
Piano secon.											
Piano terzo											
DATI PLANIVOLUMETRICI											
				u.m	Stato di fatto	Stato di progetto			u.m	Stato di fatto	Stato di progetto
Superficie lotto				mq	29.38	29.38	Volume totale edificato		mc.	85.20	85.20

Superficie coperta totale				mq	29.38	29.38	Volume totale edificio principale		mc.	85.20	85.20
Superficie coperta edificio principale				mq	29.38	29.38	Volume totale pertinenze		mc.	--	--
Superficie coperta pertinenze				mq	--	--	Indice di cubatura		mc/mq	2.90	2.90
Rapporto copertura				%	100	100					
PRESCRIZIONI DI PROGETTO											
TIPO DI INTERVENTO AMMESSO: MS											
TIPOLOGIE PARTITI ARCHITETTONICI: Tradizionali											
Edificio specialistico.											
PRESENZA DI RILEVANTI TRACCE DELL'ASSETTO STORICO: SI <input checked="" type="checkbox"/> NO <input type="checkbox"/>											
ALTRE PRESCRIZIONI: (1) (3) (12) (20) Utilizzo infissi F1 – P8. Conservazione del cornicione tipo C5.											
TIPOLOGIA EDILIZIA: A1						STATO DI CONSERVAZIONE: C					
RIFERIMENTO PROFILI: TAV. 12e				CLASSE DI TRASFORMABILITA': 5				VALORE EDILIZIO: ordinario

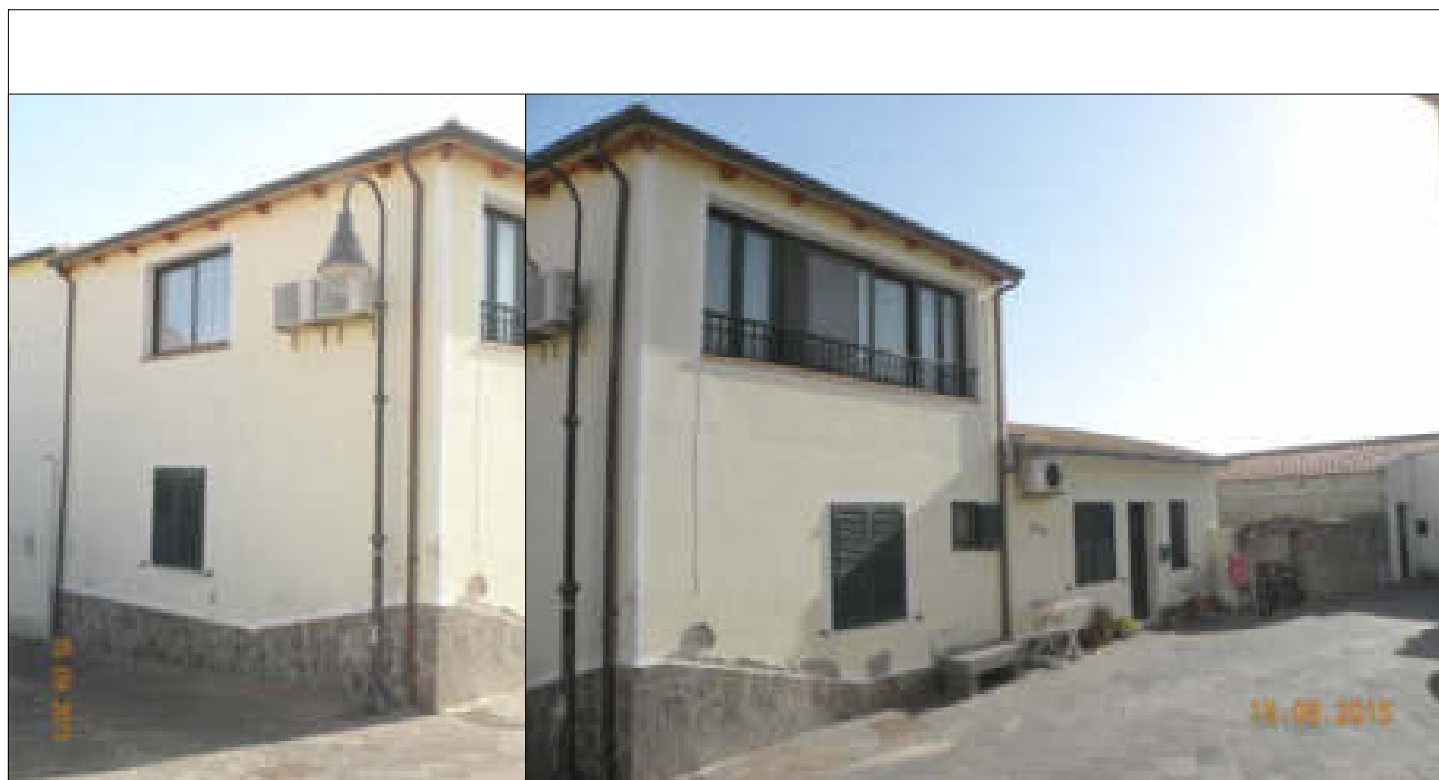
DOCUMENTAZIONE FOTOGRAFICA

COMUNE DI BULZI – 2016		ZONA A		COMPARTO N° O		UNITA' EDILIZIA N° 1		N° SCHEDA 98			
UBICAZIONE		NUMERO PIANI		MUTAMENTI EDILIZI		COMPONENTI DI FACCIATA		DESTINAZIONE D'USO			
						Infissi	Rivestimenti				
Via Vittorio Veneto 22 (Carrela de S'impresa)		2		Fusioni ampliamenti		alluminio		intonaco			
Epoca costruzione: Dopo 1950		Estremi catastali: FGL 19, mapp.177 – 178 – 178-1 - 361				zoccolatura in porfido					
ANALISI CARATTERISTICHE GENERALI											
PIANI		STRUTTURA PORTANTE		STRUTTURA ORIZZONTALE		COPERTURA		ALTRO			
		Materiale	Stato di Conservaz.	Materiale	Stato di Conservaz.	Materiale	Stato di Conserv.				
Piano terra		muratura	discreto	Lat.-cem.	buono	embrice		buono			
Piano primo		muratura	discreto	n.r.	buono						
Piano secon.											
Piano terzo											
DATI PLANIVOLUMETRICI											
				u.m	Stato di fatto	Stato di progetto					
Superficie lotto				mq	113.98	113.98	Volume totale edificato		mc.	506.59	506.59

Superficie coperta totale				mq	103.01	103.01	Volume totale edificio principale		mc.	506.59	506.59
Superficie coperta edificio principale				mq	103.01	103.01	Volume totale pertinenze		mc.	--	--
Superficie coperta pertinenze				mq	--	--	Indice di cubatura		mc/mq	4.44	4.44
Rapporto copertura				%	90.3	90.3					
PRESCRIZIONI DI PROGETTO											
TIPO DI INTERVENTO AMMESSO: R											
TIPOLOGIE PARTITI ARCHITETTONICI: Moderni											
PRESENZA DI RILEVANTI TRACCE DELL'ASSETTO STORICO: SI <input type="checkbox"/> NO <input checked="" type="checkbox"/>											
ALTRE PRESCRIZIONI: Migliorare rapporto vuoti-pieni. (20) (30) Spostamento split sul retro o in copertura. Riduzione superfici vetrate al 2° livello edificio su carrela de S'Impresa. Fare zoccolatura di altezza costante.											
TIPOLOGIA EDILIZIA: A2 con fusione						STATO DI CONSERVAZIONE: E					
RIFERIMENTO PROFILI: TAV. 12e				CLASSE DI TRASFORMABILITA': 3				VALORE EDILIZIO: ordinario (parz. incongruo)

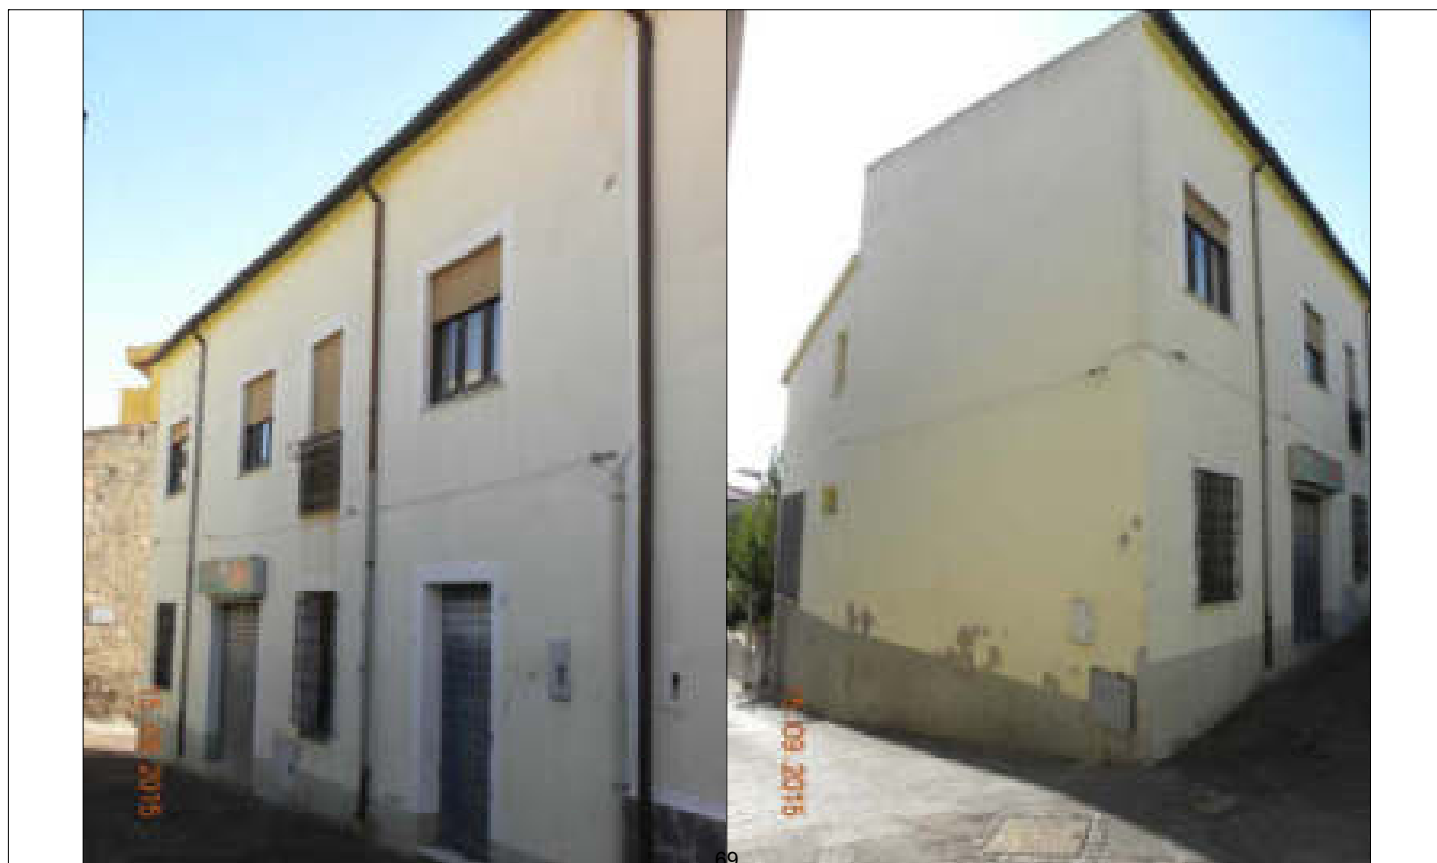
DOCUMENTAZIONE FOTOGRAFICA

COMUNE DI BULZI – 2016		ZONA A	COMPARTO N° O		UNITA' EDILIZIA N° 2		N° SCHEDA 99	
UBICAZIONE		NUMERO PIANI	MUTAMENTI EDILIZI	COMPONENTI DI FACCIATA		DESTINAZIONE D'USO		
				Infissi	Rivestimenti			
Via Vittorio Veneto 26 Via Sardegna 11		2	Ampliamenti su via Sardegna	Legno	Intonaco	locale commerciale al piano terra/abitazione al piano primo		
Epoca costruzione: Dopo 1950		Estremi catastali: FGL 19, mapp.159 – 159-1 – 160 - 171		Avvolg. in PVC Serrande metalliche	zoccolatura			
ANALISI CARATTERISTICHE GENERALI								
PIANI	STRUTTURA PORTANTE		STRUTTURA ORIZZONTALE		COPERTURA		ALTRO	
	Materiale	Stato di Conservaz.	Materiale	Stato di Conservaz.	Materiale	Stato di Conserv.	Canale di gronda in rame Cornice in c.a. C6	
Piano terra	muratura	discreto	Lat.-cem.	buono	Marsigliese	Discreto		
Piano primo	muratura	discreto	Lat.-cem.	buono	guaina			
Piano secon.								
Piano terzo								
DATI PLANIVOLUMETRICI

TIPOLOGIA EDILIZIA: A9					STATO DI CONSERVAZIONE: E			
RIFERIMENTO PROFILI: TAV. 12e			CLASSE DI TRASFORMABILITA': 3			VALORE EDILIZIO: ordinario

u.m	Stato di fatto	Stato di progetto		u.m	Stato di fatto	Stato di progetto
Superficie lotto		mq	300.24	300.24	Volume totale edificato	mc.	1112.04	1112.04
Superficie coperta totale		mq	169.36	169.36	Volume totale edificio principale	mc.	1112.04	1112.04
Superficie coperta edificio principale		mq	169.36	169.36	Volume totale pertinenze	mc.	--	--
Superficie coperta pertinenze		mq	--	--	Indice di cubatura	mc/mq	3.70	3.70
Rapporto copertura		%	56.4	56.4				
PRESCRIZIONI DI PROGETTO								
TIPO DI INTERVENTO AMMESSO: R								
TIPOLOGIE PARTITI ARCHITETTONICI: Moderni								
PRESENZA DI RILEVANTI TRACCE DELL'ASSETTO STORICO: SI <input type="checkbox"/> NO <input checked="" type="checkbox"/>								
ALTRE PRESCRIZIONI: Riallineamento aperture su via Sardegna. Realizzare tetto a falde su coperture piane. (4) (12) (20) (25) Riordino volumi sul retro. Sostituzione di O4 con O3. Sostituire serrande metalliche.
