H2

PIANO PARTICOLAREGGIATO

CENTRO MATRICE

SCHEDE UNITA IMMOBILIARI:
ISOLATI da H a U

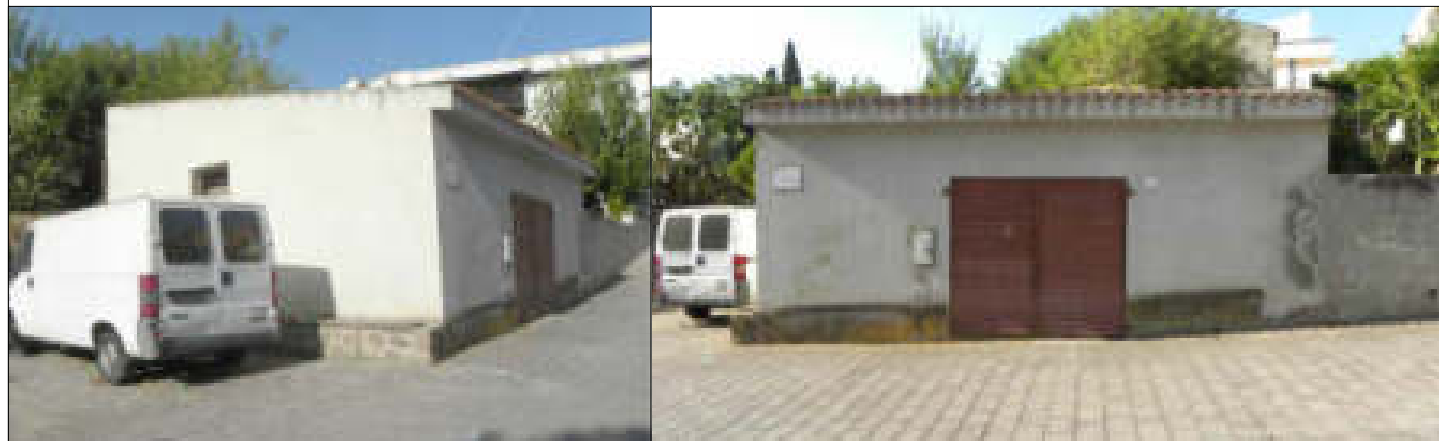
DOCUMENTAZIONE FOTOGRAFICA

COMUNE DI BULZI – 2016		ZONA A	COMPARTO N° O		UNITA' EDILIZIA N° 3		N° SCHEDA 100		
UBICAZIONE	NUMERO PIANI	MUTAMENTI EDILIZI	COMPONENTI DI FACCIATA		DESTINAZIONE D'USO				
			Infissi	Rivestimenti					
Via Sardegna 9	1	Ristrutturazione anni 2000	metallo		intonaco		Magazzino comunale		
Epoca costruzione: Dopo 1950		Estremi catastali: FGL 19, demanio stradale							
ANALISI CARATTERISTICHE GENERALI									
PIANI	STRUTTURA PORTANTE		STRUTTURA ORIZZONTALE		COPERTURA		ALTRO		
	Materiale	Stato di Conservaz.	Materiale	Stato di Conservaz.	Materiale	Stato di Conserv.	Cornicione tipo C7.		
Piano terra	muratura	discreto	Lat.-cem.	buono	coppo	discreto			
Piano primo									
Piano secon.									
Piano terzo									
DATI PLANIVOLUMETRICI									
		u.m	Stato di fatto	Stato di progetto			u.m	Stato di fatto	Stato di progetto
Superficie lotto		mq	54.75	54.75	Volume totale edificato		mc.	138.00	138.00
Superficie coperta totale		mq	54.75	54.75	Volume totale edificio principale		mc.	138.00	138.00

Superficie coperta edificio principale		mq	54.75	54.75	Volume totale pertinenze		mc.	--	--
Superficie coperta pertinenze		mq	--	--	Indice di cubatura		mc/mq	2.52	2.52
Rapporto copertura		%	100	100					
PRESCRIZIONI DI PROGETTO									
TIPO DI INTERVENTO AMMESSO: MS									
TIPOLOGIE PARTITI ARCHITETTONICI: Moderni									
Edificio specialistico comunale.									
PRESENZA DI RILEVANTI TRACCE DELL'ASSETTO STORICO: SI <input type="checkbox"/> NO <input checked="" type="checkbox"/>									
ALTRE PRESCRIZIONI: (2) (20) (25) Eventuale ampliamento necessario per esigenze comunali può essere approvato solo con apposito progetto esecutivo deliberato in consiglio comunale fino al 100% in più dell'esistente. Sostituzione porta con infisso in legno o rivestito in legno.									
TIPOLOGIA EDILIZIA: A11				STATO DI CONSERVAZIONE: D					
RIFERIMENTO PROFILI: TAV. 12e		CLASSE DI TRASFORMABILITA': 5			VALORE EDILIZIO: ordinario

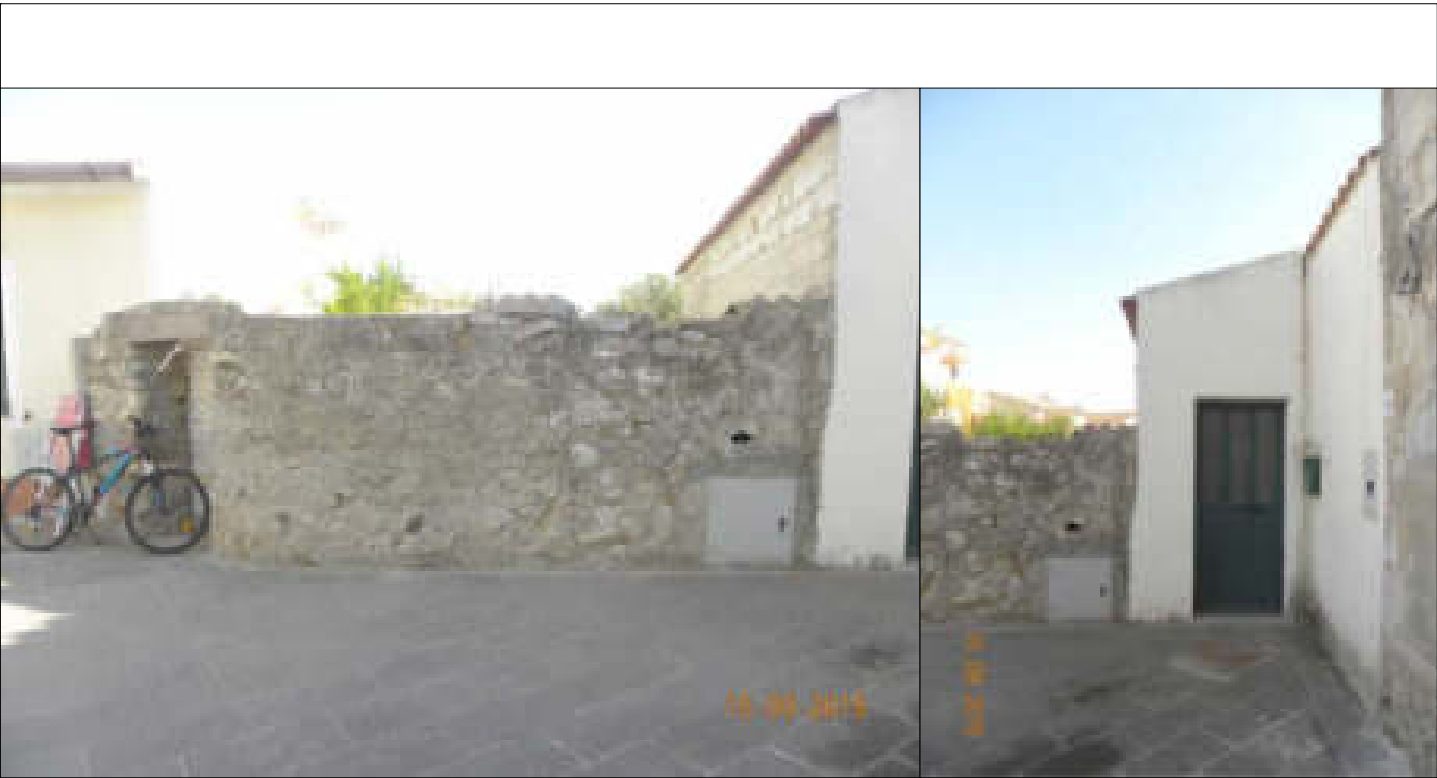
DOCUMENTAZIONE FOTOGRAFICA

COMUNE DI BULZI – 2016		ZONA A		COMPARTO N° O		UNITA' EDILIZIA N° 4		N° SCHEDA 101	
UBICAZIONE		NUMERO PIANI		MUTAMENTI EDILIZI		COMPONENTI DI FACCIATA		DESTINAZIONE D'USO	
						Infissi	Rivestimenti		
Via Vittorio Veneto 20		1				alluminio		intonaco (parziale)	
Epoca costruzione: 1900 - 1950		Estremi catastali: FGL 19, mapp.179 – 187 – 187-1							
ANALISI CARATTERISTICHE GENERALI									
PIANI		STRUTTURA PORTANTE		STRUTTURA ORIZZONTALE		COPERTURA		ALTRO	
		Materiale	Stato di Conservaz.	Materiale	Stato di Conservaz.	Materiale	Stato di Conserv.	Tegole a sporgere.	
Piano terra	muratura	discreto	n.r.	n.r.	coppo	Discreto			
Piano primo									
Piano secon.									
Piano terzo									
DATI PLANIVOLUMETRICI									
		u.m	Stato di fatto	Stato di progetto			u.m	Stato di fatto	Stato di progetto
Superficie lotto		mq	300.88	300.88	Volume totale edificato		mc.	273.78	273.78
Superficie coperta totale		mq	91.26	91.26	Volume totale edificio principale		mc.	227.76	227.76

Superficie coperta edificio principale		mq	75.92	75.92	Volume totale pertinenze		mc.	46.02	46.02
Superficie coperta pertinenze		mq	15.34	15.34	Indice di cubatura		mc/mq	0.91	0.91
Rapporto copertura		%	30.3	30.3					
PRESCRIZIONI DI PROGETTO									
TIPO DI INTERVENTO AMMESSO: R									
TIPOLOGIE PARTITI ARCHITETTONICI: Tradizionali – Tetto a 2 falde									
PRESENZA DI RILEVANTI TRACCE DELL'ASSETTO STORICO: SI <input type="checkbox"/> NO <input checked="" type="checkbox"/>									
ALTRE PRESCRIZIONI: (3) (12) (20) Completare finiture nell'edificio principale. Eventuali interventi sul muro di recinzione lato strada devono essere coerenti con la tradizione edilizia locale.									
TIPOLOGIA EDILIZIA: A2					STATO DI CONSERVAZIONE: E				
RIFERIMENTO PROFILI: TAV. 12e			CLASSE DI TRASFORMABILITA': 3			VALORE EDILIZIO: ordinario

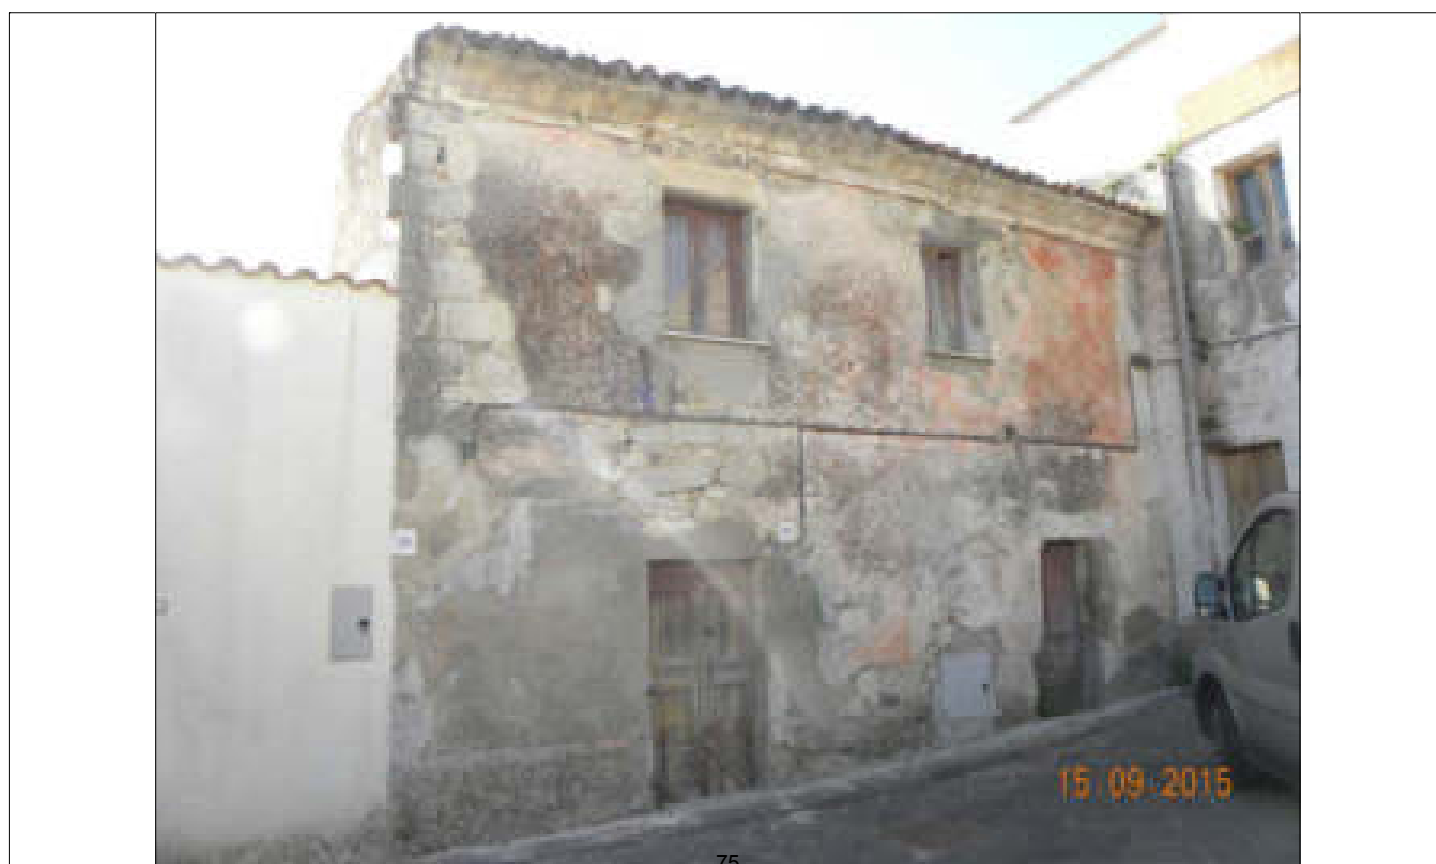
DOCUMENTAZIONE FOTOGRAFICA

COMUNE DI BULZI – 2016		ZONA A	COMPARTO N° O		UNITA' EDILIZIA N° 5		N° SCHEDA 102		
UBICAZIONE	NUMERO PIANI	MUTAMENTI EDILIZI	COMPONENTI DI FACCIATA		DESTINAZIONE D'USO				
			Infissi	Rivestimenti					
Via Vittorio Veneto 16-18 (Carrela de s'Impresa)	2		legno		Intonaco a lacerti antico		abitazione		
Epoca costruzione: 1900 - 1950	Estremi catastali: FGL 19, mapp.200 – 200-1 – 201A – 201B				Zoccolatura a spruzzo				
ANALISI CARATTERISTICHE GENERALI									
PIANI	STRUTTURA PORTANTE		STRUTTURA ORIZZONTALE		COPERTURA		ALTRO		
	Materiale	Stato di Conservaz.	Materiale	Stato di Conservaz.	Materiale	Stato di Conserv.	cornicione in pietra C5 sagomato (a guscio) tegole a sporgere		
Piano terra	pietrame	scadente	n.r.	n.r.	coppo	Scadente			
Piano primo	pietrame	scadente	n.r.	n.r.					
Piano secon.									
Piano terzo									
DATI PLANIVOLUMETRICI									
		u.m	Stato di fatto	Stato di progetto		u.m	Stato di fatto	Stato di progetto

Superficie lotto		mq	149.40	149.40	Volume totale edificato		mc.	648.73	648.73
Superficie coperta totale		mq	107.71	107.71	Volume totale edificio principale		mc.	630.85	630.85
Superficie coperta edificio principale		mq	101.75	101.75	Volume totale pertinenze		mc.	17.88	17.88
Superficie coperta pertinenze		mq	5.96	5.96	Indice di cubatura		mc/mq	4.34	4.34
Rapporto copertura		%	72.10	72.10					
PRESCRIZIONI DI PROGETTO									
TIPO DI INTERVENTO AMMESSO: RR									
TIPOLOGIE PARTITI ARCHITETTONICI: Tradizionali di pregio ma fatiscenti									
PRESENZA DI RILEVANTI TRACCE DELL'ASSETTO STORICO: SI <input checked="" type="checkbox"/> NO <input type="checkbox"/>									
ALTRE PRESCRIZIONI: (1) (3) (10) (20) (26) Mantenere rapporto vuoti-pieni. Restauro muri e cornicione C5. Riordino volumi sul retro (in abbandono). Restauro degli infissi in legno esterni tipo O2 – P2.									
TIPOLOGIA EDILIZIA: A5					STATO DI CONSERVAZIONE: A

RIFERIMENTO PROFILI: TAV. 12e			CLASSE DI TRASFORMABILITA': 2			VALORE EDILIZIO: identitario

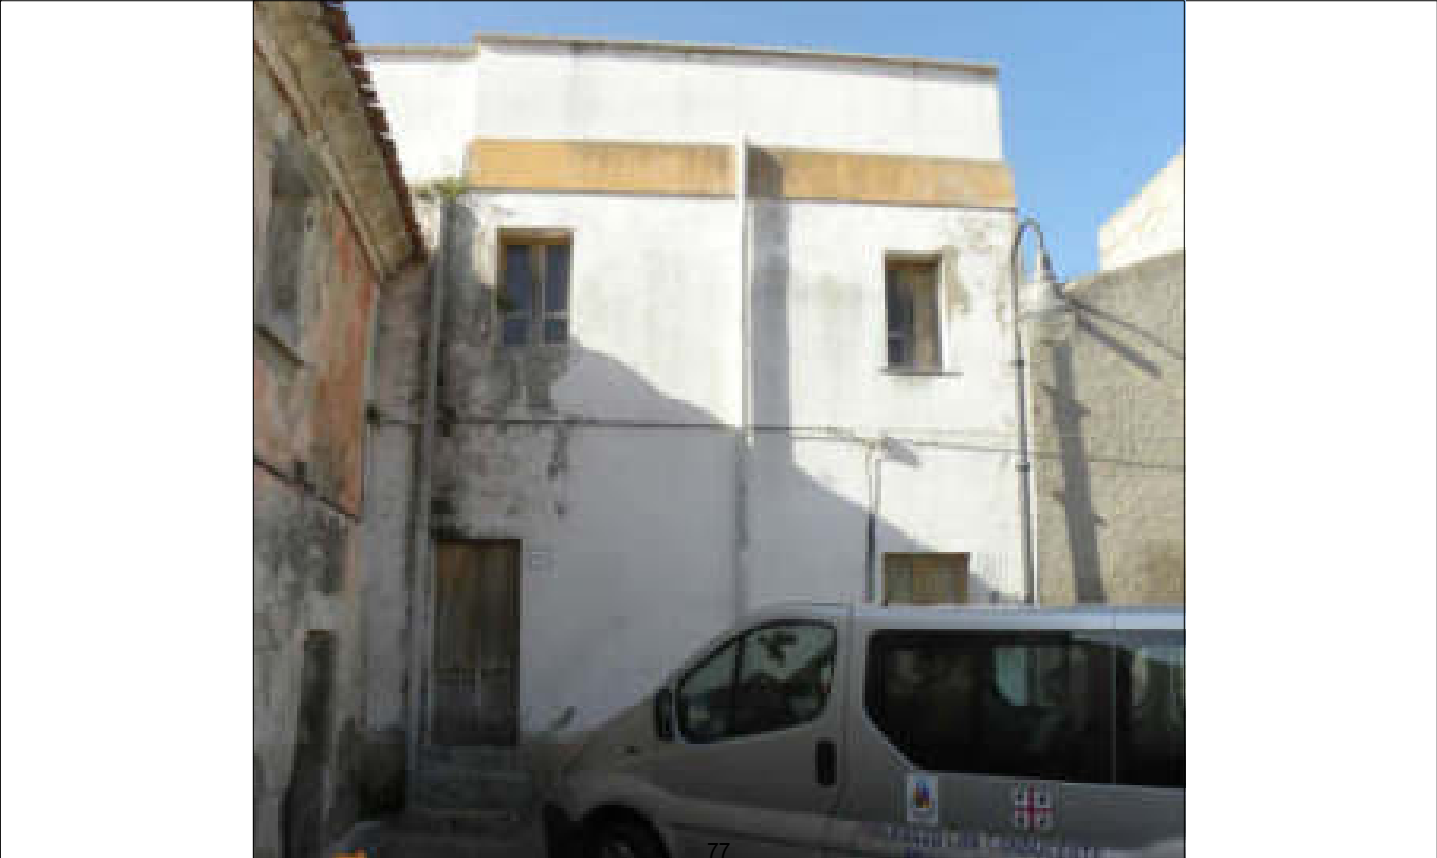
DOCUMENTAZIONE FOTOGRAFICA

COMUNE DI BULZI – 2016		ZONA A		COMPARTO N° O		UNITA' EDILIZIA N° 6		N° SCHEDA 103			
UBICAZIONE		NUMERO PIANI		MUTAMENTI EDILIZI		COMPONENTI DI FACCIATA		DESTINAZIONE D'USO			
						Infissi	Rivestimenti				
Via Vittorio Veneto 12-14		2				legno		intonaco			
Epoca costruzione: 1900 - 1950		Estremi catastali: FGL 19, mapp.199 – 199-1									
ANALISI CARATTERISTICHE GENERALI											
PIANI		STRUTTURA PORTANTE		STRUTTURA ORIZZONTALE		COPERTURA		ALTRO			
		Materiale	Stato di Conservaz.	Materiale	Stato di Conservaz.	Materiale	Stato di Conserv.				
Piano terra		muratura	scarso	n.r.	n.r.	Guaina terrazzo	scarso	Terrazzo Gradini esterni			
Piano primo		muratura	scarso	n.r.	n.r.						
Piano secon.											
Piano terzo											
DATI PLANIVOLUMETRICI											
				u.m	Stato di fatto	Stato di progetto			u.m	Stato di fatto	Stato di progetto
Superficie lotto				mq	69.94	69.94	Volume totale edificato		mc.	441.27	441.27

Superficie coperta totale				mq	69.94	69.94	Volume totale edificio principale		mc.	441.27	441.27
Superficie coperta edificio principale				mq	69.94	69.94	Volume totale pertinenze		mc.	--	--
Superficie coperta pertinenze				mq	--	--	Indice di cubatura		mc/mq	6.31	6.31
Rapporto copertura				%	100	100					
PRESCRIZIONI DI PROGETTO											
TIPO DI INTERVENTO AMMESSO: R											
TIPOLOGIE PARTITI ARCHITETTONICI: Tradizionali molto rimaneggiati.											
PRESENZA DI RILEVANTI TRACCE DELL'ASSETTO STORICO: SI <input checked="" type="checkbox"/> NO <input type="checkbox"/>											
ALTRE PRESCRIZIONI: (4) (12) (20) (26)											
Fare tetto a falde con tegole con rimozione parapetto terrazzo di copertura. Conservare tipologia infissi esterni O2 – P1.											
TIPOLOGIA EDILIZIA: A5						STATO DI CONSERVAZIONE: C					
RIFERIMENTO PROFILI: TAV. 12e				CLASSE DI TRASFORMABILITA': 3				VALORE EDILIZIO: ordinario

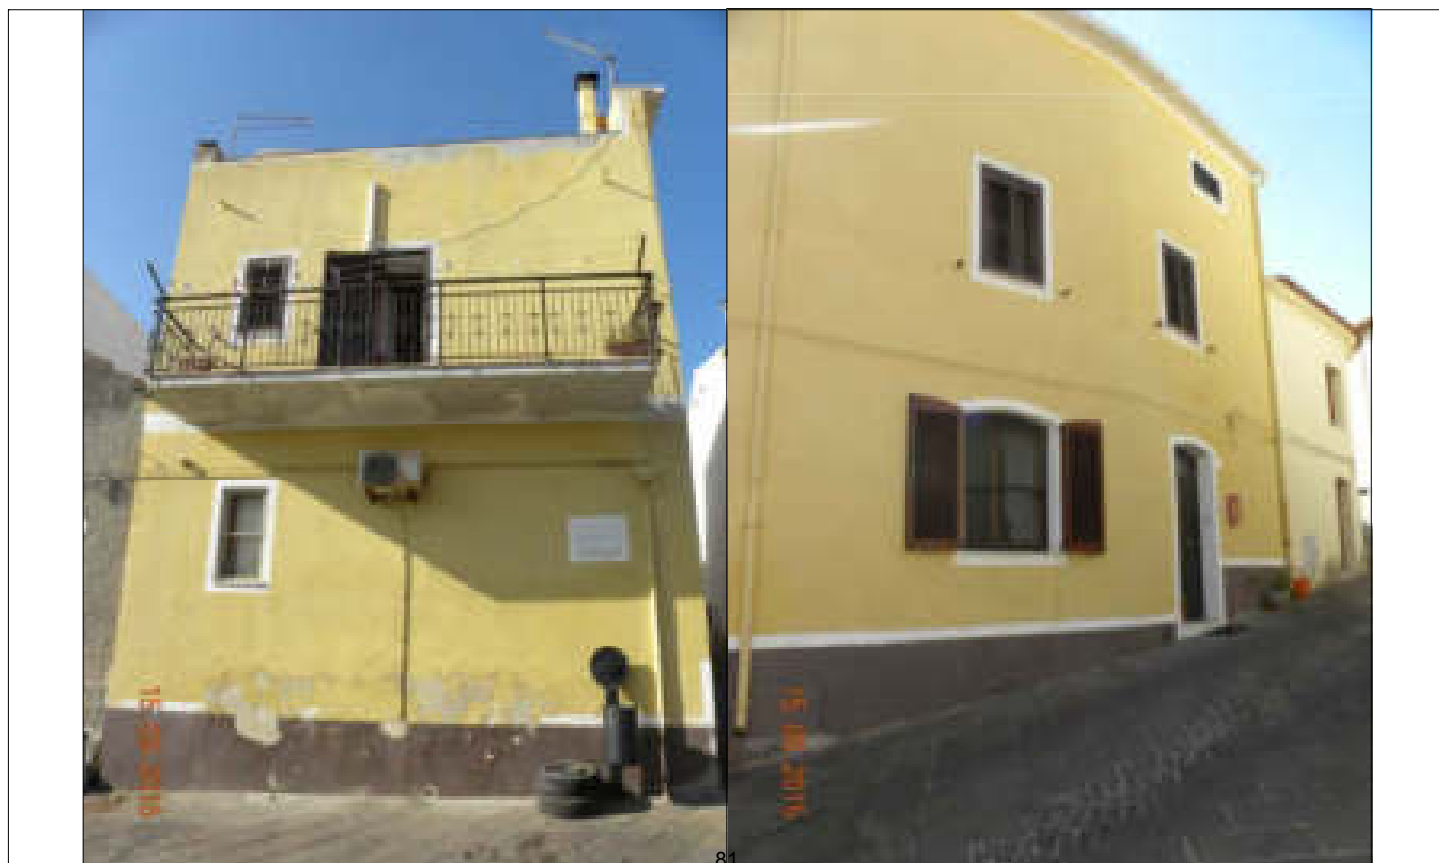
COMUNE DI BULZI – 2016		ZONA A	COMPARTO N° O		UNITA' EDILIZIA N° 8		N° SCHEDA 105	
UBICAZIONE	NUMERO PIANI	MUTAMENTI EDILIZI	COMPONENTI DI FACCIATA		DESTINAZIONE D'USO			
			Infissi	Rivestimenti				
Via Vittorio Veneto 8 Carrela de s'impresa	2 + soffitta	Ristrutturazione anni 2000	legno alluminio		Intonaco		abitazione	
Epoca costruzione: 1900 - 1950	Estremi catastali: FGL 19, mapp.186				Zoccolatura a colore			
ANALISI CARATTERISTICHE GENERALI								
PIANI	STRUTTURA PORTANTE		STRUTTURA ORIZZONTALE		COPERTURA		ALTRO	
	Materiale	Stato di Conservaz.	Materiale	Stato di Conservaz.	Materiale	Stato di Conserv.		
Piano terra	muratura	discreto	n.r.	n.r.	Embrice terrazzo	discreto	Balcone su carrela de S'Imprea Split Zoccolatura Canna fumaria	
Piano primo	muratura	discreto	n.r.	n.r.				
Piano secon.								
Piano terzo								
DATI PLANIVOLUMETRICI								
		u.m	Stato di fatto	Stato di progetto		u.m	Stato di fatto	Stato di progetto

Superficie lotto		mq	53.72	53.72	Volume totale edificato	mc.	440.84	440.84
Superficie coperta totale		mq	53.72	53.72	Volume totale edificio principale	mc.	440.84	440.84
Superficie coperta edificio principale		mq	53.72	53.72	Volume totale pertinenze	mc.	--	--
Superficie coperta pertinenze		mq	--	--	Indice di cubatura	mc/mq	8.21	8.21
Rapporto copertura		%	100	100				
PRESCRIZIONI DI PROGETTO								
TIPO DI INTERVENTO AMMESSO: R								
TIPOLOGIE PARTITI ARCHITETTONICI: Moderni e rimaneggiati								
PRESENZA DI RILEVANTI TRACCE DELL'ASSETTO STORICO: SI <input type="checkbox"/> NO <input checked="" type="checkbox"/>								
ALTRE PRESCRIZIONI: Il fronte strada su carrela de s'impresa non ha un rapporto vuoti-pieni soddisfacente. Fare tetto su tutta la superficie coperta. Riduzione lunghezza balcone. Rimozione split. (4) (13) (20) (30)								
TIPOLOGIA EDILIZIA: A9					STATO DI CONSERVAZIONE: E			
RIFERIMENTO PROFILI: TAV. 12e			CLASSE DI TRASFORMABILITA': 3			VALORE EDILIZIO: ordinario

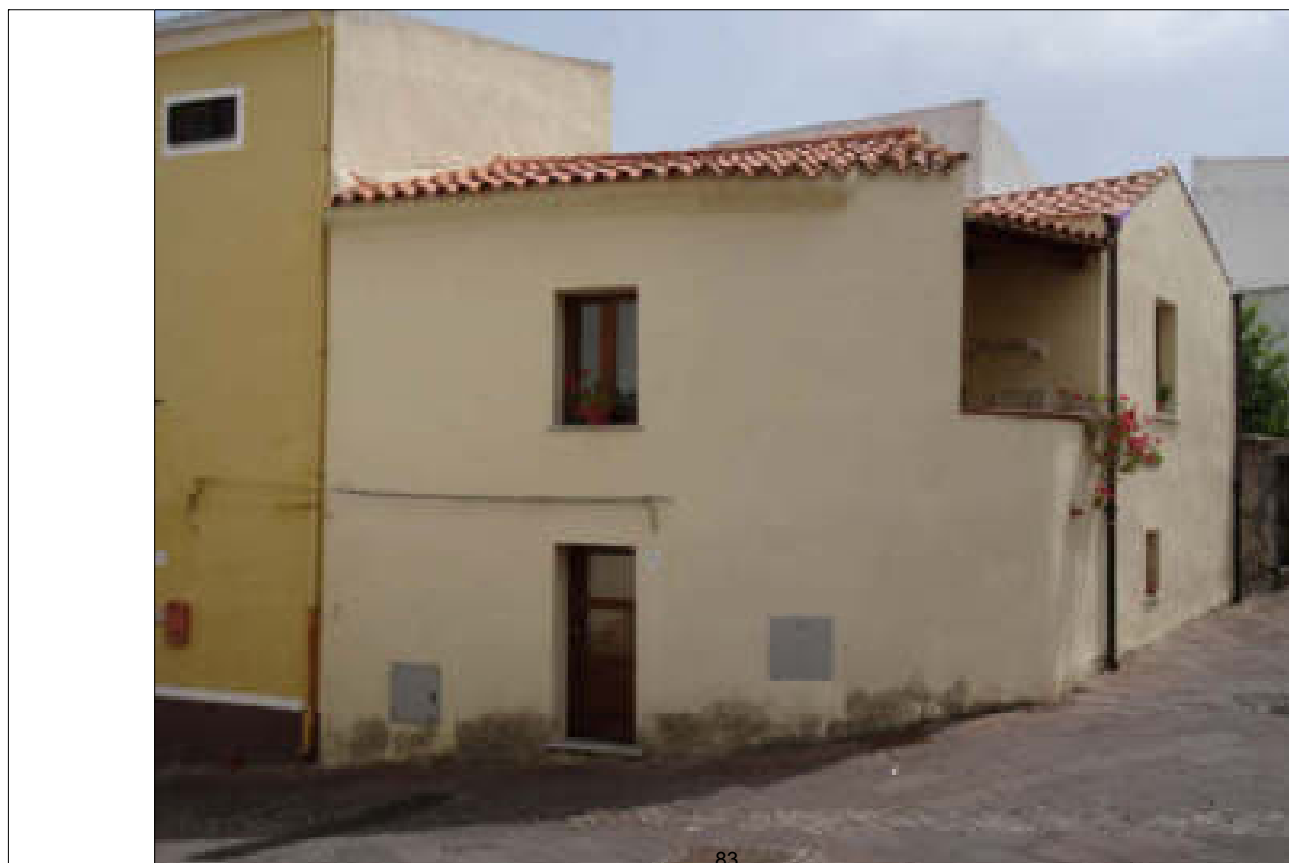
DOCUMENTAZIONE FOTOGRAFICA

COMUNE DI BULZI – 2016		ZONA A	COMPARTO N° O		UNITA' EDILIZIA N° 9		N° SCHEDA 106		
UBICAZIONE	NUMERO PIANI	MUTAMENTI EDILIZI	COMPONENTI DI FACCIATA		DESTINAZIONE D'USO				
			Infissi	Rivestimenti					
Via Vittorio Veneto 6	2	Ristrutturazione 2008	legno		Intonaco liscio		abitazione		
Epoca costruzione: 1930 - 2008		Estremi catastali: FGL 19, mapp.186							
ANALISI CARATTERISTICHE GENERALI									
PIANI	STRUTTURA PORTANTE		STRUTTURA ORIZZONTALE		COPERTURA		ALTRO		
	Materiale	Stato di Conservaz.	Materiale	Stato di Conservaz.	Materiale	Stato di Conserv.	Loggia al 1° piano Cornicione modanato con tegole aggettanti via Vitt. Veneto		
Piano terra	muratura	buono	Lat.-cem.	buono	coppo	buono			
Piano primo	muratura	buono	Lat.-cem.	buono					
Piano secon.									
Piano terzo									
DATI PLANIVOLUMETRICI									
		u.m	Stato di fatto	Stato di progetto			u.m	Stato di fatto	Stato di progetto
Superficie lotto		mq	49.10	49.10	Volume totale edificato		mc.	255.32	255.32

Superficie coperta totale		mq	49.10	49.10	Volume totale edificio principale		mc.	255.32	255.32
Superficie coperta edificio principale		mq	49.10	49.10	Volume totale pertinenze		mc.	--	--
Superficie coperta pertinenze		mq	--	--	Indice di cubatura		mc/mq	5.20	5.20
Rapporto copertura		%	100	100					
PRESCRIZIONI DI PROGETTO									
TIPO DI INTERVENTO AMMESSO: MS									
TIPOLOGIE PARTITI ARCHITETTONICI: Tradizionali alterati con successivi interventi									
PRESENZA DI RILEVANTI TRACCE DELL'ASSETTO STORICO: SI <input type="checkbox"/> NO <input checked="" type="checkbox"/>									
ALTRE PRESCRIZIONI: (1) (3) (23)									
Parapetto terrazzo con ringhiera in ferro. Eventuale modifica del terrazzo.									
TIPOLOGIA EDILIZIA: A9					STATO DI CONSERVAZIONE: E				
RIFERIMENTO PROFILI: TAV. 12e			CLASSE DI TRASFORMABILITA': 5			VALORE EDILIZIO: ordinario

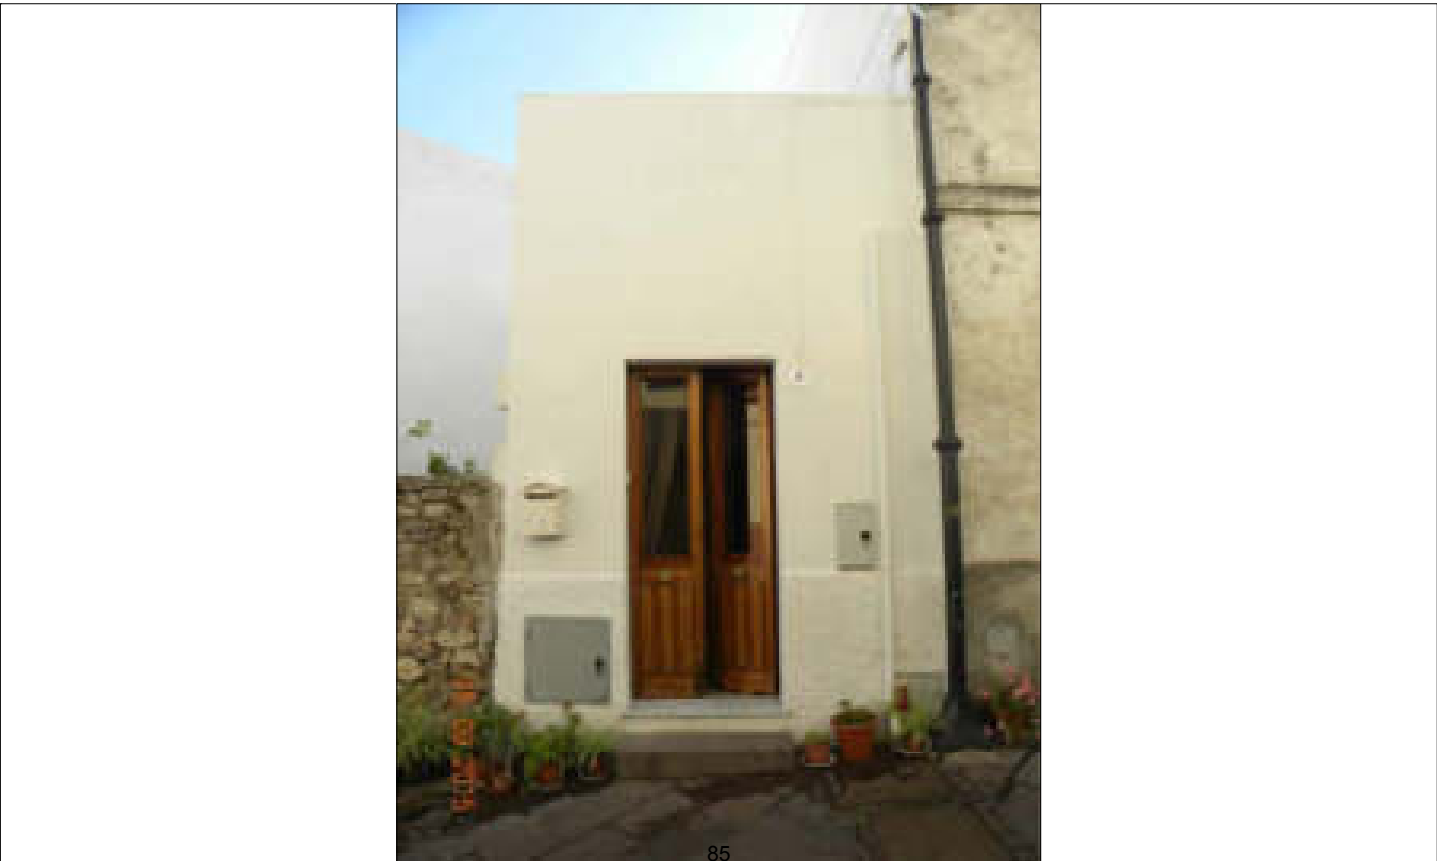
DOCUMENTAZIONE FOTOGRAFICA

COMUNE DI BULZI – 2016		ZONA A	COMPARTO N° O		UNITA' EDILIZIA N° 10		N° SCHEDA 107		
UBICAZIONE	NUMERO PIANI	MUTAMENTI EDILIZI	COMPONENTI DI FACCIATA		DESTINAZIONE D'USO				
			Infissi	Rivestimenti					
Via XX Settembre 8	1	Restauro dopo 2000	legno		Intonaco liscio		abitazione		
Epoca costruzione: Dopo 1950		Estremi catastali: FGL 19, mapp.199-199-1							
ANALISI CARATTERISTICHE GENERALI									
PIANI	STRUTTURA PORTANTE		STRUTTURA ORIZZONTALE		COPERTURA		ALTRO		
	Materiale	Stato di Conservaz.	Materiale	Stato di Conservaz.	Materiale	Stato di Conserv.	Cornicione modanato Loggia		
Piano terra	muratura	buono	n.r.	n.r.	Guaina (terrazzo)	Buono			
Piano primo									
Piano secon.									
Piano terzo									
DATI PLANIVOLUMETRICI									
		u.m	Stato di fatto	Stato di progetto			u.m	Stato di fatto	Stato di progetto
Superficie lotto		mq	76.55	76.55	Volume totale edificato		mc.	326.09	326.09
Superficie coperta totale		mq	62.46	62.46	Volume totale edificio principale		mc.	308.49	308.49

Superficie coperta edificio principale		mq	53.66	53.66	Volume totale pertinenze		mc.	17.60	17.60
Superficie coperta pertinenze		mq	8.80	8.80	Indice di cubatura		mc/mq	4.26	4.26
Rapporto copertura		%	81.6	81.6					
PRESCRIZIONI DI PROGETTO									
TIPO DI INTERVENTO AMMESSO: R									
TIPOLOGIE PARTITI ARCHITETTONICI: Tradizionali.									
PRESENZA DI RILEVANTI TRACCE DELL'ASSETTO STORICO: SI <input type="checkbox"/> NO <input checked="" type="checkbox"/>									
ALTRE PRESCRIZIONI:									
Realizzare tetto su tutta la superficie coperta. (4) (10)									
TIPOLOGIA EDILIZIA: A1				STATO DI CONSERVAZIONE: C					
RIFERIMENTO PROFILI: TAV. 12e			CLASSE DI TRASFORMABILITA': 3			VALORE EDILIZIO: ordinario

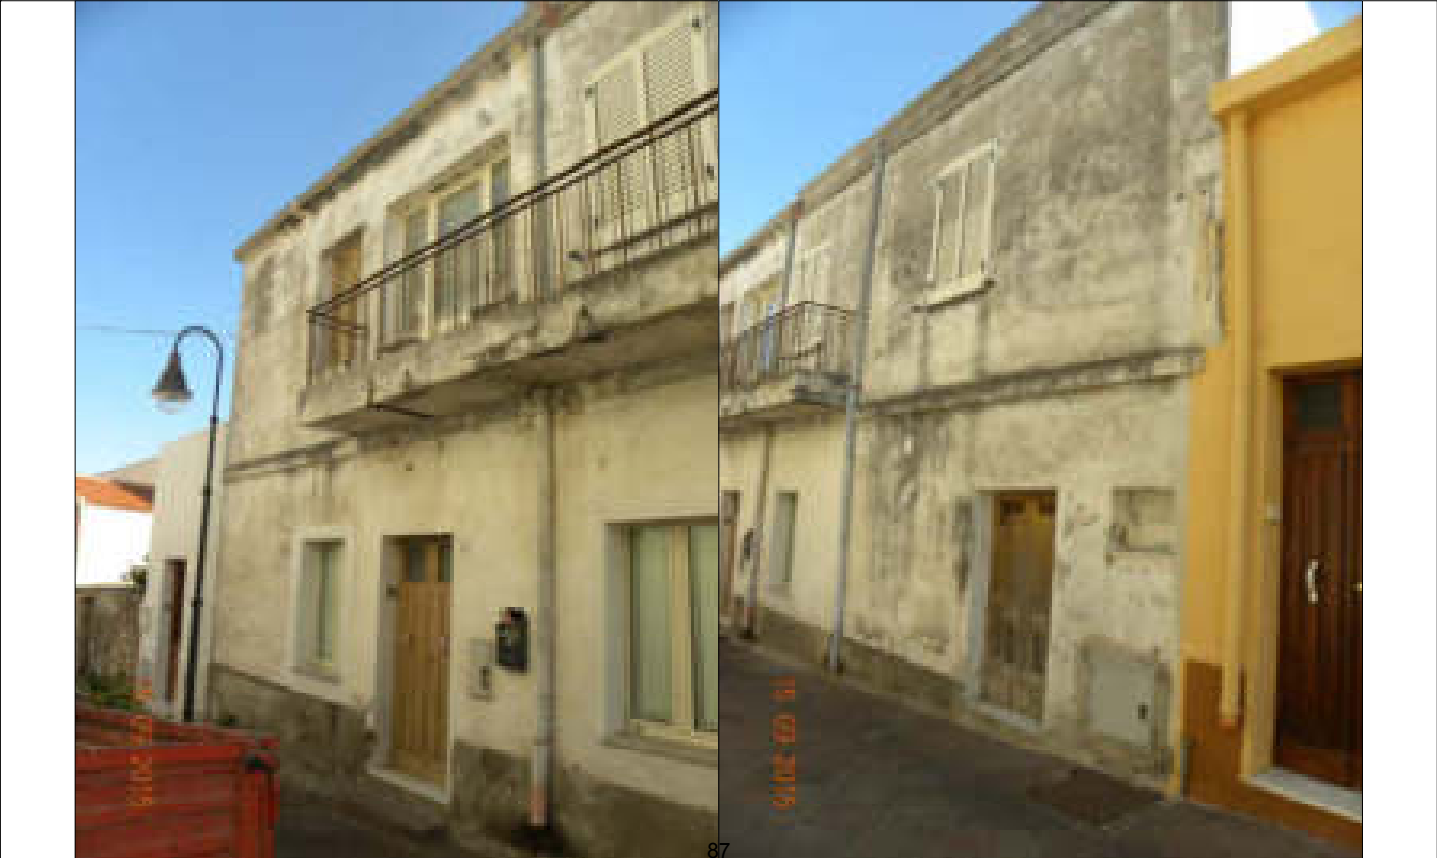
DOCUMENTAZIONE FOTOGRAFICA

COMUNE DI BULZI – 2016		ZONA A		COMPARTO N° O		UNITA' EDILIZIA N° 11		N° SCHEDA 108	
UBICAZIONE		NUMERO PIANI		MUTAMENTI EDILIZI		COMPONENTI DI FACCIATA		DESTINAZIONE D'USO	
						Infissi	Rivestimenti		
Via XX Settembre 6 - sn		2				Alluminio legno		Intonaco liscio zoccolatura	
Epoca costruzione: Dopo 1950		Estremi catastali: FGL 19, mapp.206 – 206-1 - 399							
ANALISI CARATTERISTICHE GENERALI									
PIANI		STRUTTURA PORTANTE		STRUTTURA ORIZZONTALE		COPERTURA		ALTRO	
		Materiale	Stato di Conservaz.	Materiale	Stato di Conservaz.	Materiale	Stato di Conserv.	Fasce marcapiano Balcone Canaletta interna	
Piano terra		muratura	mediocre	Lat.-cem.	buono	Coppo Terrazzo (parte)	Buono Buono		
Piano primo		muratura	Mediocre	Lat.-cem.	buono				
Piano secon.									
Piano terzo									
DATI PLANIVOLUMETRICI									
		u.m	Stato di fatto	Stato di progetto			u.m	Stato di fatto	Stato di progetto
Superficie lotto		mq	182.29	182.29	Volume totale edificato		mc.	730.17	730.17

Superficie coperta totale		mq	110.48	110.48	Volume totale edificio principale		mc.	701.61	701.61
Superficie coperta edificio principale		mq	100.96	100.96	Volume totale pertinenze		mc.	28.56	28.56
Superficie coperta pertinenze		mq	9.52	9.52	Indice di cubatura		mc/mq	4.01	4.01
Rapporto copertura		%	60.61	60.61					
PRESCRIZIONI DI PROGETTO									
TIPO DI INTERVENTO AMMESSO: MS									
TIPOLOGIE PARTITI ARCHITETTONICI: Moderni.									
PRESENZA DI RILEVANTI TRACCE DELL'ASSETTO STORICO: SI <input type="checkbox"/> NO <input checked="" type="checkbox"/>									
ALTRE PRESCRIZIONI: Uniformare le diverse tipologie di infissi. Si prevede utilizzo di F1 – O3. Eseguire tetto su tutta la superficie coperta. Tinteggiare la facciata con colori della gamma delle terre. (4) (12) (20)									
TIPOLOGIA EDILIZIA: A9					STATO DI CONSERVAZIONE: E				
RIFERIMENTO PROFILI: TAV. 12e			CLASSE DI TRASFORMABILITA': 5			VALORE EDILIZIO: ordinario

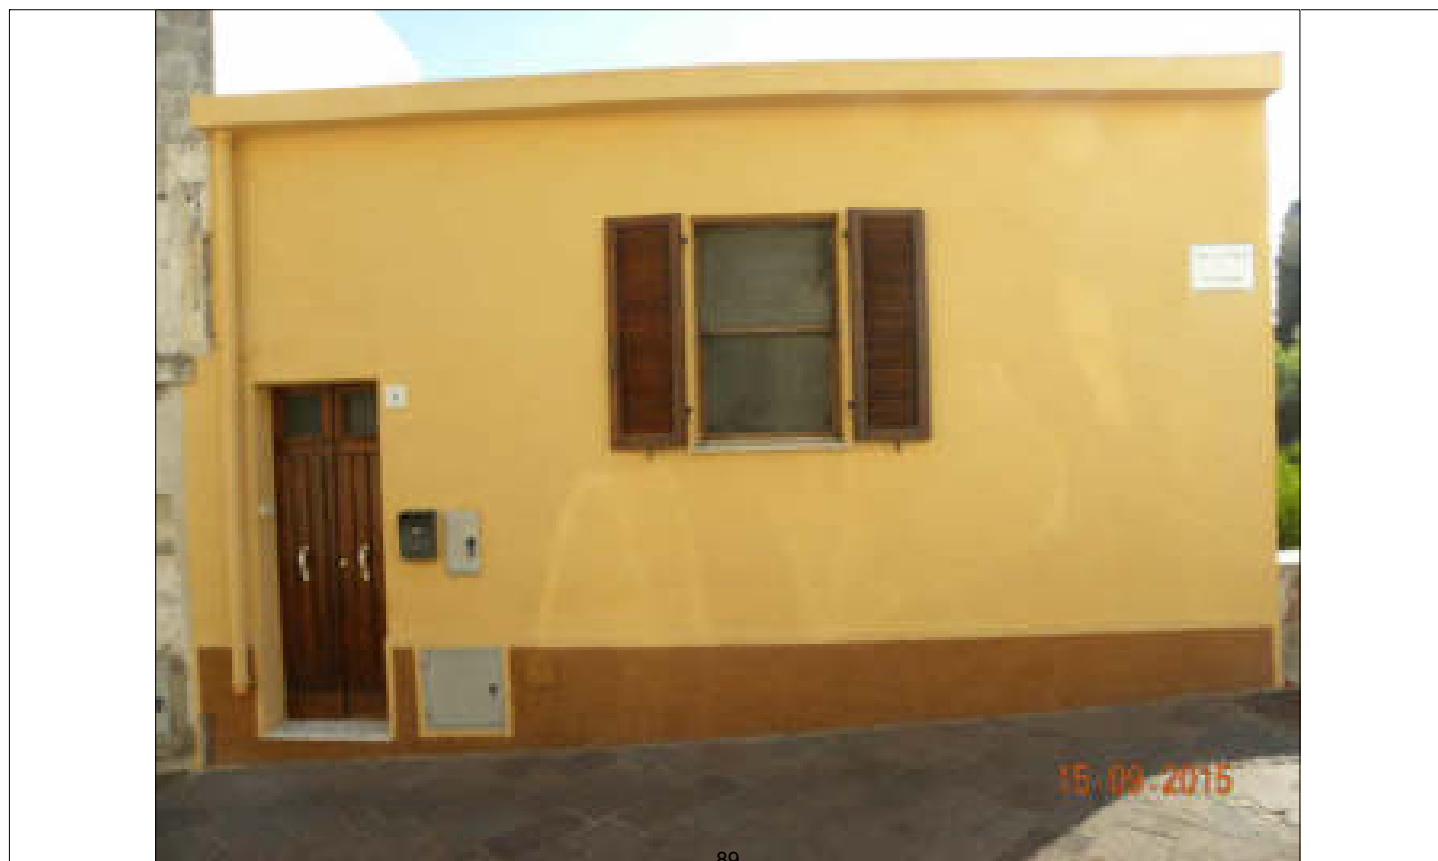
DOCUMENTAZIONE FOTOGRAFICA

COMUNE DI BULZI – 2016		ZONA A	COMPARTO N° O		UNITA' EDILIZIA N° 12		N° SCHEDA 109	
UBICAZIONE	NUMERO PIANI	MUTAMENTI EDILIZI	COMPONENTI DI FACCIATA		DESTINAZIONE D'USO			
			Infissi	Rivestimenti				
Via XX Settembre 4	1 + seminterrato	All'interno	Legno	Intonaco	abitazione			
Epoca costruzione: Dopo 1950	Estremi catastali: FGL 19, mapp. 382		persiane	zoccolatura				
ANALISI CARATTERISTICHE GENERALI								
PIANI	STRUTTURA PORTANTE		STRUTTURA ORIZZONTALE		COPERTURA		ALTRO	
	Materiale	Stato di Conservaz.	Materiale	Stato di Conservaz.	Materiale	Stato di Conserv.	Canaletta interna Cornice in c.a.	
Piano terra	muratura	discreto	Lat.-cem.	buono	embrice	discreto		
Piano primo	muratura	discreto	Lat.-cem.	buono				
Piano secon.								
Piano terzo								
DATI PLANIVOLUMETRICI								
		u.m	Stato di fatto	Stato di progetto		u.m	Stato di fatto	Stato di progetto
Superficie lotto		mq	266.00	266.00	Volume totale edificato	mc.	452.24	586.02

Superficie coperta totale		mq	105.61	129.50	Volume totale edificio principale	mc.	378.49	512.27
Superficie coperta edificio principale		mq	76.11	100	Volume totale pertinenze	mc.	73.75	73.75
Superficie coperta pertinenze		mq	29.50	29.50	Indice di cubatura	mc/mq	1.70	2.20
Rapporto copertura		%	39.70	48.68				
PRESCRIZIONI DI PROGETTO								
TIPO DI INTERVENTO AMMESSO: R (Q)								
TIPOLOGIE PARTITI ARCHITETTONICI: Tradizionali rimaneggiati.								
L'area scoperta ricade quasi per intero fuori dal centro matrice.								
PRESENZA DI RILEVANTI TRACCE DELL'ASSETTO STORICO: SI <input type="checkbox"/> NO <input checked="" type="checkbox"/>								
ALTRE PRESCRIZIONI: Cornicione C4. Possibilità di leggeri incrementi planivolumetrici all'interno dell'U.M.I. con l'utilizzo di (4) (20) (27). (3) (20) (26)								
TIPOLOGIA EDILIZIA: A1					STATO DI CONSERVAZIONE: C			
RIFERIMENTO PROFILI: TAV. 12e			CLASSE DI TRASFORMABILITA': 4			VALORE EDILIZIO: ordinario

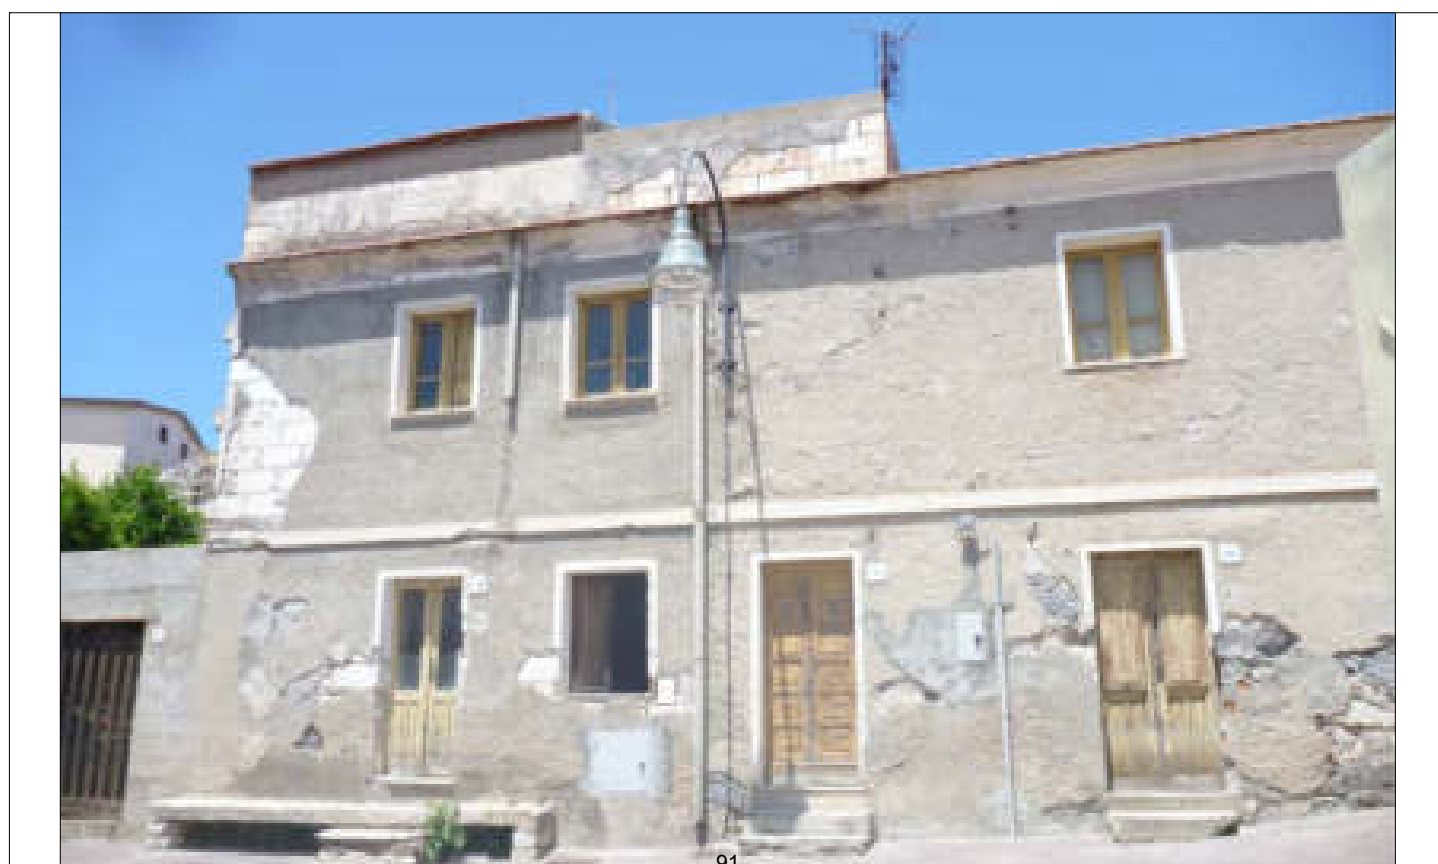
COMUNE DI BULZI – 2016		ZONA A	COMPARTO N° P		UNITA' EDILIZIA N° 1		N° SCHEDA 110		
UBICAZIONE	NUMERO PIANI	MUTAMENTI EDILIZI	COMPONENTI DI FACCIATA		DESTINAZIONE D'USO				
			Infissi	Rivestimenti					
Via San Sebastiano 9-11-13	2	Vecchia fusione Superfetazioni in copertura	legno		intonaco spruzzato		abitazione		
Epoca costruzione: 1900 - 1950		Estremi catastali: FGL 19, mapp.111 - 181							
ANALISI CARATTERISTICHE GENERALI									
PIANI	STRUTTURA PORTANTE		STRUTTURA ORIZZONTALE		COPERTURA		ALTRO		
	Materiale	Stato di Conservaz.	Materiale	Stato di Conservaz.	Materiale	Stato di Conserv.			
Piano terra	pietrame	scadente	Volta	n.r.	coppo	scadente	Gradini esterni Cornicione modanato (C5) da restaurare Panca esterna in granito con scritta: "da G. Addis Pala – Luras a G.M. Cubeddu – Bulzi – 1897"		
Piano primo	pietrame	scadente	n.r.	n.r.					
Piano secon.									
Piano terzo									
DATI PLANIVOLUMETRICI

u.m	Stato di fatto	Stato di progetto		u.m	Stato di fatto	Stato di progetto	
Superficie lotto		mq	157.84	157.84	Volume totale edificato		mc.	523.46	523.46
Superficie coperta totale		mq	84.43	84.43	Volume totale edificio principale		mc.	523.46	523.46
Superficie coperta edificio principale		mq	84.43	84.43	Volume totale pertinenze		mc.	--	--
Superficie coperta pertinenze		mq	--	--	Indice di cubatura		mc/mq	3.32	3.32
Rapporto copertura		%	53.49	53.49					
PRESCRIZIONI DI PROGETTO									
TIPO DI INTERVENTO AMMESSO: RR									
TIPOLOGIE PARTITI ARCHITETTONICI: Tradizionali rimaneggiati.									
Volta al p. terreno al n° 13 e solai in putrelle di ferro e voltine di mattoni sulla restante parte.									
PRESENZA DI RILEVANTI TRACCE DELL'ASSETTO STORICO: SI <input checked="" type="checkbox"/> NO <input type="checkbox"/>									
Rispetto panca esterna e gradini. (1) (10) (20)									
ALTRE PRESCRIZIONI: Possibilità di modifiche interne con il solo rispetto della struttura voltata al n° 13 Rifare intonaci. Restauro integrale edificio esistente: mantenimento cornicione riconducibile alla tipologia C5. Restauro infissi O2 e porte tipo P2. Conservare cornice marcapiano. Riqualficazione copertura anche con parziale terrazzo piano.

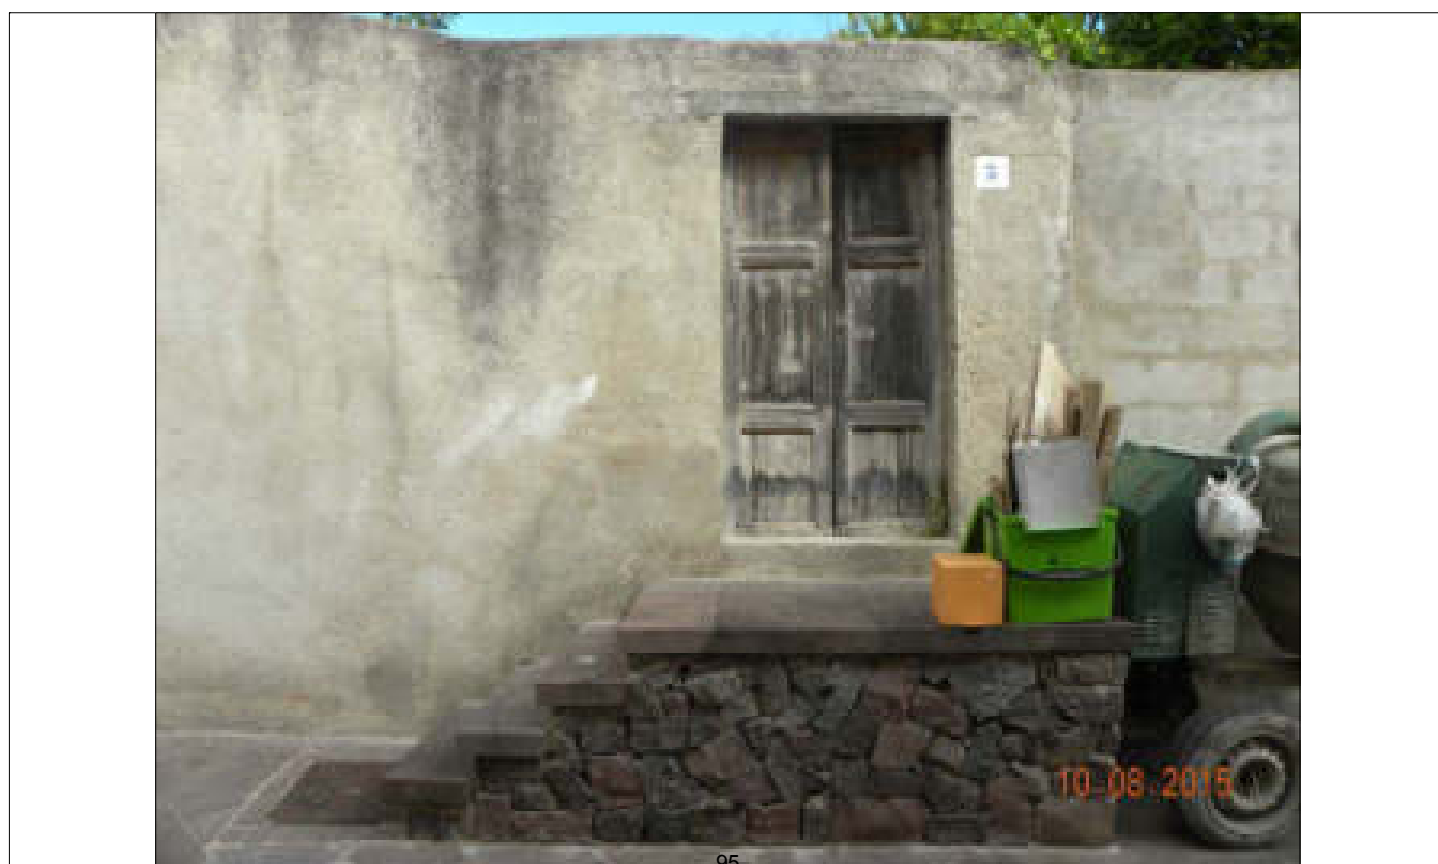
COMUNE DI BULZI – 2016		ZONA A		COMPARTO N° P		UNITA' EDILIZIA N° 3		N° SCHEDA 112			
UBICAZIONE		NUMERO PIANI		MUTAMENTI EDILIZI		COMPONENTI DI FACCIATA		DESTINAZIONE D'USO			
						Infissi	Rivestimenti				
Via San Sebastiano 5						legno		--			
Epoca costruzione: Dopo 1950		Estremi catastali: FGL 19, mapp.130									
ANALISI CARATTERISTICHE GENERALI											
PIANI		STRUTTURA PORTANTE		STRUTTURA ORIZZONTALE		COPERTURA		ALTRO			
		Materiale	Stato di Conservaz.	Materiale	Stato di Conservaz.	Materiale	Stato di Conserv.	Scaletta esterna Fumaiolo			
Piano terra		n.r.	n.r.	n.r.	n.r.	Eternit	Da sostituire				
Piano primo											
Piano secon.											
Piano terzo											
DATI PLANIVOLUMETRICI											
				u.m	Stato di fatto	Stato di progetto			u.m	Stato di fatto	Stato di progetto
Superficie lotto				mq	29.82	29.82	Volume totale edificato		mc.	46.13	72.00
Superficie coperta totale				mq	20.97	24.00	Volume totale edificio principale		mc.	--	72.00

Superficie coperta edificio principale				mq	--	24.00	Volume totale pertinenze		mc.	46.13	--
Superficie coperta pertinenze				mq	20.97	--	Indice di cubatura		mc/mq	1.55	2.41
Rapporto copertura				%	70.32	80.48					
PRESCRIZIONI DI PROGETTO											
TIPO DI INTERVENTO AMMESSO: RQ											
TIPOLOGIE PARTITI ARCHITETTONICI: --											
PRESENZA DI RILEVANTI TRACCE DELL'ASSETTO STORICO: SI <input type="checkbox"/> NO <input checked="" type="checkbox"/>											
ALTRE PRESCRIZIONI: Necessità di recupero di un'area in zona già urbanizzata. Eliminare eternit con (4) Possibilità di sostituire la costruzione precaria con struttura muraria di cubatura prefissata nei dati sopraesposti.											
TIPOLOGIA EDILIZIA: A12						STATO DI CONSERVAZIONE: D					
RIFERIMENTO PROFILI: TAV. 12f				CLASSE DI TRASFORMABILITA': 4				VALORE EDILIZIO: dissonante

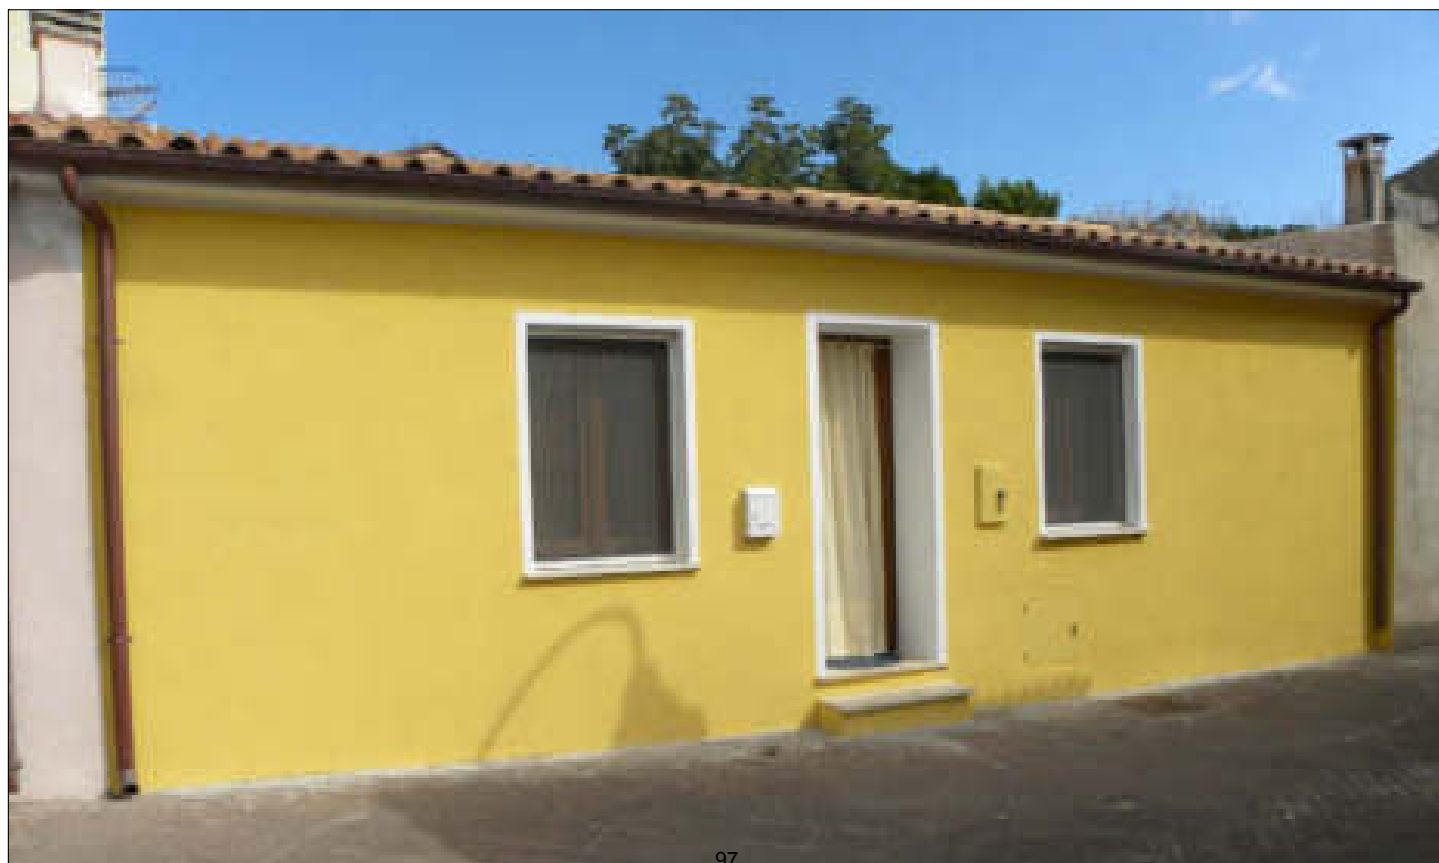
DOCUMENTAZIONE FOTOGRAFICA

COMUNE DI BULZI – 2016		ZONA A		COMPARTO N° P		UNITA' EDILIZIA N° 4		N° SCHEDA 113			
UBICAZIONE		NUMERO PIANI		MUTAMENTI EDILIZI		COMPONENTI DI FACCIATA		DESTINAZIONE D'USO			
						Infissi	Rivestimenti				
Via San Sebastiano 3		1		Restauro anni 2010, sul retro		legno		intonaco			
Epoca costruzione: 1900 - 1950		Estremi catastali: FGL 19, mapp.145 – 145-1									
ANALISI CARATTERISTICHE GENERALI											
PIANI		STRUTTURA PORTANTE		STRUTTURA ORIZZONTALE		COPERTURA		ALTRO			
		Materiale	Stato di Conservaz.	Materiale	Stato di Conservaz.	Materiale	Stato di Conserv.	Cornicione in c.a. C7 Canale di gronda in rame Gradini esterno			
Piano terra	muratura	buono	Lat.-cem.	Buono	coppo	buono					
Piano primo											
Piano secon.											
Piano terzo											
DATI PLANIVOLUMETRICI											
				u.m	Stato di fatto	Stato di progetto			u.m	Stato di fatto	Stato di progetto
Superficie lotto				mq	108.30	108.30	Volume totale edificato		mc.	244.09	244.09

Superficie coperta totale				mq	82.92	82.92	Volume totale edificio principale		mc.	244.09	244.09
Superficie coperta edificio principale				mq	82.92	82.92	Volume totale pertinenze		mc.	--	--
Superficie coperta pertinenze				mq	--	--	Indice di cubatura		mc/mq	2.25	2.25
Rapporto copertura				%	76.57	76.57					
PRESCRIZIONI DI PROGETTO											
TIPO DI INTERVENTO AMMESSO: MS											
TIPOLOGIE PARTITI ARCHITETTONICI: Tradizionali.											
PRESENZA DI RILEVANTI TRACCE DELL'ASSETTO STORICO: SI <input type="checkbox"/> NO <input checked="" type="checkbox"/>											
ALTRE PRESCRIZIONI:											
Mantenere attuale rapporto vuoti-pieni. (1) (3) (10) (20) (26)											
TIPOLOGIA EDILIZIA: A2						STATO DI CONSERVAZIONE: B					
RIFERIMENTO PROFILI: TAV. 12f				CLASSE DI TRASFORMABILITA': 5				VALORE EDILIZIO: ordinario

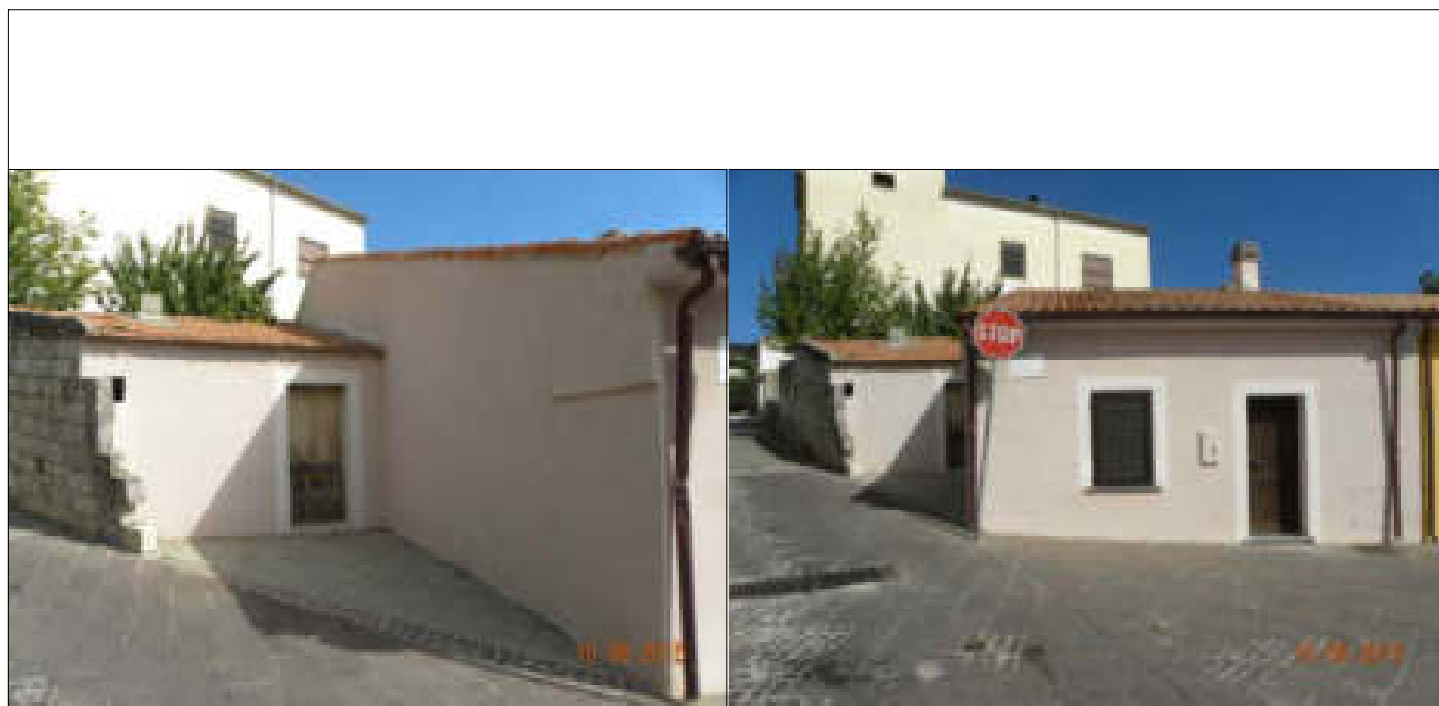
DOCUMENTAZIONE FOTOGRAFICA

COMUNE DI BULZI – 2016		ZONA A	COMPARTO N° P		UNITA' EDILIZIA N° 5		N° SCHEDA 114		
UBICAZIONE	NUMERO PIANI	MUTAMENTI EDILIZI	COMPONENTI DI FACCIATA		DESTINAZIONE D'USO				
			Infissi	Rivestimenti					
Via San Sebastiano 1	1	Restauro 2008	legno		intonaco		Abitazione		
Epoca costruzione: 1900 - 1950		Estremi catastali: FGL 19, mapp.143-144-503							
ANALISI CARATTERISTICHE GENERALI									
PIANI	STRUTTURA PORTANTE		STRUTTURA ORIZZONTALE		COPERTURA		ALTRO		
	Materiale	Stato di Conservaz.	Materiale	Stato di Conservaz.	Materiale	Stato di Conserv.	Cornicione in c.a. C7 Canale di gronda in rame Fumaiolo Tegole aggettanti		
Piano terra	muratura	buono	Lat.-cem.	buono	coppo embrice	buono			
Piano primo									
Piano secon.									
Piano terzo									
DATI PLANIVOLUMETRICI									
		u.m	Stato di fatto	Stato di progetto			u.m	Stato di fatto	Stato di progetto
Superficie lotto		mq	117.72	117.72	Volume totale edificato		mc.	293.00	293.00

Superficie coperta totale		mq	97.99	97.99	Volume totale edificio principale		mc.	293.00	293.00
Superficie coperta edificio principale		mq	97.99	97.99	Volume totale pertinenze		mc.	--	--
Superficie coperta pertinenze		mq	--	--	Indice di cubatura		mc/mq	2.49	2.49
Rapporto copertura		%	83.2	83.2					
PRESCRIZIONI DI PROGETTO									
TIPO DI INTERVENTO AMMESSO: MS									
TIPOLOGIE PARTITI ARCHITETTONICI: Tradizionali.									
PRESENZA DI RILEVANTI TRACCE DELL'ASSETTO STORICO: SI <input type="checkbox"/> NO <input checked="" type="checkbox"/>									
ALTRE PRESCRIZIONI: Mantenere attuale rapporto vuoti-pieni. Intonacare e tinteggiare muro su via XX Settembre (con consolidamento). (3) (20) (26)									
TIPOLOGIA EDILIZIA: A1				STATO DI CONSERVAZIONE: B					
RIFERIMENTO PROFILI: TAV. 12f		CLASSE DI TRASFORMABILITA': 5			VALORE EDILIZIO: ordinario
