H2

PIANO PARTICOLAREGGIATO

CENTRO MATRICE

SCHEDE UNITA IMMOBILIARI:
ISOLATI da H a U

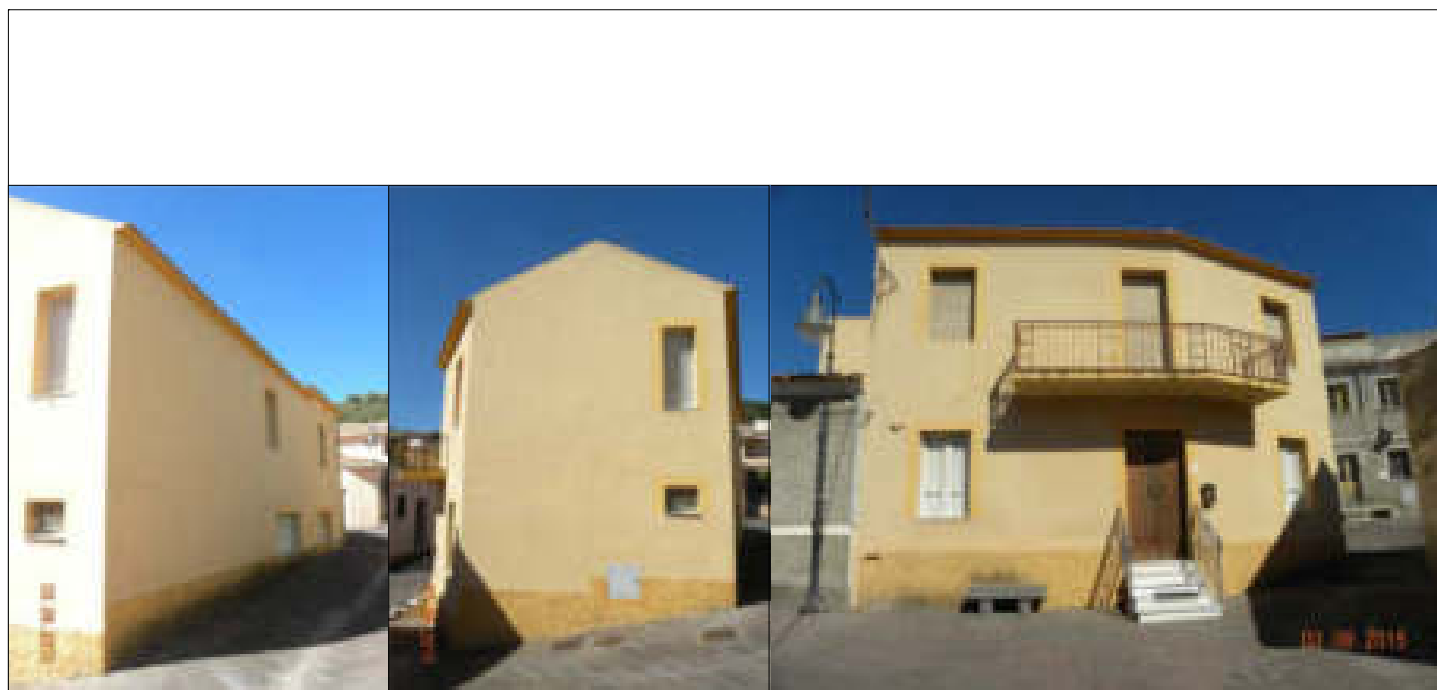
DOCUMENTAZIONE FOTOGRAFICA

COMUNE DI BULZI – 2016		ZONA A	COMPARTO N° Q		UNITA' EDILIZIA N° 1		N° SCHEDA 115		
UBICAZIONE	NUMERO PIANI	MUTAMENTI EDILIZI	COMPONENTI DI FACCIATA		DESTINAZIONE D'USO				
			Infissi	Rivestimenti					
Via Brigata Sassari 3 (Carrela de su putu)	2		Legno		Intonaco		abitazione		
Epoca costruzione: Dopo 1950	Estremi catastali: FGL 19, mapp.146		Avvolg. in pvc al 2° livello		Zoccolatura a spruzzo				
ANALISI CARATTERISTICHE GENERALI									
PIANI	STRUTTURA PORTANTE		STRUTTURA ORIZZONTALE		COPERTURA		ALTRO		
	Materiale	Stato di Conservaz.	Materiale	Stato di Conservaz.	Materiale	Stato di Conserv.			
Piano terra	muratura	discreto	Lat.-cem.	buono	marsigliese	Discreto	Balcone con ringhiera metallica Zoccolatura Gradini esterni Cornicione in c.a tipo C7 Tegole a sporgere		
Piano primo	muratura	discreto	Lat.-cem.	buono					
Piano secon.									
Piano terzo									
DATI PLANIVOLUMETRICI									
		u.m	Stato di fatto	Stato di progetto			u.m	Stato di fatto	Stato di progetto

Superficie lotto		mq	96.64	96.64	Volume totale edificato		mc.	561.25	561.25
Superficie coperta totale		mq	96.64	96.64	Volume totale edificio principale		mc.	561.25	561.25
Superficie coperta edificio principale		mq	96.64	96.64	Volume totale pertinenze		mc.	--	--
Superficie coperta pertinenze		mq	--	--	Indice di cubatura		mc/mq	5.81	5.81
Rapporto copertura		%	100	100					
PRESCRIZIONI DI PROGETTO									
TIPO DI INTERVENTO AMMESSO: MS									
TIPOLOGIE PARTITI ARCHITETTONICI: Moderni									
PRESENZA DI RILEVANTI TRACCE DELL'ASSETTO STORICO: SI <input type="checkbox"/> NO <input checked="" type="checkbox"/>									
ALTRE PRESCRIZIONI: (3) (12) (20)									
Omogeneizzazione degli infissi. Rifarsi alla tipologia originaria O2.									
TIPOLOGIA EDILIZIA: A6					STATO DI CONSERVAZIONE: E				
RIFERIMENTO PROFILI: TAV. 12f			CLASSE DI TRASFORMABILITA': 5			VALORE EDILIZIO: ordinario

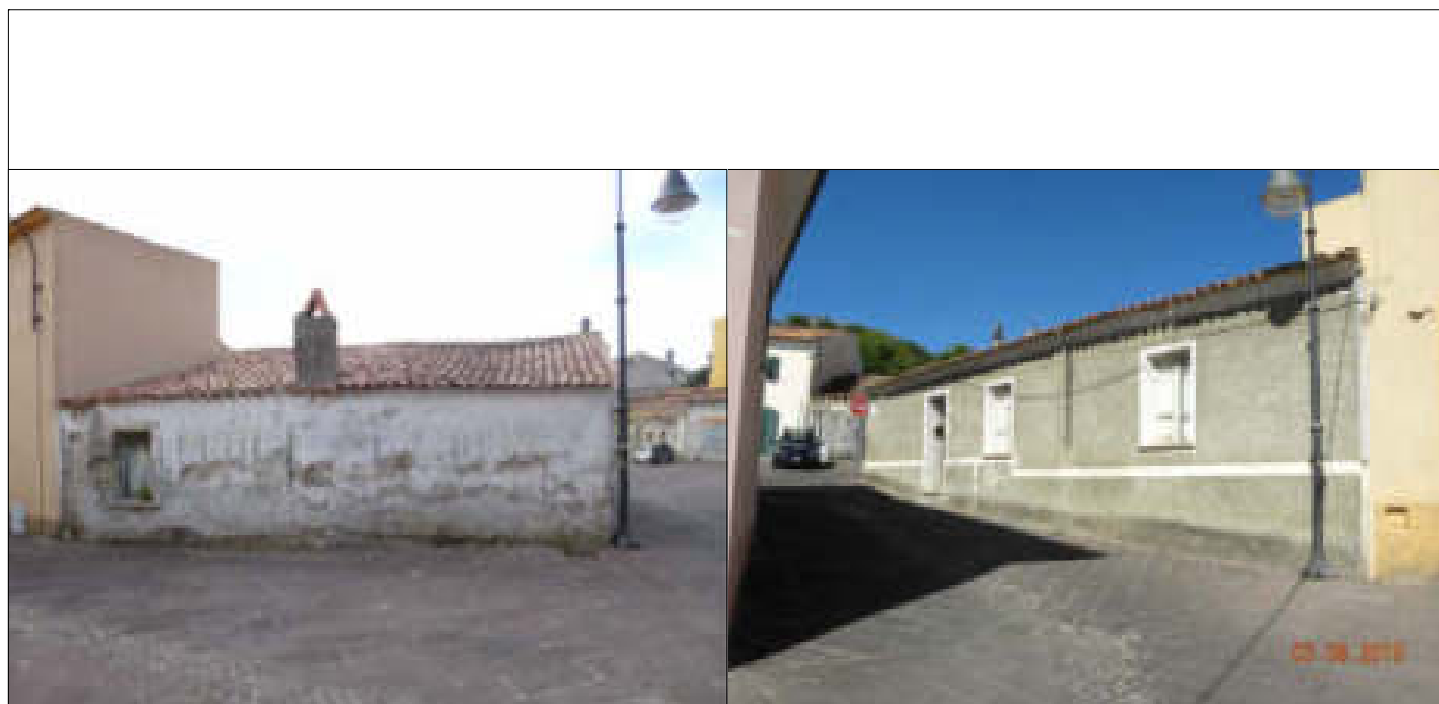
DOCUMENTAZIONE FOTOGRAFICA

COMUNE DI BULZI – 2016		ZONA A	COMPARTO N° Q		UNITA' EDILIZIA N° 2		N° SCHEDA 116				
UBICAZIONE	NUMERO PIANI	MUTAMENTI EDILIZI	COMPONENTI DI FACCIATA		DESTINAZIONE D'USO						
			Infissi	Rivestimenti							
Via Brigata Sassari 1 (carrela de su putu)	1		legno		Intonaco a spruzzo		abitazione				
Epoca costruzione: 1900 - 1950		Estremi catastali: FGL 19, mapp.147-359-384									
ANALISI CARATTERISTICHE GENERALI											
PIANI	STRUTTURA PORTANTE		STRUTTURA ORIZZONTALE		COPERTURA		ALTRO				
	Materiale	Stato di Conservaz.	Materiale	Stato di Conservaz.	Materiale	Stato di Conserv.					
Piano terra	pietrame	scadente	Legno	scadente	coppo	scadente	Fumaiolo con 4 tegole a forbice Fumaiolo con ventola Cornicione modanato con tegole sporgenti C3 Anello di ferro.				
Piano primo											
Piano secon.											
Piano terzo											
DATI PLANIVOLUMETRICI											
			u.m	Stato di fatto	Stato di progetto				u.m	Stato di fatto	Stato di progetto

TIPOLOGIA EDILIZIA: A2						STATO DI CONSERVAZIONE: A					
RIFERIMENTO PROFILI: TAV. 12f				CLASSE DI TRASFORMABILITA': 3				VALORE EDILIZIO: identitario

Superficie lotto			mq	147.89	147.89	Volume totale edificato			mc.	581.24	581.24
Superficie coperta totale			mq	147.89	147.89	Volume totale edificio principale			mc.	581.24	581.24
Superficie coperta edificio principale			mq	147.89	147.89	Volume totale pertinenze			mc.	--	--
Superficie coperta pertinenze			mq	--	--	Indice di cubatura			mc/mq	3.93	3.93
Rapporto copertura			%	100	100						
PRESCRIZIONI DI PROGETTO											
TIPO DI INTERVENTO AMMESSO: R											
TIPOLOGIE PARTITI ARCHITETTONICI: Tradizionali senza alterazioni e con originario rapporto tra vuoti e pieni											
PRESENZA DI RILEVANTI TRACCE DELL'ASSETTO STORICO: SI <input checked="" type="checkbox"/> NO <input type="checkbox"/>											
ALTRE PRESCRIZIONI: (1) (3) (10) (12) (20) Ristrutturazione nel rispetto dei partiti costruttivi tradizionali presenti. Rifare intonaco e tinteggiatura. Restauro infissi tipo O2. Mantenere C3. Rispettare fumaiolo ed effettuare interventi di risanamento murature e restauro copertura.

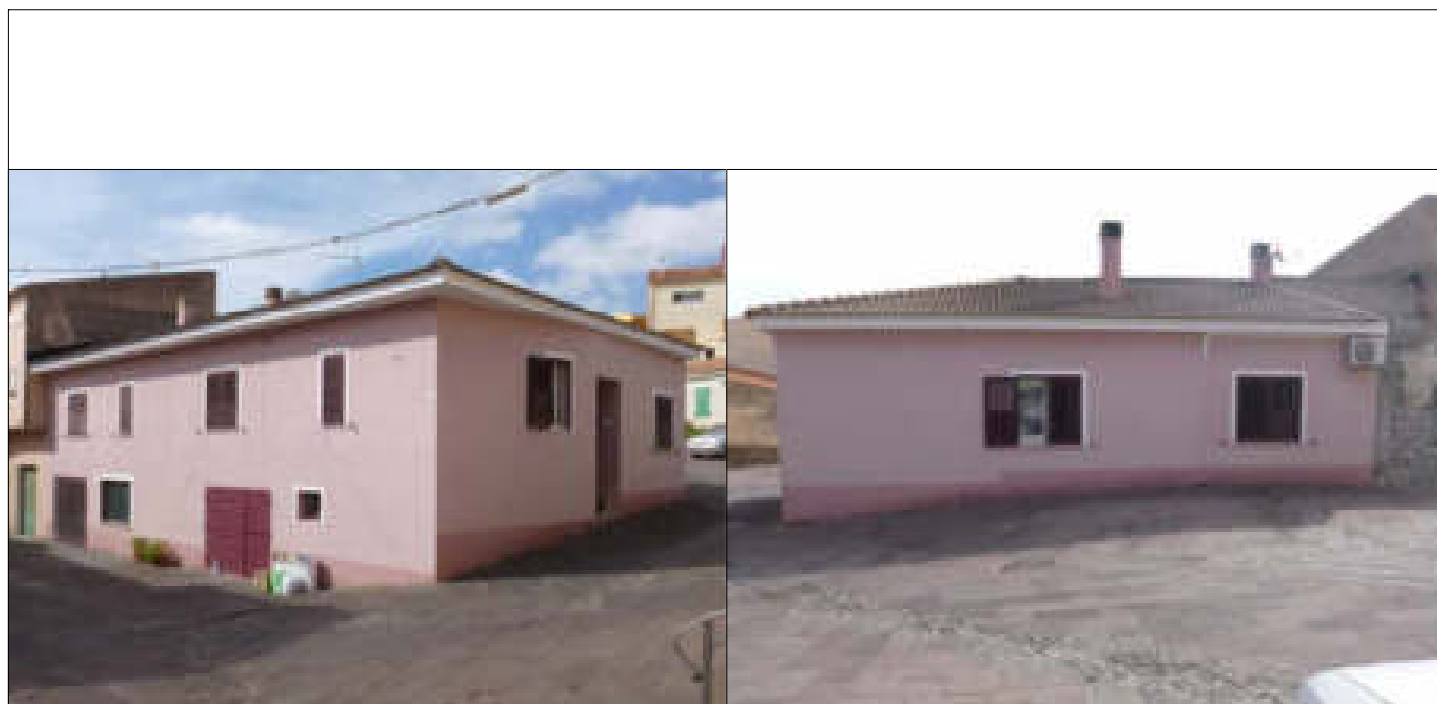
DOCUMENTAZIONE FOTOGRAFICA

COMUNE DI BULZI – 2016		ZONA A		COMPARTO N° R		UNITA' EDILIZIA N° 1		N° SCHEDA 117	
UBICAZIONE		NUMERO PIANI		MUTAMENTI EDILIZI		COMPONENTI DI FACCIATA		DESTINAZIONE D'USO	
						Infissi	Rivestimenti		
Via Diaz 5 Via XX Settembre Via Brigata Sassari 2		1 (2)		Nuova costruzione		Legno Alluminio		Intonaco zoccolatura	
Epoca costruzione: Dopo 1950		Estremi catastali: FGL 19, mapp.155-164-166-168-169				Porte metalliche			
ANALISI CARATTERISTICHE GENERALI									
PIANI		STRUTTURA PORTANTE		STRUTTURA ORIZZONTALE		COPERTURA		ALTRO	
		Materiale	Stato di Conservaz.	Materiale	Stato di Conservaz.	Materiale	Stato di Conserv.		
Piano terra		muratura	ottimo	Lat.-cem.	buono	tegole in cemento	ottimo	Fumaioli Split Cornicione in c.a. C7 Tegole a sporgere Antenna parabolica	
Piano primo		muratura	ottimo	Lat.-cem.	buono				
Piano secon.									
Piano terzo									
DATI PLANIVOLUMETRICI									
		u.m	Stato di fatto	Stato di progetto			u.m	Stato di fatto	Stato di progetto

Superficie lotto		mq	160.01	160.01	Volume totale edificato		mc.	880.00	880.00
Superficie coperta totale		mq	160.01	160.01	Volume totale edificio principale		mc.	880.00	880.00
Superficie coperta edificio principale		mq	160.01	160.01	Volume totale pertinenze		mc.	--	--
Superficie coperta pertinenze		mq	--	--	Indice di cubatura		mc/mq	5.50	5.50
Rapporto copertura		%	100	100					
PRESCRIZIONI DI PROGETTO									
TIPO DI INTERVENTO AMMESSO: MS									
TIPOLOGIE PARTITI ARCHITETTONICI: Moderni									
PRESENZA DI RILEVANTI TRACCE DELL'ASSETTO STORICO: SI <input type="checkbox"/> NO <input checked="" type="checkbox"/>									
ALTRE PRESCRIZIONI: (3) (12) (25) (30) Spostare split. Migliorare il rapporto tra vuoti e pieni su via Diaz. Uniformare materiali aperture grandi p. terra su via Diaz: utilizzo infissi in legno o rivestiti in legno.									
TIPOLOGIA EDILIZIA: A9					STATO DI CONSERVAZIONE: D

RIFERIMENTO PROFILI: TAV. 12f			CLASSE DI TRASFORMABILITA': 5			VALORE EDILIZIO: ordinario

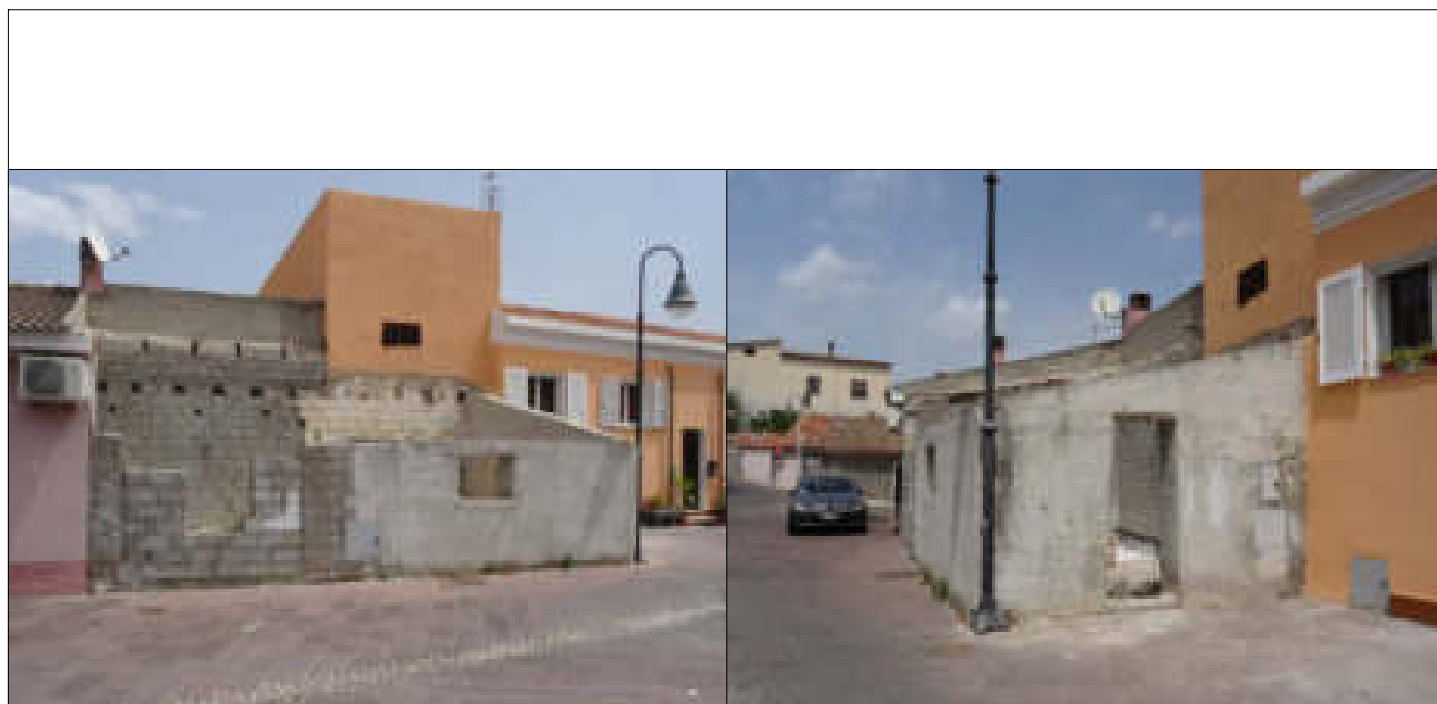
DOCUMENTAZIONE FOTOGRAFICA

COMUNE DI BULZI – 2016		ZONA A	COMPARTO N° R		UNITA' EDILIZIA N° 4		N° SCHEDA 120				
UBICAZIONE	NUMERO PIANI	MUTAMENTI EDILIZI	COMPONENTI DI FACCIATA		DESTINAZIONE D'USO						
			Infissi	Rivestimenti							
Via XX Settembre sn					Intonaco parziale		VUOTO URBANO a seguito di crollo di 2 vecchi piccoli edifici				
Epoca costruzione:	Estremi catastali: FGL 19, mapp.169-360										
ANALISI CARATTERISTICHE GENERALI											
PIANI	STRUTTURA PORTANTE		STRUTTURA ORIZZONTALE		COPERTURA		ALTRO				
	Materiale	Stato di Conservaz.	Materiale	Stato di Conservaz.	Materiale	Stato di Conserv.					
Piano terra	Blocch.	Da ultimare	--	--	--	--					
Piano primo											
Piano secon.											
Piano terzo											
DATI PLANIVOLUMETRICI											
			u.m	Stato di fatto	Stato di progetto				u.m	Stato di fatto	Stato di progetto
Superficie lotto			mq	45.36	45.36	Volume totale edificato			mc.	--	136.08
Superficie coperta totale			mq	--	45.36	Volume totale edificio principale			mc.	--	136.08

Superficie coperta edificio principale			mq	--	45.36	Volume totale pertinenze			mc.	--	--
Superficie coperta pertinenze			mq	--	--	Indice di cubatura			mc/mq	--	3.00
Rapporto copertura			%	--	100						
PRESCRIZIONI DI PROGETTO											
TIPO DI INTERVENTO AMMESSO: NC											
TIPOLOGIE PARTITI ARCHITETTONICI: Edificio non finito											
PRESENZA DI RILEVANTI TRACCE DELL'ASSETTO STORICO: SI <input type="checkbox"/> NO <input checked="" type="checkbox"/>											
ALTRE PRESCRIZIONI: (4) (6) (20) (27) Fare tetto a falda unica. Tegole. Possibilità di completare la ricostruzione già iniziata di quanto esistente, con h = 3,00 mt e S = 45,36 mq											
TIPOLOGIA EDILIZIA: A12						STATO DI CONSERVAZIONE: E					
RIFERIMENTO PROFILI: TAV. 12f			CLASSE DI TRASFORMABILITA': 6				VALORE EDILIZIO: --

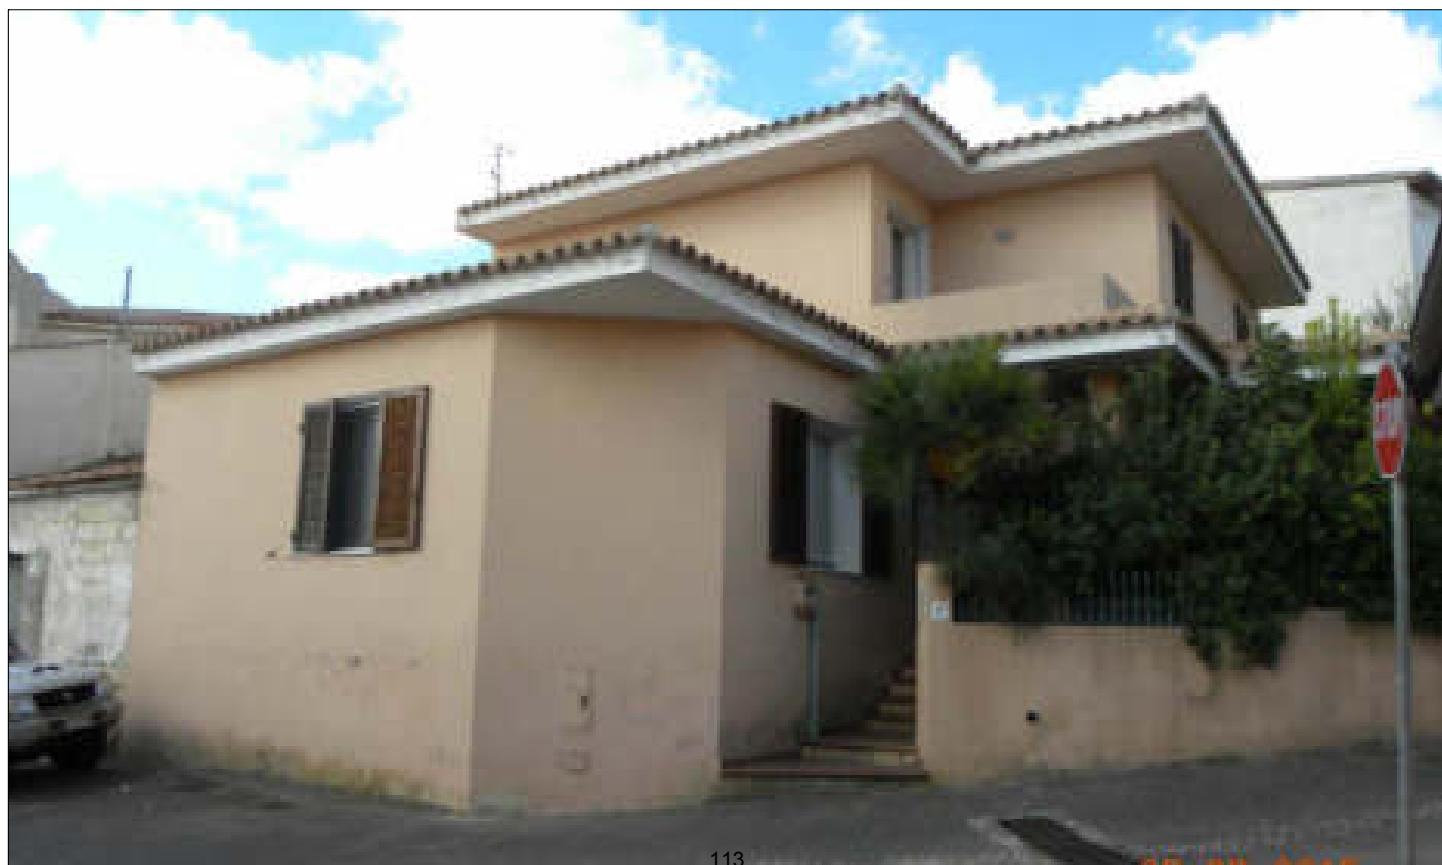
COMUNE DI BULZI – 2016		ZONA A		COMPARTO N° S		UNITA' EDILIZIA N° 1		N° SCHEDA 121			
UBICAZIONE		NUMERO PIANI		MUTAMENTI EDILIZI		COMPONENTI DI FACCIATA		DESTINAZIONE D'USO			
						Infissi	Rivestimenti				
Via XX Settembre 27		2		Interventi di sostituzione		legno		intonaco		abitazione	
Epoca costruzione: 1960		Estremi catastali: FGL 19, mapp.152 – 153 – 153-1 – 153-2									
ANALISI CARATTERISTICHE GENERALI											
PIANI		STRUTTURA PORTANTE		STRUTTURA ORIZZONTALE		COPERTURA		ALTRO			
		Materiale	Stato di Conservaz.	Materiale	Stato di Conservaz.	Materiale	Stato di Conserv.	Cornicione in c.a. Tegole a sporgere			
Piano terra		muratura	buono	Lat.-cem.	buono	coppo		buono			
Piano primo		muratura	buono	Lat.-cem.	buono						
Piano secon.											
Piano terzo											
DATI PLANIVOLUMETRICI											
				u.m	Stato di fatto	Stato di progetto			u.m	Stato di fatto	Stato di progetto
Superficie lotto				mq	210.15	210.15	Volume totale edificato		mc.	748.98	748.98

Superficie coperta totale				mq	139.95	139.95	Volume totale edificio principale		mc.	637.41	637.41
Superficie coperta edificio principale				mq	107.95	107.95	Volume totale pertinenze		mc.	111.57	111.57
Superficie coperta pertinenze				mq	32.0	32.0	Indice di cubatura		mc/mq	3.56	3.56
Rapporto copertura				%	66.59	66.59					
PRESCRIZIONI DI PROGETTO											
TIPO DI INTERVENTO AMMESSO: MS											
TIPOLOGIE PARTITI ARCHITETTONICI: Moderni con tipologia di unifamiliare isolata.											
PRESENZA DI RILEVANTI TRACCE DELL'ASSETTO STORICO: SI <input type="checkbox"/> NO <input checked="" type="checkbox"/>											
ALTRE PRESCRIZIONI: (2) (3) (20) (23)											
Possibilità di chiusura del 50% delle superfici pertinenziali (porticati). Eventuale modifica gronde.											
TIPOLOGIA EDILIZIA: A10						STATO DI CONSERVAZIONE: E					
RIFERIMENTO PROFILI: TAV. 12f				CLASSE DI TRASFORMABILITA': 5				VALORE EDILIZIO: ordinario

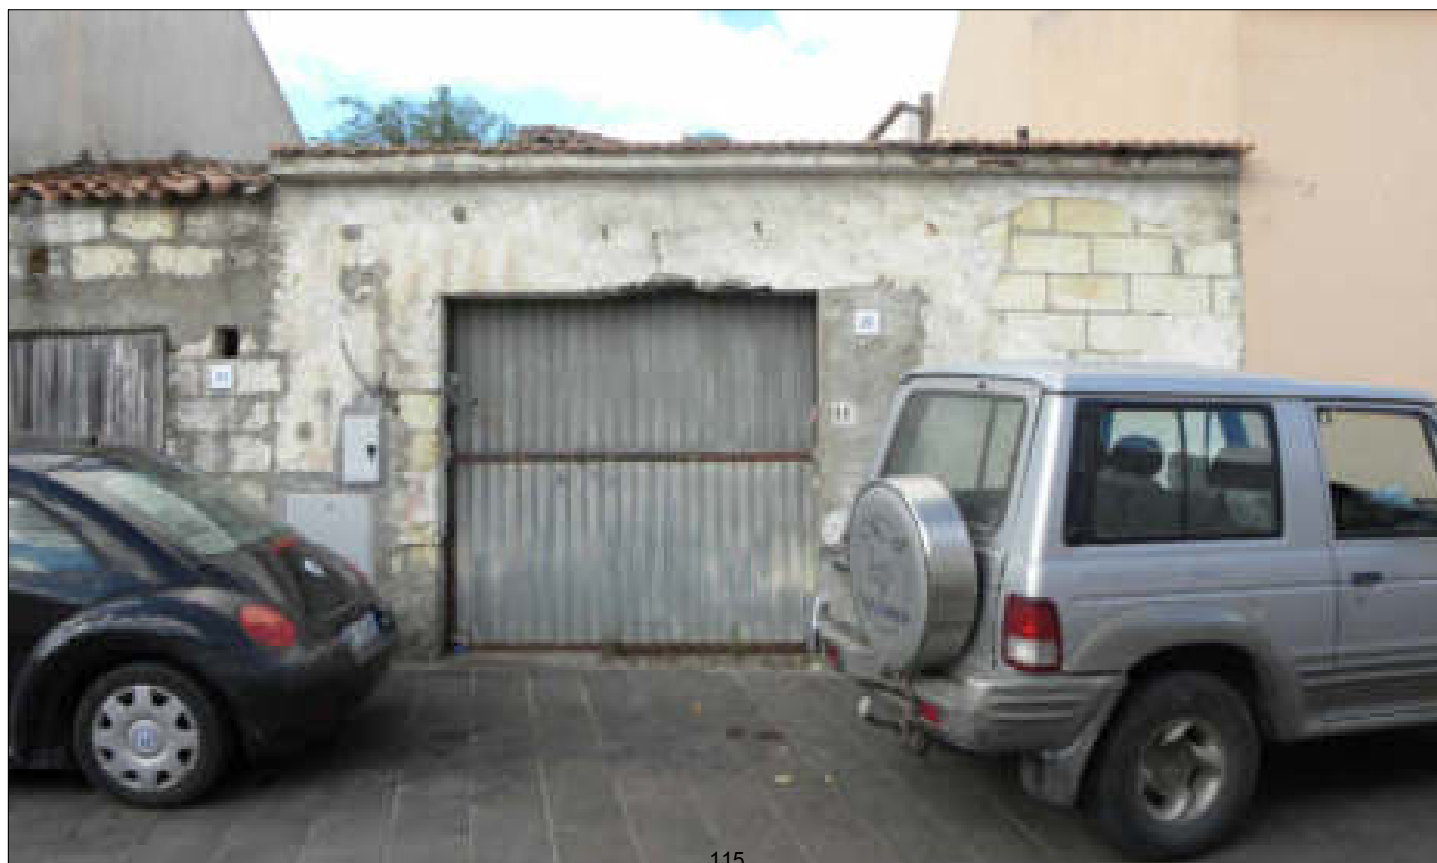
DOCUMENTAZIONE FOTOGRAFICA

COMUNE DI BULZI – 2016		ZONA A	COMPARTO N° S		UNITA' EDILIZIA N° 2		N° SCHEDA 122	
UBICAZIONE	NUMERO PIANI	MUTAMENTI EDILIZI	COMPONENTI DI FACCIATA		DESTINAZIONE D'USO			
			Infissi	Rivestimenti				
Via XX Settembre 25	1	nessuno	basculante metallica		Intonaco a lacerti		autorimessa	
Epoca costruzione: Dopo 1950		Estremi catastali: FGL 19, mapp.162 – 162-1						
ANALISI CARATTERISTICHE GENERALI								
PIANI	STRUTTURA PORTANTE		STRUTTURA ORIZZONTALE		COPERTURA		ALTRO	
	Materiale	Stato di Conservaz.	Materiale	Stato di Conservaz.	Materiale	Stato di Conserv.	Cornice con tegole a sporgere (C6)	
Piano terra	cantoni	scadente	Legno	pessimo	embrice	Scadente (sfondato)		
Piano primo								
Piano secon.								
Piano terzo								
DATI PLANIVOLUMETRICI								
		u.m	Stato di fatto	Stato di progetto		u.m	Stato di fatto	Stato di progetto
Superficie lotto		mq	130.70	130.70	Volume totale edificato	mc.	271.99	485.95
Superficie coperta totale		mq	92.20	92.20	Volume totale edificio principale	mc.	271.99	485.95

Superficie coperta edificio principale		mq	92.20	92.20	Volume totale pertinenze	mc.	--	--
Superficie coperta pertinenze		mq	--	--	Indice di cubatura	mc/mq	2.08	3.72
Rapporto copertura		%	70.5	70.5				
PRESCRIZIONI DI PROGETTO								
TIPO DI INTERVENTO AMMESSO: S (parziale)								
TIPOLOGIE PARTITI ARCHITETTONICI: Moderni e lontani dalla tradizione edilizia locale. Edificio specialistico.								
PRESENZA DI RILEVANTI TRACCE DELL'ASSETTO STORICO: SI <input type="checkbox"/> NO <input checked="" type="checkbox"/>								
ALTRE PRESCRIZIONI: L'edificio risulta essere incongruo con il contesto, si prevede pertanto la ristrutturazione e la sopraelevazione dell'immobile per fini abitativi per l'armonizzazione delle architetture e della facciata (art. 30 L.R. 8/2015). Nuova porta in legno o rivestita in legno per il posto auto, nuova intonacatura e tinteggiatura. (20) (25) (3)								
TIPOLOGIA EDILIZIA: A11					STATO DI CONSERVAZIONE: E

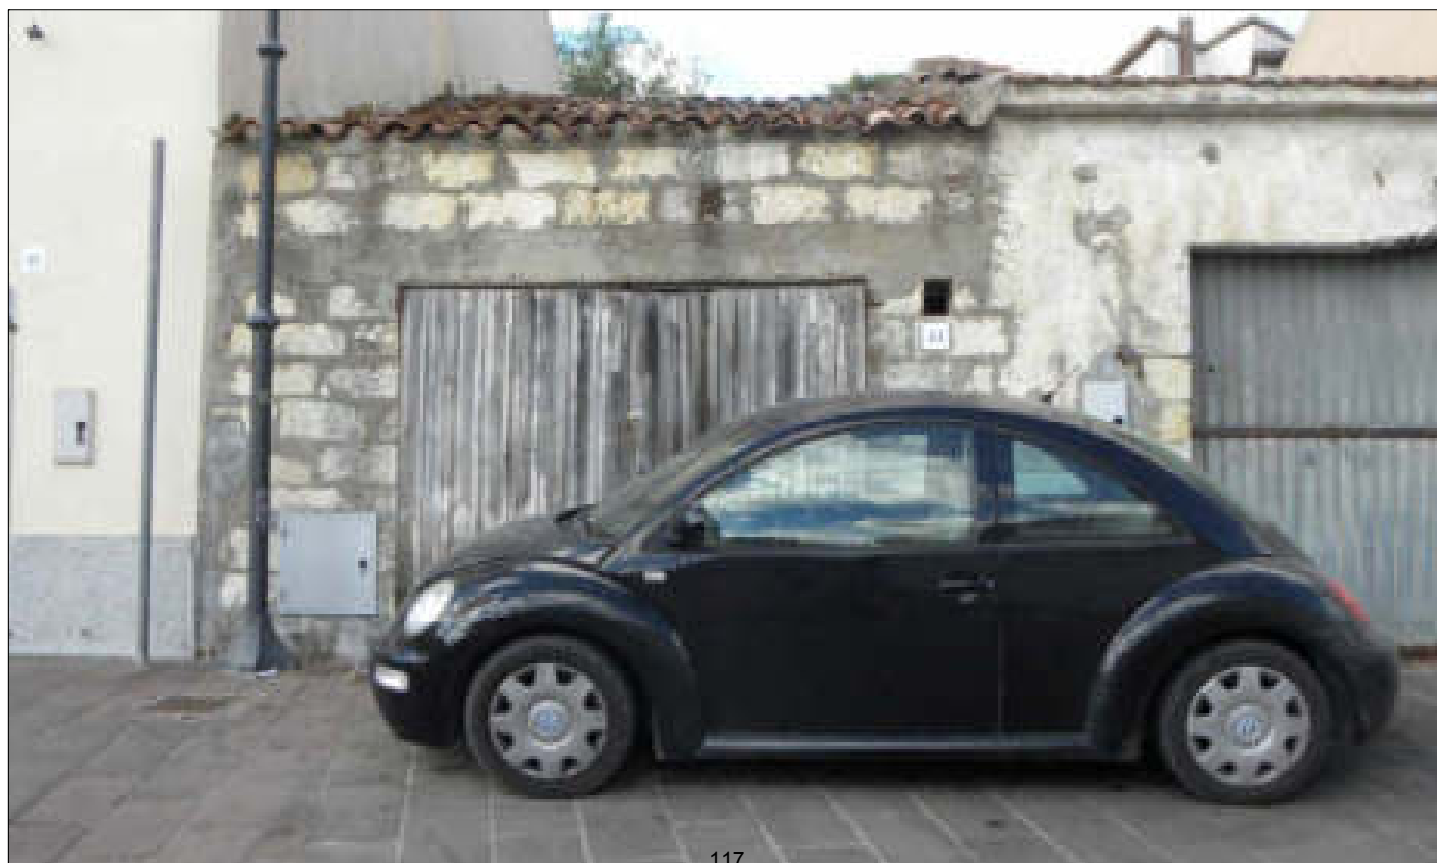
COMUNE DI BULZI – 2016		ZONA A		COMPARTO N° S		UNITA' EDILIZIA N° 3		N° SCHEDA 123			
UBICAZIONE		NUMERO PIANI		MUTAMENTI EDILIZI		COMPONENTI DI FACCIATA		DESTINAZIONE D'USO			
						Infissi	Rivestimenti				
Via XX Settembre 23		1		nessuno		legno		nessuno		autorimessa	
Epoca costruzione: Dopo 1950		Estremi catastali: FGL 19, mapp.163-1									
ANALISI CARATTERISTICHE GENERALI											
PIANI		STRUTTURA PORTANTE		STRUTTURA ORIZZONTALE		COPERTURA		ALTRO			
		Materiale	Stato di Conservaz.	Materiale	Stato di Conservaz.	Materiale	Stato di Conserv.	Tegole a sporgere C1			
Piano terra		cantoni	scadente	Legno	scadente	coppo		scadente			
Piano primo											
Piano secon.											
Piano terzo											
DATI PLANIVOLUMETRICI											
				u.m	Stato di fatto	Stato di progetto			u.m	Stato di fatto	Stato di progetto
Superficie lotto				mq	33.51	33.51	Volume totale edificato		mc.	70.37	201.00
Superficie coperta totale				mq	33.51	33.51	Volume totale edificio principale		mc.	70.37	201.00

Superficie coperta edificio principale				mq	33.51	33.51	Volume totale pertinenze		mc.	--	--
Superficie coperta pertinenze				mq	--	--	Indice di cubatura		mc/mq	2.10	6.00
Rapporto copertura				%	100	100					
PRESCRIZIONI DI PROGETTO											
TIPO DI INTERVENTO AMMESSO: S											
TIPOLOGIE PARTITI ARCHITETTONICI: Moderni e lontani dalla tradizione edilizia locale.											
Edificio specialistico											
PRESENZA DI RILEVANTI TRACCE DELL'ASSETTO STORICO: SI <input type="checkbox"/> NO <input checked="" type="checkbox"/>											
ALTRE PRESCRIZIONI: L'edificio risulta essere incongruo con il contesto. Si prevede la sopraelevazione per fini abitativi per l'armonizzazione delle architetture e della facciata (art. 30 L.R. 8/2015). Intonacare e tinteggiare e utilizzare nuovi infissi in legno come da abaco. (3) (10) (20)											
TIPOLOGIA EDILIZIA: A11						STATO DI CONSERVAZIONE: E					
RIFERIMENTO PROFILI: TAV. 12f				CLASSE DI TRASFORMABILITA': 4				VALORE EDILIZIO: incongruo

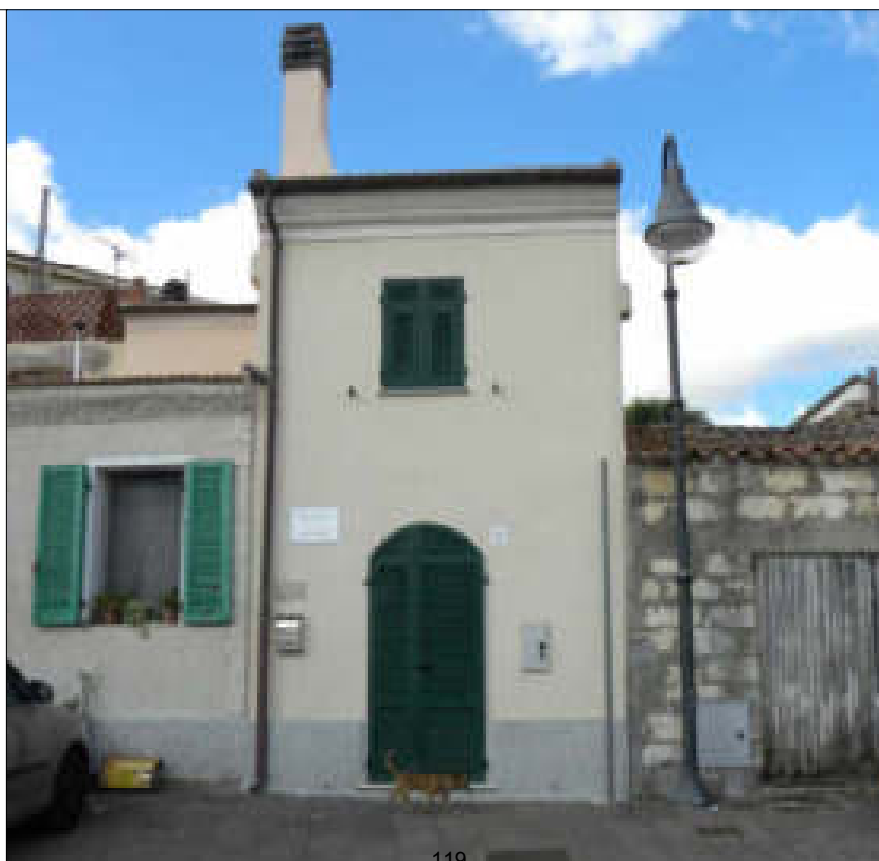
COMUNE DI BULZI – 2016		ZONA A		COMPARTO N° S		UNITA' EDILIZIA N° 4		N° SCHEDA 124	
UBICAZIONE		NUMERO PIANI		MUTAMENTI EDILIZI		COMPONENTI DI FACCIATA		DESTINAZIONE D'USO	
						Infissi	Rivestimenti		
Via XX Settembre 21		2		Restauro 2005		legno		Intonaco	
Epoca costruzione: 1900 - 1950		Estremi catastali: FGL 19, mapp.172 – 172-1				Zoccolatura a colore			
ANALISI CARATTERISTICHE GENERALI									
PIANI		STRUTTURA PORTANTE		STRUTTURA ORIZZONTALE		COPERTURA		ALTRO	
		Materiale	Stato di Conservaz.	Materiale	Stato di Conservaz.	Materiale	Stato di Conserv.	Cornicione modanato C4 Grande fumaio Canale di gronda in rame Porta con arco circolare Fumaio	
Piano terra	muratura	buono	Lat.-cem.	buono	embrice	buono			
Piano primo	muratura	buono	Lat.-cem.	buono					
Piano secon.									
Piano terzo									
DATI PLANIVOLUMETRICI									
		u.m	Stato di fatto	Stato di progetto			u.m	Stato di fatto	Stato di progetto

Superficie lotto		mq	126.90	126.90	Volume totale edificato		mc.	393.10	393.10
Superficie coperta totale		mq	73.04	73.04	Volume totale edificio principale		mc.	386.21	386.21
Superficie coperta edificio principale		mq	66.78	66.78	Volume totale pertinenze		mc.	6.89	6.89
Superficie coperta pertinenze		mq	6.26	6.26	Indice di cubatura		mc/mq	3.10	3.10
Rapporto copertura		%	57.5	57.5					
PRESCRIZIONI DI PROGETTO									
TIPO DI INTERVENTO AMMESSO: MS									
TIPOLOGIE PARTITI ARCHITETTONICI: Tradizionali.									
PRESENZA DI RILEVANTI TRACCE DELL'ASSETTO STORICO: SI <input checked="" type="checkbox"/> NO <input type="checkbox"/>									
ALTRE PRESCRIZIONI: (1) (3) (10) (20) (22)									
Mantenere attuale rapporto tra vuoti e pieni. Ridimensionare altezza fumaio. Mantenere porta con arco circolare.									
TIPOLOGIA EDILIZIA: A4					STATO DI CONSERVAZIONE: D				
RIFERIMENTO PROFILI: TAV. 12f			CLASSE DI TRASFORMABILITA': 5			VALORE EDILIZIO: ordinario

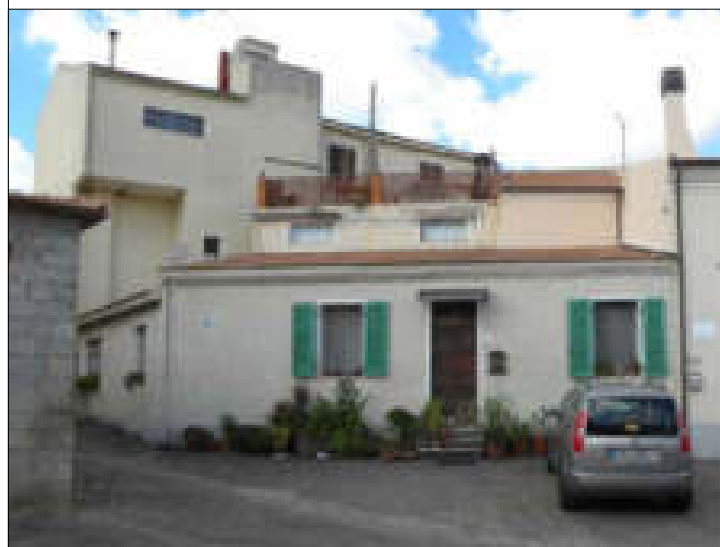
VIA XX SETTEMBRE n° 19

COMUNE DI BULZI – 2016		ZONA A	COMPARTO N° S		UNITA' EDILIZIA N° 5		N° SCHEDA 125				
UBICAZIONE		NUMERO PIANI	MUTAMENTI EDILIZI	COMPONENTI DI FACCIATA		DESTINAZIONE D'USO					
				Infissi	Rivestimenti						
Via XX Settembre 19 Via Nazionale 31		2	In varie fasi con fusioni	legno		Abitazione (doppio appartamento)					
Epoca costruzione: 1900 - 1950		Estremi catastali: FGL 19, mapp.173 – 173-1 - 398									
ANALISI CARATTERISTICHE GENERALI											
PIANI	STRUTTURA PORTANTE		STRUTTURA ORIZZONTALE		COPERTURA		ALTRO				
	Materiale	Stato di Conservaz.	Materiale	Stato di Conservaz.	Materiale	Stato di Conserv.					
Piano terra	muratura	buono	Lat.-cem.	buono	marsigliese e coppo terrazzi	buono	2 antenne paraboliche Balcone lungo su via Nazionale. Gradini esterni su via XX Settembre.				
Piano primo	muratura	buono	Lat.-cem.	buono							
Piano secon.											
Piano terzo											
DATI PLANIVOLUMETRICI

u.m	Stato di fatto	Stato di progetto				u.m	Stato di fatto	Stato di progetto
Superficie lotto			mq	192.86	192.86	Volume totale edificato			mc.	1127.33	1127.33
Superficie coperta totale			mq	192.86	192.86	Volume totale edificio principale			mc.	1127.33	1127.33
Superficie coperta edificio principale			mq	192.86	192.86	Volume totale pertinenze			mc.	--	--
Superficie coperta pertinenze			mq	--	--	Indice di cubatura			mc/mq	5.85	5.85
Rapporto copertura			%	100	100						
PRESCRIZIONI DI PROGETTO											
TIPO DI INTERVENTO AMMESSO: R											
TIPOLOGIE PARTITI ARCHITETTONICI: Sia tradizionali che moderni con evidenti disuniformità, frutto di successivi interventi non coordinati.											
PRESENZA DI RILEVANTI TRACCE DELL'ASSETTO STORICO: SI <input type="checkbox"/> NO <input checked="" type="checkbox"/>											
ALTRE PRESCRIZIONI: Ristrutturazione anche con diversa disposizione delle aperture. Riordino volumi interni tra corpo a 2 piani via Nazionale e corpo basso via XX Settembre. Eliminazione superfetazioni in copertura. Utilizzo ringhiera metallica a tutta altezza su balcone in via Nazionale n. 31 e sulla terrazza retrostante. (30)

TIPOLOGIA EDILIZIA: via Nazionale A7 – via XX Settembre A2						STATO DI CONSERVAZIONE: D via Nazionale – E via XX Settembre					
RIFERIMENTO PROFILI: TAV. 12f				CLASSE DI TRASFORMABILITA': 3				VALORE EDILIZIO: ordinario

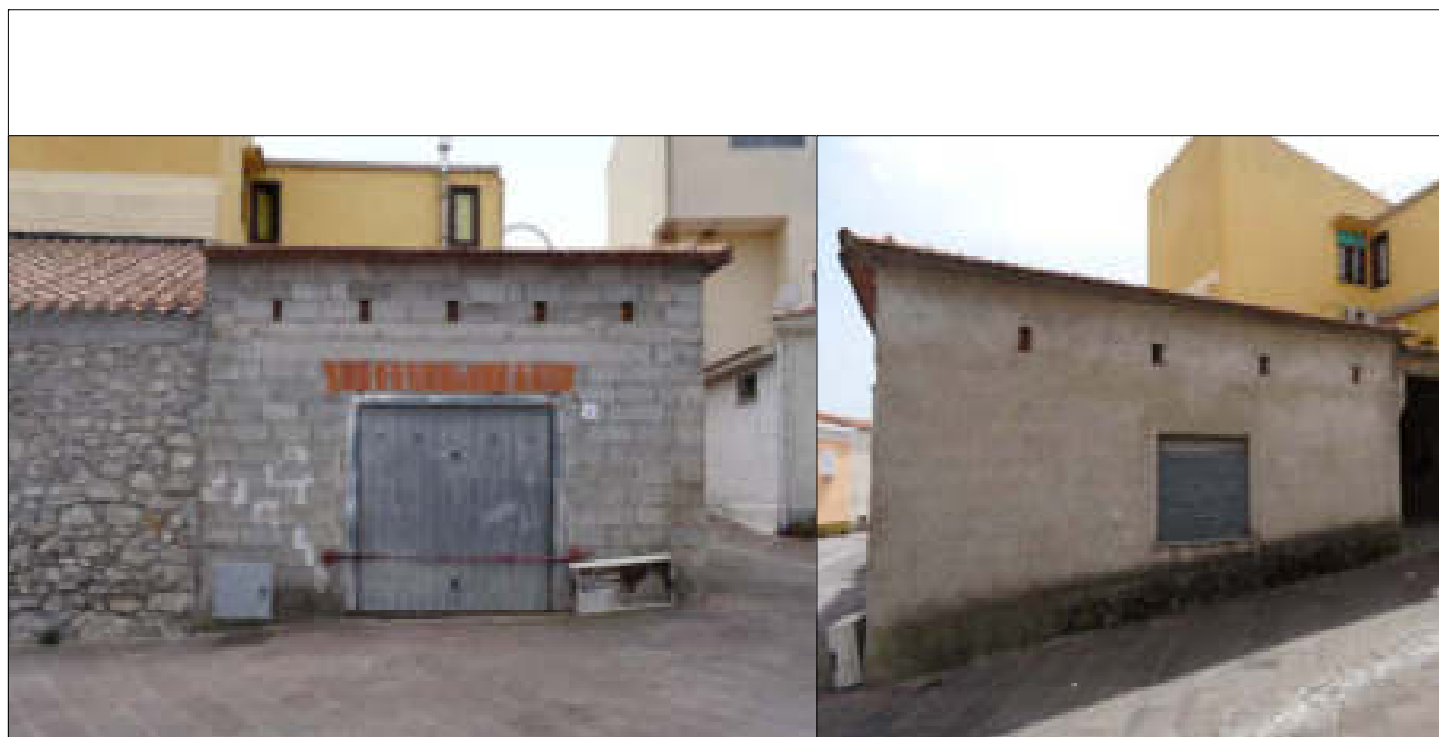
COMUNE DI BULZI – 2016		ZONA A		COMPARTO N° T		UNITA' EDILIZIA N° 1		N° SCHEDA 126			
UBICAZIONE		NUMERO PIANI		MUTAMENTI EDILIZI		COMPONENTI DI FACCIATA		DESTINAZIONE D'USO			
						Infissi	Rivestimenti				
Via XX Settembre 17		1		Intervento di sostituzione		Basculante in ferro		nessuno			
Epoca costruzione: Dopo 1950		Estremi catastali: FGL 19, mapp.180									
ANALISI CARATTERISTICHE GENERALI											
PIANI		STRUTTURA PORTANTE		STRUTTURA ORIZZONTALE		COPERTURA		ALTRO			
		Materiale	Stato di Conservaz.	Materiale	Stato di Conservaz.	Materiale	Stato di Conserv.				
Piano terra		blocchi cls	scadente	Lat.-cem.	buono	Embrice		scadente			
Piano primo						Tetto a padiglione		Tegole a sporgere			
Piano secon.											
Piano terzo											
DATI PLANIVOLUMETRICI											
				u.m	Stato di fatto	Stato di progetto					
Superficie lotto				mq	29.48	29.48	Volume totale edificato		mc.	103.18	173.93
Superficie coperta totale				mq	29.48	29.48	Volume totale edificio principale		mc.	103.18	173.93

Superficie coperta edificio principale				mq	29.48	29.48	Volume totale pertinenze		mc.	--	--
Superficie coperta pertinenze				mq	--	--	Indice di cubatura		mc/mq	3.50	5.90
Rapporto copertura				%	100	100					
PRESCRIZIONI DI PROGETTO											
TIPO DI INTERVENTO AMMESSO: R (S)											
TIPOLOGIE PARTITI ARCHITETTONICI: Completamente rimaneggiati.											
Edificio specialistico.											
PRESENZA DI RILEVANTI TRACCE DELL'ASSETTO STORICO: SI <input type="checkbox"/> NO <input checked="" type="checkbox"/>											
L'edificio, privo di qualsiasi riferimento all'edificato storico, deve essere riqualificato sia con le normali rifiniture che con un eventuale aumento di volume, se giustificato dalle esigenze del proprietario fino a realizzare una sopraelevazione secondo il principio del risparmio del consumo del territorio, con un deciso miglioramento dell'immobile.											
ALTRE PRESCRIZIONI:

Edificio da ultimare.											
Intonacare, tinteggiare, sostituire basculante con infisso in legno o rivestito in legno. (20) (25) (28)											
TIPOLOGIA EDILIZIA: A11						STATO DI CONSERVAZIONE: E					
RIFERIMENTO PROFILI: TAV. 12g				CLASSE DI TRASFORMABILITA': 3 - 4				VALORE EDILIZIO: incongruo

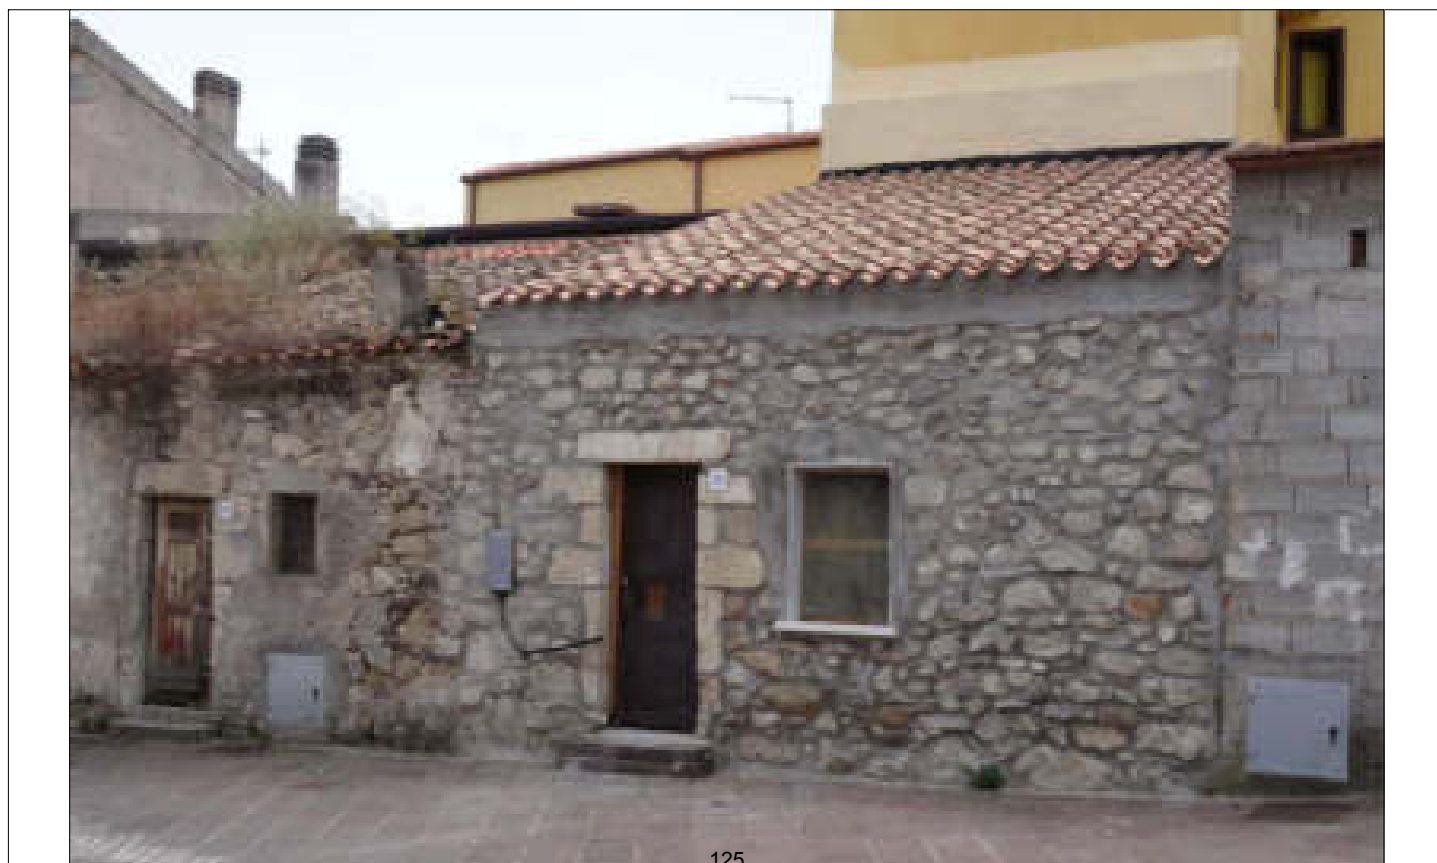
COMUNE DI BULZI – 2016		ZONA A	COMPARTO N° T		UNITA' EDILIZIA N° 2		N° SCHEDA 127		
UBICAZIONE	NUMERO PIANI	MUTAMENTI EDILIZI	COMPONENTI DI FACCIATA		DESTINAZIONE D'USO				
			Infissi	Rivestimenti					
Via XX Settembre 15	1	Ristrutturazione 2016 – 2017	legno		Pietre senza intonaco		residenza		
Epoca costruzione: 1900 – 1950		Estremi catastali: FGL 19, mapp.182							
ANALISI CARATTERISTICHE GENERALI									
PIANI	STRUTTURA PORTANTE		STRUTTURA ORIZZONTALE		COPERTURA		ALTRO		
	Materiale	Stato di Conservaz.	Materiale	Stato di Conservaz.	Materiale	Stato di Conserv.			
Piano terra	Cantoni	Buono	Laterocem.	Buono	Tegole	Ottimo			
Piano primo									
Piano secon.									
Piano terzo									
DATI PLANIVOLUMETRICI									
		u.m	Stato di fatto	Stato di progetto			u.m	Stato di fatto	Stato di progetto
Superficie lotto		mq	31.41	31.41	Volume totale edificato		mc.	94.23	94.23
Superficie coperta totale		mq	31.41	31.41	Volume totale edificio principale		mc.	94.23	94.23

Superficie coperta edificio principale		mq	31.41	31.41	Volume totale pertinenze		mc.	--	--
Superficie coperta pertinenze		mq	--	--	Indice di cubatura		mc/mq	3.00	3.00
Rapporto copertura		%	100	100					
PRESCRIZIONI DI PROGETTO									
TIPO DI INTERVENTO AMMESSO: MS									
TIPOLOGIE PARTITI ARCHITETTONICI: Tradizionali.									
PRESENZA DI RILEVANTI TRACCE DELL'ASSETTO STORICO: SI <input checked="" type="checkbox"/> NO <input type="checkbox"/> Edificio di recente ristrutturazione									
ALTRE PRESCRIZIONI: Intonacatura e tinteggiatura. (10)									
TIPOLOGIA EDILIZIA: A1				STATO DI CONSERVAZIONE: B					
RIFERIMENTO PROFILI: TAV. 12g		CLASSE DI TRASFORMABILITA': 5			VALORE EDILIZIO: --

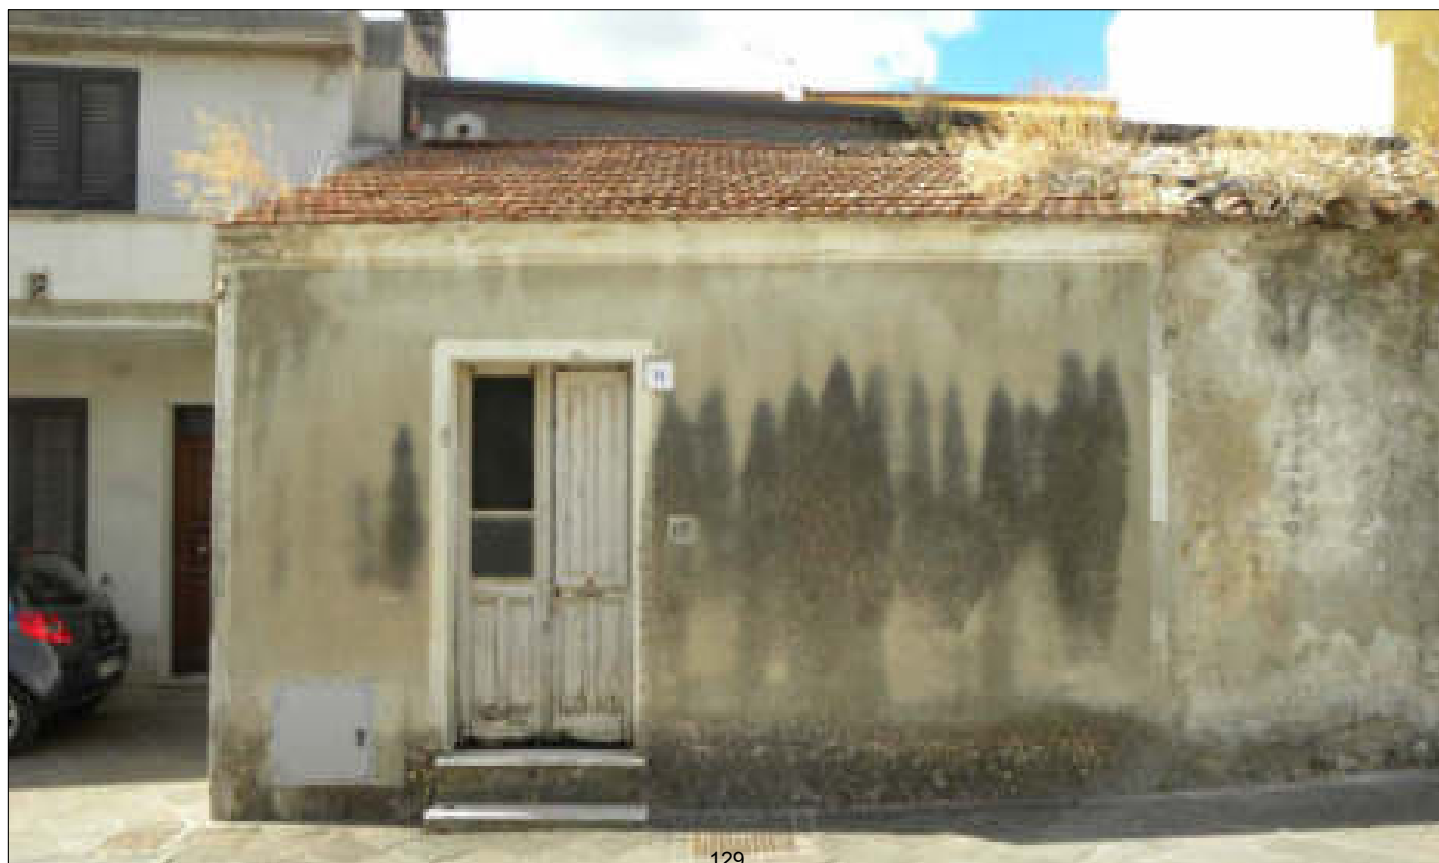
COMUNE DI BULZI – 2016		ZONA A		COMPARTO N° T		UNITA' EDILIZIA N° 4		N° SCHEDA 129	
UBICAZIONE		NUMERO PIANI		MUTAMENTI EDILIZI		COMPONENTI DI FACCIATA		DESTINAZIONE D'USO	
						Infissi	Rivestimenti		
Via XX Settembre 11		1		nessuno		legno		intonaco	
Epoca costruzione: 1900 - 1950		Estremi catastali: FGL 19, mapp.184							
ANALISI CARATTERISTICHE GENERALI									
PIANI		STRUTTURA PORTANTE		STRUTTURA ORIZZONTALE		COPERTURA		ALTRO	
		Materiale	Stato di Conservaz.	Materiale	Stato di Conservaz.	Materiale	Stato di Conserv.	Cornice sommità C5 Tegole a sporgere Gradino esterno	
Piano terra	muratura	scadente	Legno	scadente	marsigliese	scadente			
Piano primo									
Piano secon.									
Piano terzo									
DATI PLANIVOLUMETRICI									
		u.m	Stato di fatto	Stato di progetto			u.m	Stato di fatto	Stato di progetto
Superficie lotto		mq	28.12	28.12	Volume totale edificato		mc.	84.36	84.36
Superficie coperta totale		mq	28.12	28.12	Volume totale edificio principale		mc.	84.36	84.36

Superficie coperta edificio principale		mq	28.12	28.12	Volume totale pertinenze		mc.	--	--
Superficie coperta pertinenze		mq	--	--	Indice di cubatura		mc/mq	3.0	3.0
Rapporto copertura		%	100	100					
PRESCRIZIONI DI PROGETTO									
TIPO DI INTERVENTO AMMESSO: MS									
TIPOLOGIE PARTITI ARCHITETTONICI: Tradizionali.									
PRESENZA DI RILEVANTI TRACCE DELL'ASSETTO STORICO: SI <input checked="" type="checkbox"/> NO <input type="checkbox"/>									
ALTRE PRESCRIZIONI: Possibilità di formare una cellula di albergo diffuso o per altre attività anche non residenziali. Mantenimento (o ripetizione) gronde attuali e cornicione tipo C5. (4) (10) (20)									
TIPOLOGIA EDILIZIA: A1					STATO DI CONSERVAZIONE: A				
RIFERIMENTO PROFILI: TAV. 12g			CLASSE DI TRASFORMABILITA': 5			VALORE EDILIZIO: ordinario

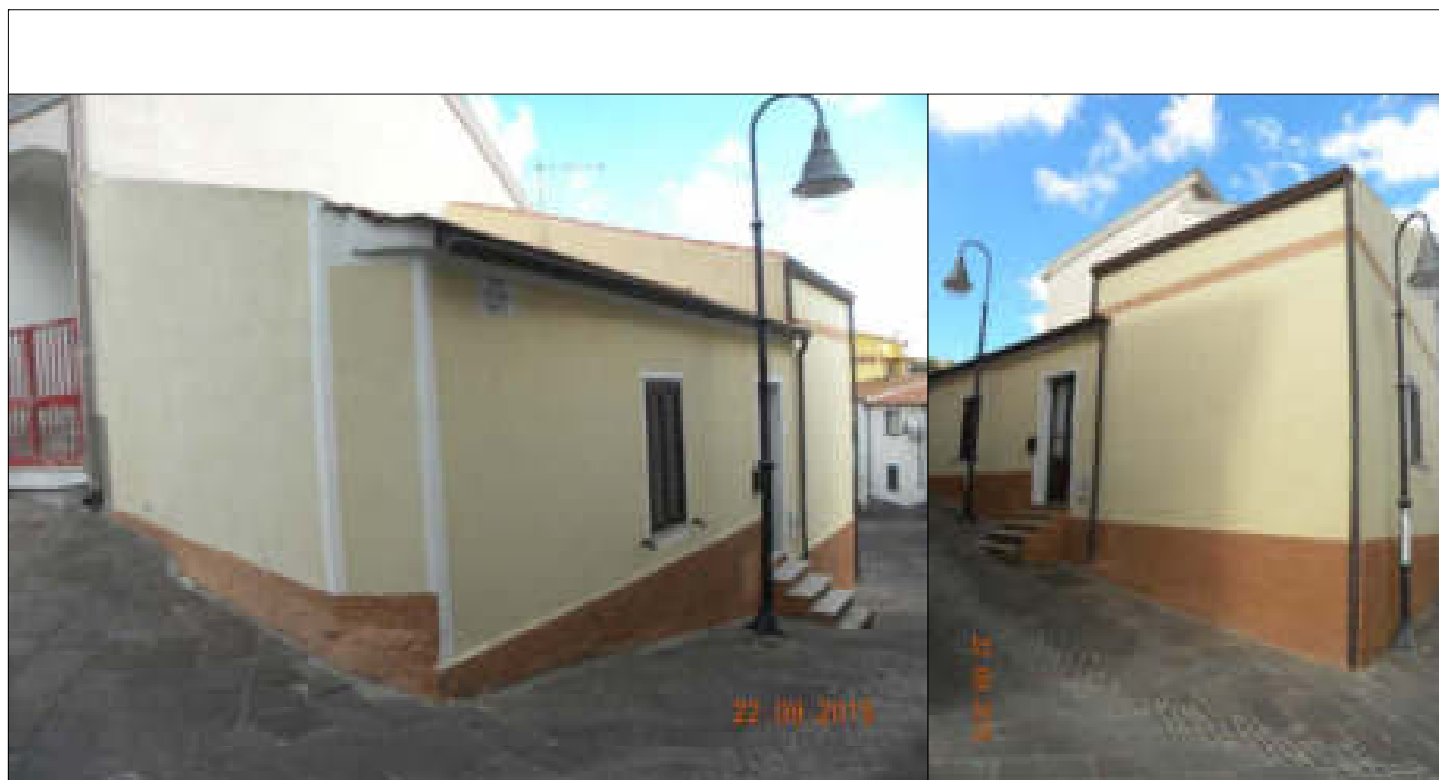
COMUNE DI BULZI – 2016		ZONA A		COMPARTO N° T		UNITA' EDILIZIA N° 7		N° SCHEDA 132		
UBICAZIONE		NUMERO PIANI		MUTAMENTI EDILIZI		COMPONENTI DI FACCIATA		DESTINAZIONE D'USO		
						Infissi	Rivestimenti			
Via Vittorio Veneto 1		1		infissi		legno alluminio		Abitazione		
Epoca costruzione: 1900 - 1950		Estremi catastali: FGL 19, mapp.197				Zoccolatura a colore				
ANALISI CARATTERISTICHE GENERALI										
PIANI		STRUTTURA PORTANTE		STRUTTURA ORIZZONTALE		COPERTURA		ALTRO		
		Materiale	Stato di Conservaz.	Materiale	Stato di Conservaz.	Materiale	Stato di Conserv.	Canale di gronda in rame Zoccolatura Gradini esterni		
Piano terra		muratura	buono	n.r.	n.r.	embrice		buono		
Piano primo										
Piano secon.										
Piano terzo										
DATI PLANIVOLUMETRICI										
				u.m	Stato di fatto	Stato di progetto				
Superficie lotto				mq	65.61	65.61	Volume totale edificato			
Superficie coperta totale				mq	65.61	65.61	Volume totale edificio principale

Superficie coperta edificio principale				mq	65.61	65.61	Volume totale pertinenze			
Superficie coperta pertinenze				mq	--	--	Indice di cubatura			
Rapporto copertura				%	100	100				
PRESCRIZIONI DI PROGETTO										
TIPO DI INTERVENTO AMMESSO: MS										
TIPOLOGIE PARTITI ARCHITETTONICI: Tradizionali – Restaurati										
PRESENZA DI RILEVANTI TRACCE DELL'ASSETTO STORICO: SI <input checked="" type="checkbox"/> NO <input type="checkbox"/>										
ALTRE PRESCRIZIONI: (4) (26)										
TIPOLOGIA EDILIZIA: A1 modif.						STATO DI CONSERVAZIONE: D				
RIFERIMENTO PROFILI: TAV. 12g				CLASSE DI TRASFORMABILITA': 5			VALORE EDILIZIO: ordinario

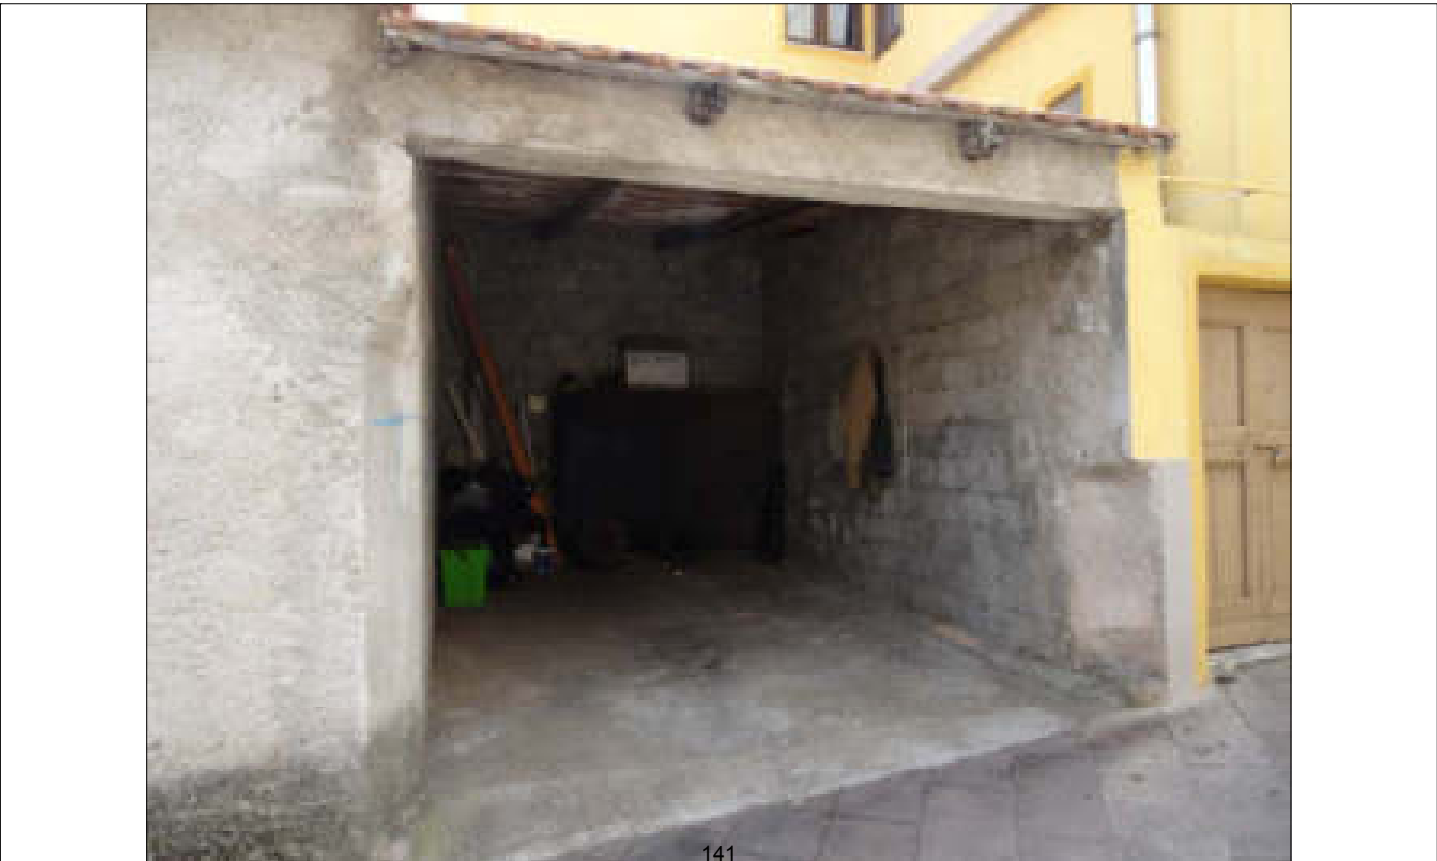
COMUNE DI BULZI – 2016		ZONA A		COMPARTO N° T		UNITA' EDILIZIA N° 10		N° SCHEDA 134 bis			
UBICAZIONE		NUMERO PIANI		MUTAMENTI EDILIZI		COMPONENTI DI FACCIATA		DESTINAZIONE D'USO			
						Infissi	Rivestimenti				
Traversa Via XX Settembre sn		1				Non presente		nessuno			
Epoca costruzione: Dopo 1950		Estremi catastali: FGL 19, mapp. 181 (parte)									
ANALISI CARATTERISTICHE GENERALI											
PIANI		STRUTTURA PORTANTE		STRUTTURA ORIZZONTALE		COPERTURA		ALTRO			
		Materiale	Stato di Conservaz.	Materiale	Stato di Conservaz.	Materiale	Stato di Conserv.	Tegole a sporgere			
Piano terra		blocchi cls	scadente	Lat.-cem.	buono	Embrice		scadente			
Piano primo											
Piano secon.											
Piano terzo											
DATI PLANIVOLUMETRICI											
				u.m	Stato di fatto	Stato di progetto			u.m	Stato di fatto	Stato di progetto
Superficie lotto				mq	17.54	17.54	Volume totale edificato		mc.	50.87	50.87
Superficie coperta totale				mq	17.54	17.54	Volume totale edificio principale		mc.	50.87	50.87

Superficie coperta edificio principale				mq	17.54	17.54	Volume totale pertinenze		mc.	--	--
Superficie coperta pertinenze				mq	--	--	Indice di cubatura		mc/mq	2.90	2.90
Rapporto copertura				%	100	100					
PRESCRIZIONI DI PROGETTO											
TIPO DI INTERVENTO AMMESSO: R											
TIPOLOGIE PARTITI ARCHITETTONICI: Completamente rimaneggiati.											
Edificio specialistico.											
PRESENZA DI RILEVANTI TRACCE DELL'ASSETTO STORICO: SI <input type="checkbox"/> NO <input checked="" type="checkbox"/>											
ALTRE PRESCRIZIONI: Edificio da ultimare, privo di infisso. Intonacare, tinteggiare, con porta basculante o a battenti in legno o rivestita in legno.											
TIPOLOGIA EDILIZIA: A11						STATO DI CONSERVAZIONE: E					
RIFERIMENTO PROFILI: TAV. 12g				CLASSE DI TRASFORMABILITA': 3				VALORE EDILIZIO: modesto
