H2

PIANO PARTICOLAREGGIATO

CENTRO MATRICE

SCHEDE UNITA IMMOBILIARI:
ISOLATI da H a U

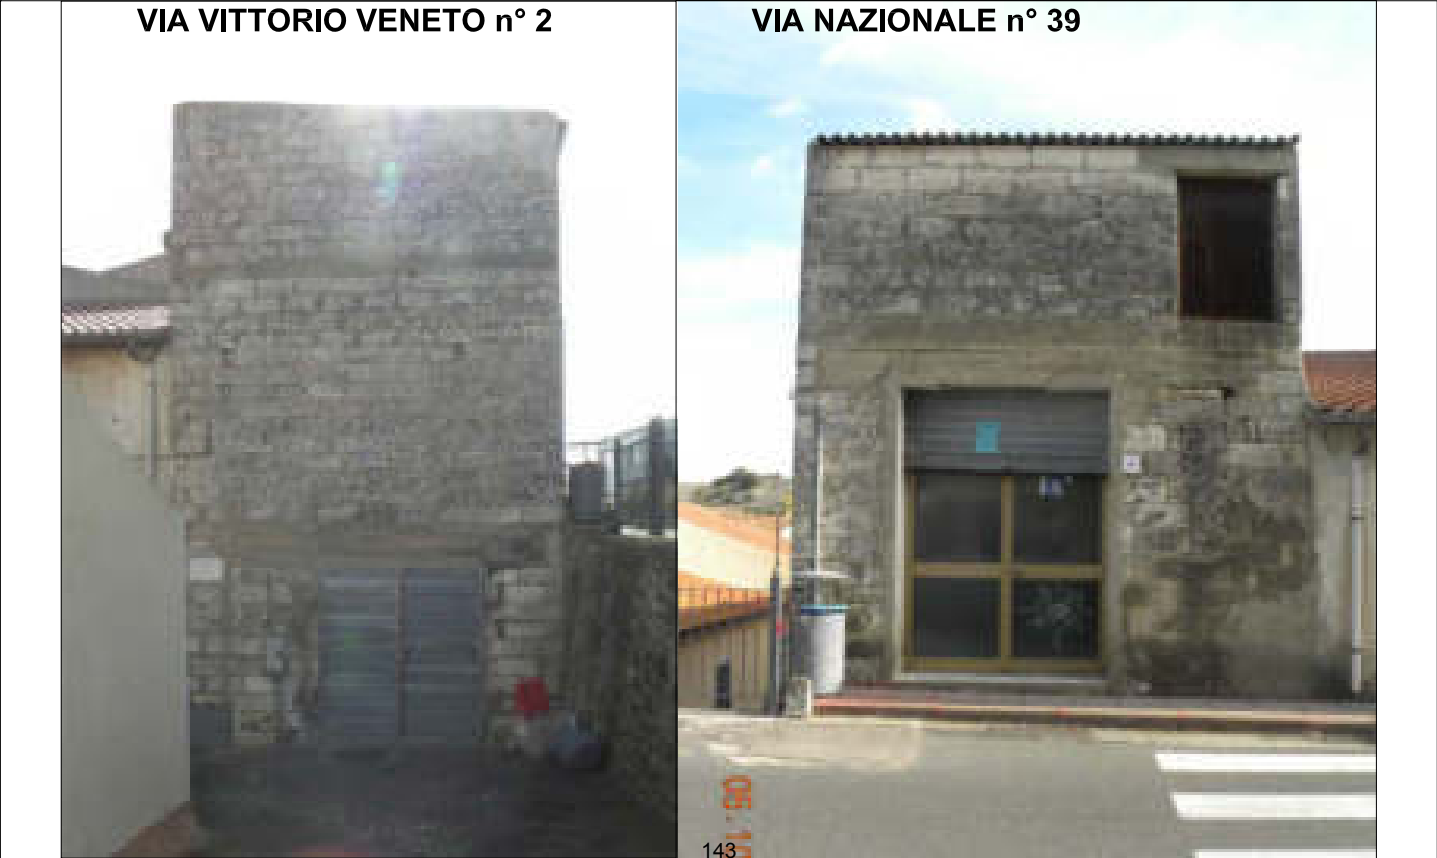
COMUNE DI BULZI – 2016		ZONA A	COMPARTO N° U		UNITA' EDILIZIA N° 1		N° SCHEDA 135				
UBICAZIONE		NUMERO PIANI	MUTAMENTI EDILIZI	COMPONENTI DI FACCIATA		DESTINAZIONE D'USO					
				Infissi	Rivestimenti						
Via Vittorio Veneto 2 Via Nazionale 39		2 (3)		Serranda metallica	nessuno	magazzino					
Epoca costruzione: Dopo 1950		Estremi catastali: FGL 19, mapp.208		Al bronzato Ante ferro							
ANALISI CARATTERISTICHE GENERALI											
PIANI	STRUTTURA PORTANTE		STRUTTURA ORIZZONTALE		COPERTURA		ALTRO				
	Materiale	Stato di Conservaz.	Materiale	Stato di Conservaz.	Materiale	Stato di Conserv.	Edificio non residenziale				
Piano terra	cantoni	scadente	Lat.-cem.	buono	eternit	Scadente					
Piano primo	cantoni	scadente	Lat.-cem.	buono							
Piano secon.	cantoni	scadente	Lat.-cem.	buono							
Piano terzo											
DATI PLANIVOLUMETRICI											
			u.m	Stato di fatto	Stato di progetto				u.m	Stato di fatto	Stato di progetto

Superficie lotto			mq	22.10	22.10	Volume totale edificato			mc.	125.97	125.97
Superficie coperta totale			mq	22.10	22.10	Volume totale edificio principale			mc.	125.97	125.97
Superficie coperta edificio principale			mq	22.10	22.10	Volume totale pertinenze			mc.	--	--
Superficie coperta pertinenze			mq	--	--	Indice di cubatura			mc/mq	5.70	5.70
Rapporto copertura			%	100	100						
PRESCRIZIONI DI PROGETTO											
TIPO DI INTERVENTO AMMESSO: R											
TIPOLOGIE PARTITI ARCHITETTONICI: Rimaneggiati e dissonanti											
PRESENZA DI RILEVANTI TRACCE DELL'ASSETTO STORICO: SI <input type="checkbox"/> NO <input checked="" type="checkbox"/>											
Edificio specialistico											
ALTRE PRESCRIZIONI: Edificio da ultimare. Possibilità di completa ristrutturazione con l'adozione di elementi dell'abaco. Tetto con tegole, infissi in legno F1 – O3 – P8, intonacatura e tinteggiature. Sostituire infissi metallici e lastre in cemento amianto. (4) (20) (12) (27)

TIPOLOGIA EDILIZIA: A9						STATO DI CONSERVAZIONE: E					
RIFERIMENTO PROFILI: TAV. 12g				CLASSE DI TRASFORMABILITA': 3				VALORE EDILIZIO: incongruo

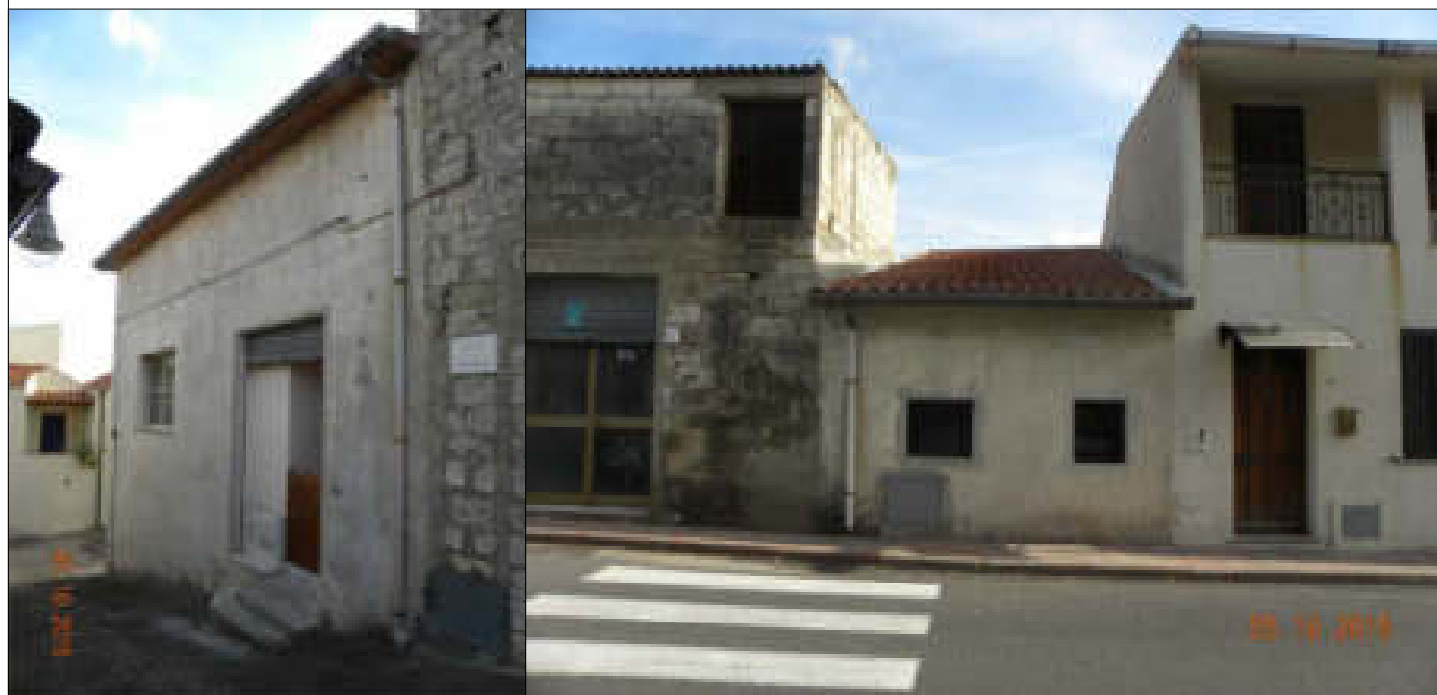
VIA VITTORIO VENETO n° 4

COMUNE DI BULZI – 2016		ZONA A	COMPARTO N° U		UNITA' EDILIZIA N° 2		N° SCHEDA 136				
UBICAZIONE		NUMERO PIANI	MUTAMENTI EDILIZI	COMPONENTI DI FACCIATA		DESTINAZIONE D'USO					
				Infissi	Rivestimenti						
Via XX Settembre 5 Via Nazionale Via Vitt. Veneto 4		1 (2)	ristrutturazione	metallo		intonaco		magazzino			
Epoca costruzione: Dopo 1950		Estremi catastali: FGL 19, mapp.205-209-263									
ANALISI CARATTERISTICHE GENERALI											
PIANI	STRUTTURA PORTANTE		STRUTTURA ORIZZONTALE		COPERTURA		ALTRO				
	Materiale	Stato di Conservaz.	Materiale	Stato di Conservaz.	Materiale	Stato di Conserv.	Canale di gronda in PVC Gradini esterni				
Piano terra	muratura	discreto	Lat.-cem.	buono	coppo	Discreto					
Piano primo											
Piano secon.											
Piano terzo											
DATI PLANIVOLUMETRICI											
			u.m	Stato di fatto	Stato di progetto				u.m	Stato di fatto	Stato di progetto
Superficie lotto			mq	102.73	102.73	Volume totale edificato			mc.	498.24	498.24

Superficie coperta totale			mq	102.73	102.73	Volume totale edificio principale			mc.	498.24	498.24
Superficie coperta edificio principale			mq	102.73	102.73	Volume totale pertinenze			mc.	--	--
Superficie coperta pertinenze			mq	--	--	Indice di cubatura			mc/mq	4.85	4.85
Rapporto copertura			%	100	100						
PRESCRIZIONI DI PROGETTO											
TIPO DI INTERVENTO AMMESSO: MS											
TIPOLOGIE PARTITI ARCHITETTONICI: Moderni											
Edificio specialistico											
PRESENZA DI RILEVANTI TRACCE DELL'ASSETTO STORICO: SI <input type="checkbox"/> NO <input checked="" type="checkbox"/>											
ALTRE PRESCRIZIONI: (3) (12) (20) (27) Sostituzione infisso ingresso su via XX Settembre. Uniformare tipologie infissi.											
TIPOLOGIA EDILIZIA: A9						STATO DI CONSERVAZIONE: E					
RIFERIMENTO PROFILI: TAV. 12g				CLASSE DI TRASFORMABILITA': 5				VALORE EDILIZIO: ordinario

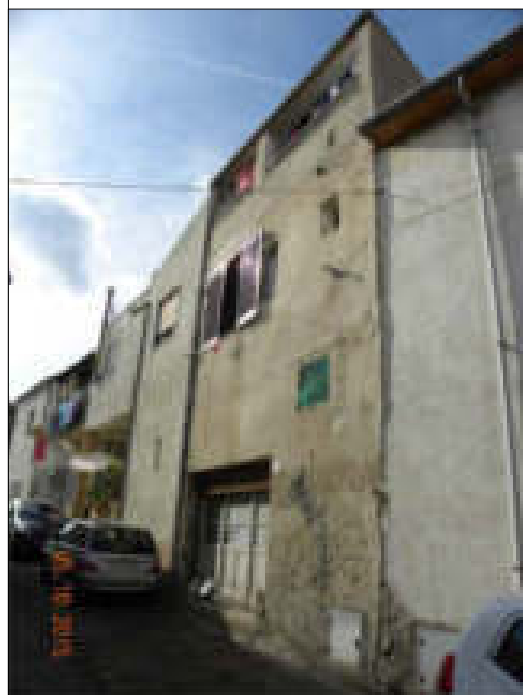
VIA XX SETTEMBRE n° 3

COMUNE DI BULZI – 2016		ZONA A	COMPARTO N° U		UNITA' EDILIZIA N° 3		N° SCHEDA 137	
UBICAZIONE	NUMERO PIANI	MUTAMENTI EDILIZI	COMPONENTI DI FACCIATA		DESTINAZIONE D'USO			
			Infissi	Rivestimenti				
Via XX Settembre 3 Via Nazionale 41	2 (3)	sopraelevazione	Legno	intonaco	abitazione			
Epoca costruzione: Dopo 1950	Estremi catastali: FGL 19, mapp.210		Metallo alluminio					
ANALISI CARATTERISTICHE GENERALI								
PIANI	STRUTTURA PORTANTE		STRUTTURA ORIZZONTALE		COPERTURA		ALTRO	
	Materiale	Stato di Conservaz.	Materiale	Stato di Conservaz.	Materiale	Stato di Conserv.		
Piano terra	muratura	scadente	Lat.-cem.	buono	coppo	Discreto	Loggia Pensilina trasparente Canale in PVC Vetri all'inglese	
Piano primo	muratura	scadente	Lat.-cem.	buono				
Piano secon.	muratura	scadente	Lat.-cem.	buono				
Piano terzo								
DATI PLANIVOLUMETRICI								
		u.m	Stato di fatto	Stato di progetto		u.m	Stato di fatto	Stato di progetto

Superficie lotto		mq	63.81	63.81	Volume totale edificato	mc.	594.48	594.48
Superficie coperta totale		mq	63.81	63.81	Volume totale edificio principale	mc.	594.48	594.48
Superficie coperta edificio principale		mq	63.81	63.81	Volume totale pertinenze	mc.	--	--
Superficie coperta pertinenze		mq	--	--	Indice di cubatura	mc/mq	9.32	9.32
Rapporto copertura		%	100	100				
PRESCRIZIONI DI PROGETTO								
TIPO DI INTERVENTO AMMESSO: R								
TIPOLOGIE PARTITI ARCHITETTONICI:								
Rimaneggiati e lontani dalla tradizione edilizia locale con logge all'ultimo livello.								
PRESENZA DI RILEVANTI TRACCE DELL'ASSETTO STORICO: SI <input type="checkbox"/> NO <input checked="" type="checkbox"/>								
ALTRE PRESCRIZIONI:								
Obbligo di chiusura logge su entrambi i fronti strada. (20) (23)								
Uniformare tipologie infissi su via XX Settembre – F1 – O3. Rimuovere pensilina su ingresso via Nazionale n. 41

TIPOLOGIA EDILIZIA: A9					STATO DI CONSERVAZIONE: E			
RIFERIMENTO PROFILI: TAV. 12g			CLASSE DI TRASFORMABILITA': 3			VALORE EDILIZIO: incongruo

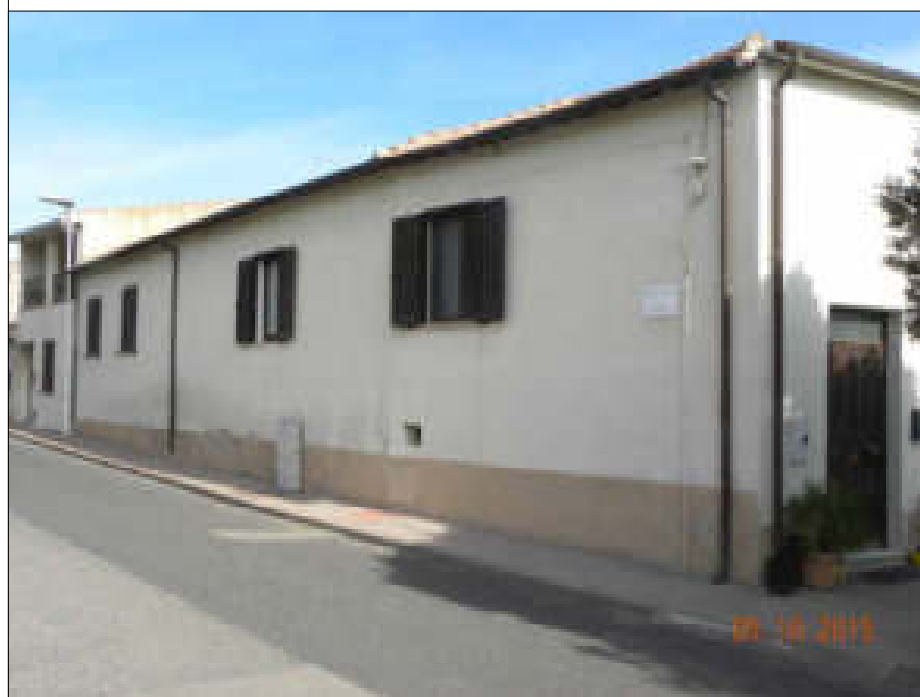
VIA NAZIONALE n° 43

COMUNE DI BULZI – 2016		ZONA A	COMPARTO N° U		UNITA' EDILIZIA N° 4		N° SCHEDA 138				
UBICAZIONE		NUMERO PIANI	MUTAMENTI EDILIZI	COMPONENTI DI FACCIATA		DESTINAZIONE D'USO					
				Infissi	Rivestimenti						
Via XX Settembre 1 Via Nazionale (senza ingresso)		2		Legno alluminio			bar/abitazione				
Epoca costruzione:		Estremi catastali: FGL 19, mapp.211-213									
ANALISI CARATTERISTICHE GENERALI											
PIANI	STRUTTURA PORTANTE		STRUTTURA ORIZZONTALE		COPERTURA		ALTRO				
	Materiale	Stato di Conservaz.	Materiale	Stato di Conservaz.	Materiale	Stato di Conserv.					
Piano terra	muratura	buono	Lat.-cem.	buono	embrice	buono	Cornice in c.a. Balcone via XX Settembre Canale gronda Split Pensilina su balcone Canna fumaria esterna Murales				
Piano primo	muratura	buono	Lat.-cem.	buono							
Piano secon.											
Piano terzo											
DATI PLANIVOLUMETRICI											
			u.m	Stato di fatto	Stato di progetto				u.m	Stato di fatto	Stato di progetto
